## RELATÓRIO TÉCNICO DE FISCALIZAÇÃO Nº 01/2025 – RTF

**Fiscalização Técnica Programada no Sistema de Abastecimento de Água do município de Figueirópolis Doeste – MT - AGERR/Pantanal-MT.**

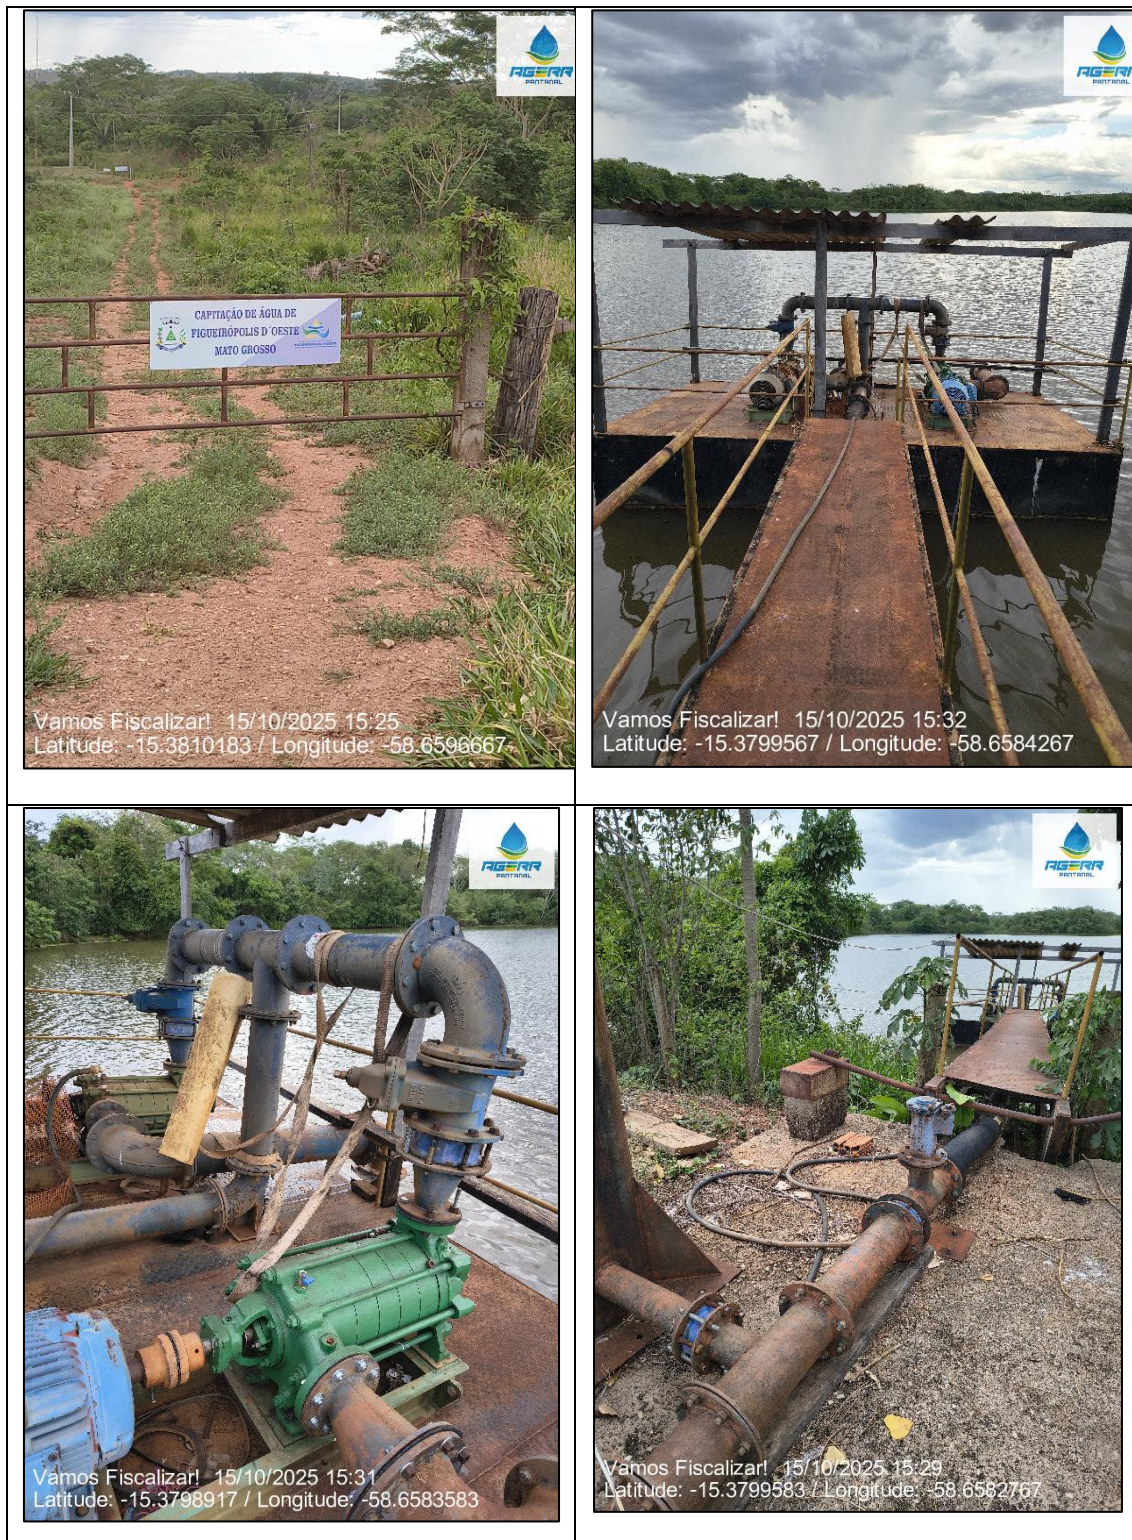
Na balsa flutuante fica os conjuntos motobombas responsáveis pela captação nas coordenadas geográficas 15°51'05.82" S e 58°27'46.39" W. A estrutura de captação consiste em balsa flutuante, onde fica instalado duas elevatórias de água bruta – EAB, de 30 Cv de potência cada uma, sendo que uma delas é reserva, vale destacar que a cada 30 dias há um rodízio de funcionamento entre as bombas para evitar que uma esteja sempre parada.

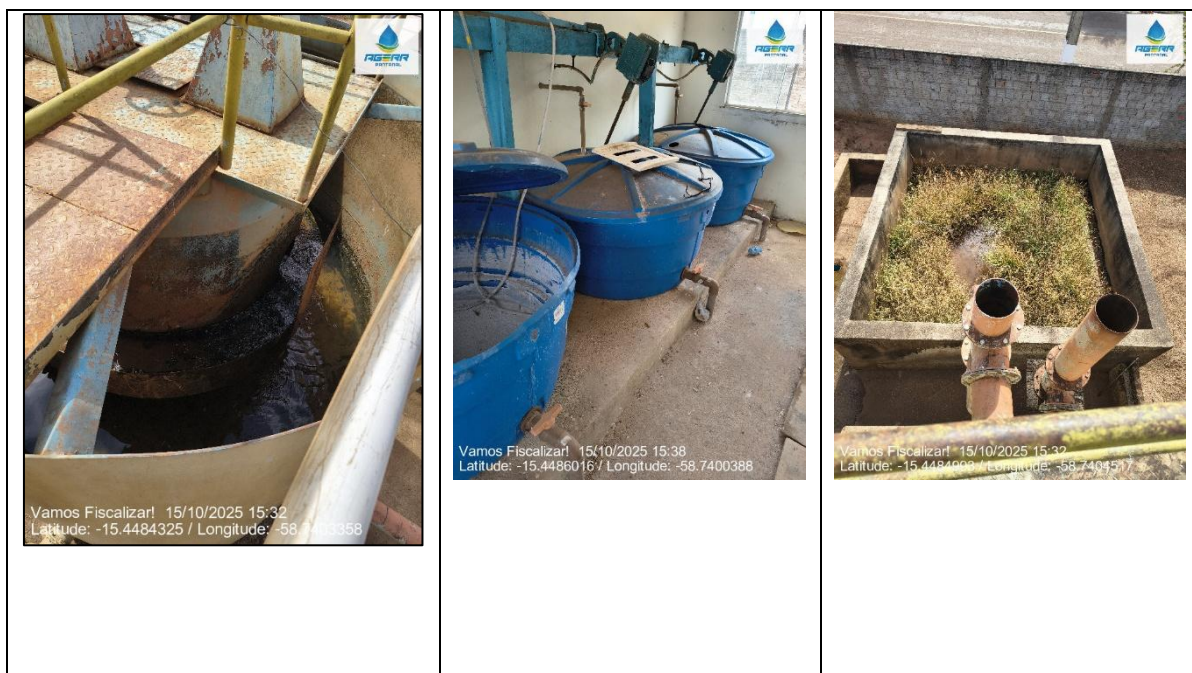
O município de Figueirópolis Doeste possui uma única ETA, localizada na Rua Paraná esquina com rua Acre. A estação de tratamento de água – ETA é composta por super filtro com fluxo ascendente que realizam floculação, clarificação e filtração da água, com capacidade de 67m<sup>3</sup>/h (ou 18,6 l/s), sendo em estrutura metálica. Possui ainda casa de química com misturadores, casa de bombas e minilaboratório. No momento da fiscalização a ETA encontrava-se desativada com passagem direta da água bruta pelo filtro sem fazer a retrolavagem. Não havia equipamentos de laboratório e nem as estruturas de coagulação e desinfecção estavam funcionando. A ETA estava praticamente inoperante.

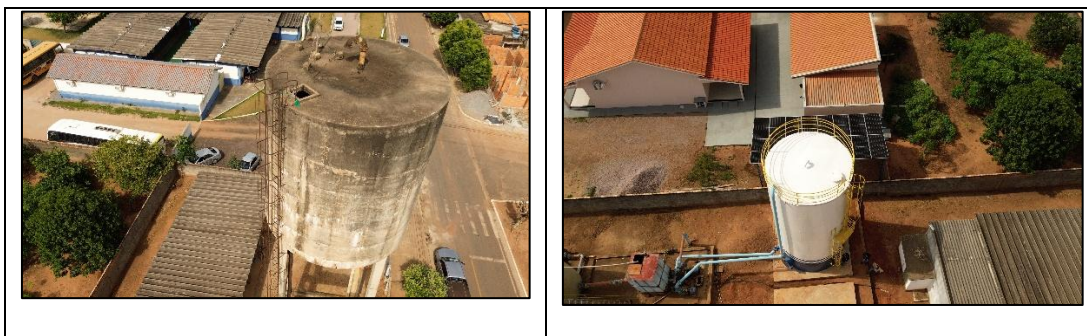
O Sistema de Abastecimento de Água do município de Figueirópolis conta com dois (02) reservatório de abastecimento, sendo um do tipo apoiado metálico e um do tipo elevado de concreto. O reservatório metálico estava inoperante, só funcionando o

elevado de concreto.

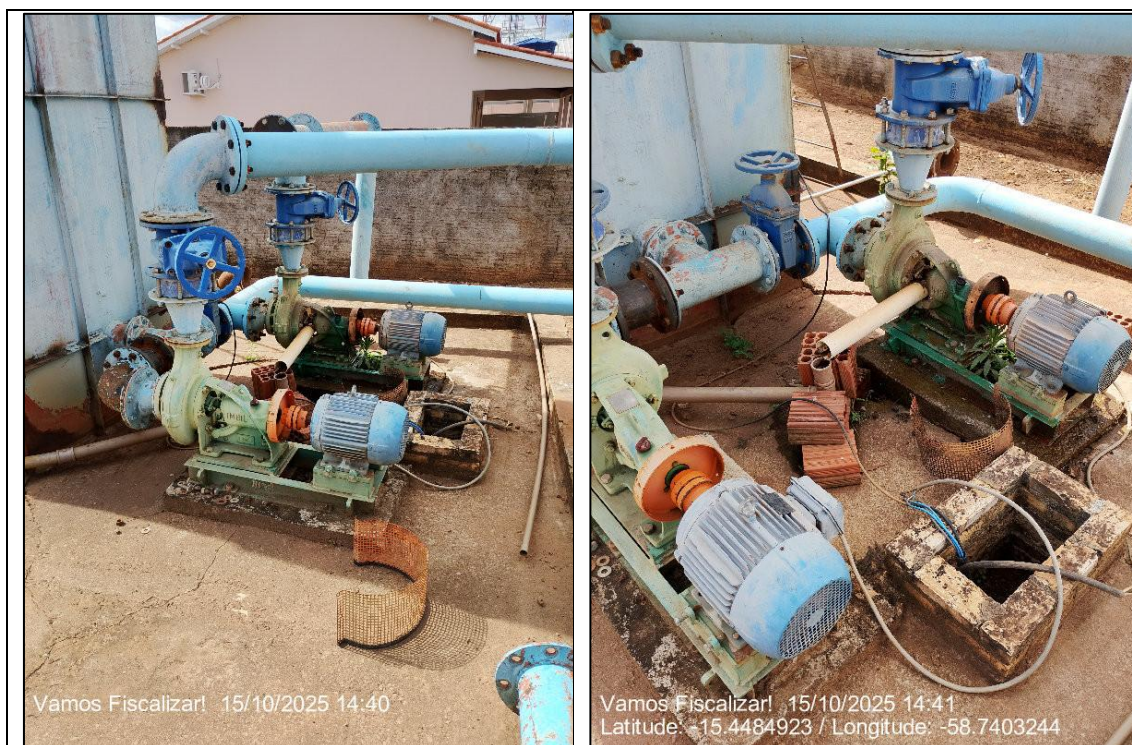
O Município conta com apenas uma EAT que fica situada nas dependências da ETA. A unidade é responsável por abastecer o REL – 02 e este distribui por gravidade a cidade.
