## **Fiscalização Técnica Programada RSU (São José dos Quatro Marcos) - FTP RSU 01/2025**

Fiscalização Técnica Programada do Manejo dos Resíduos Sólidos do município de São José dos Quatro Marcos-MT - AGERR Pantanal-MT

**Mirassol D'Oeste - MT, março de 2026.**

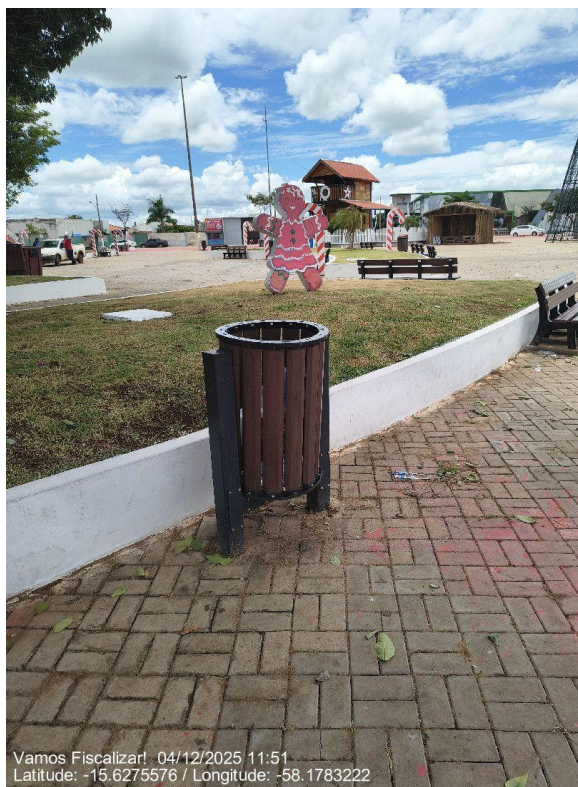
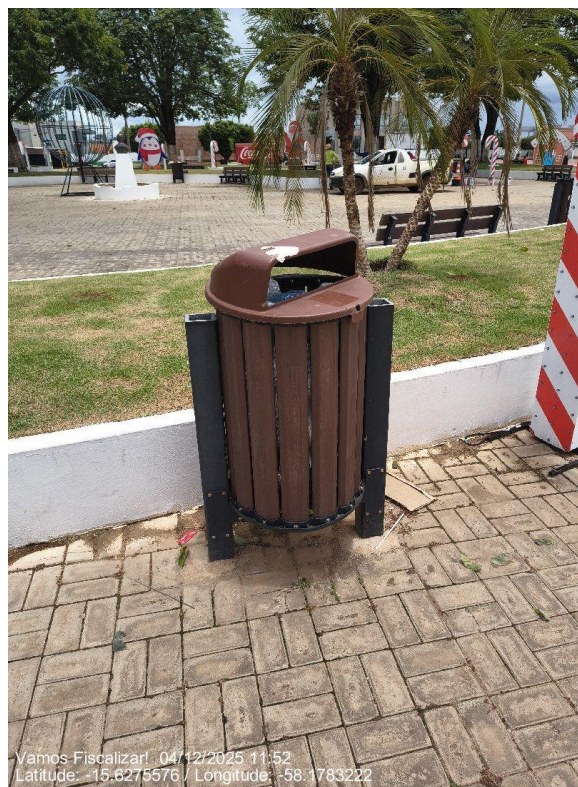
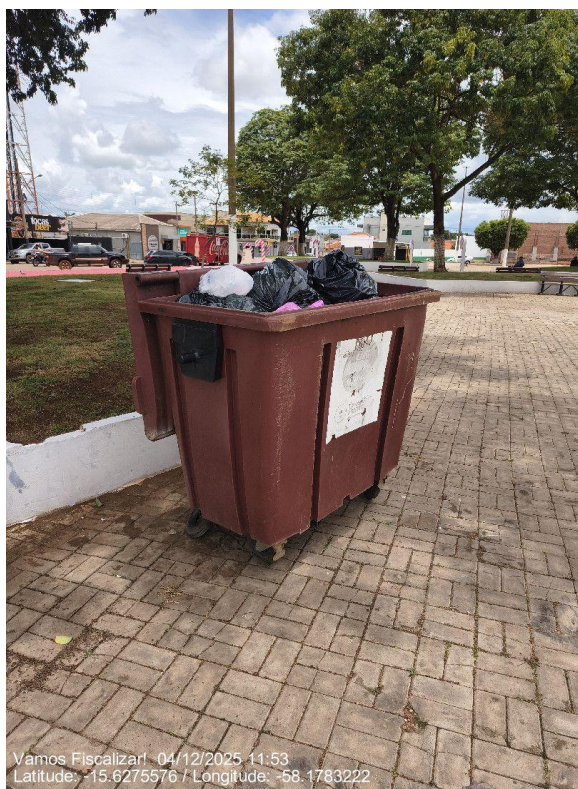
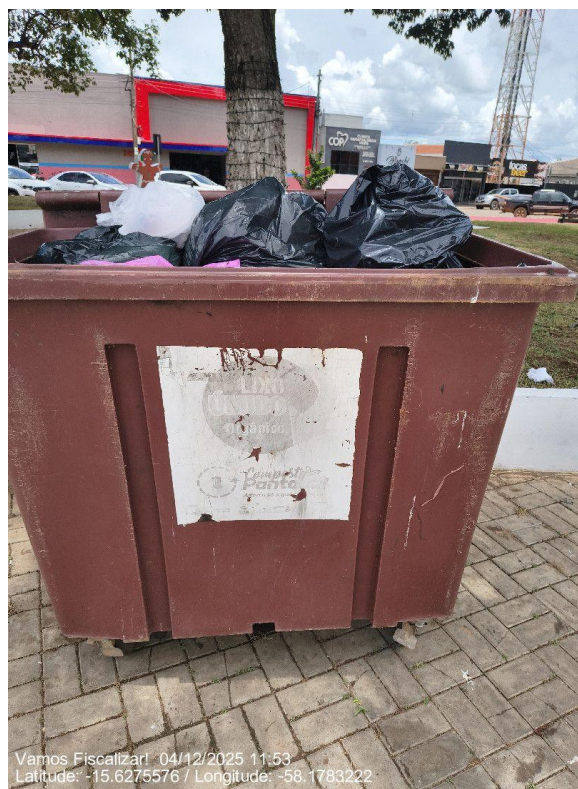
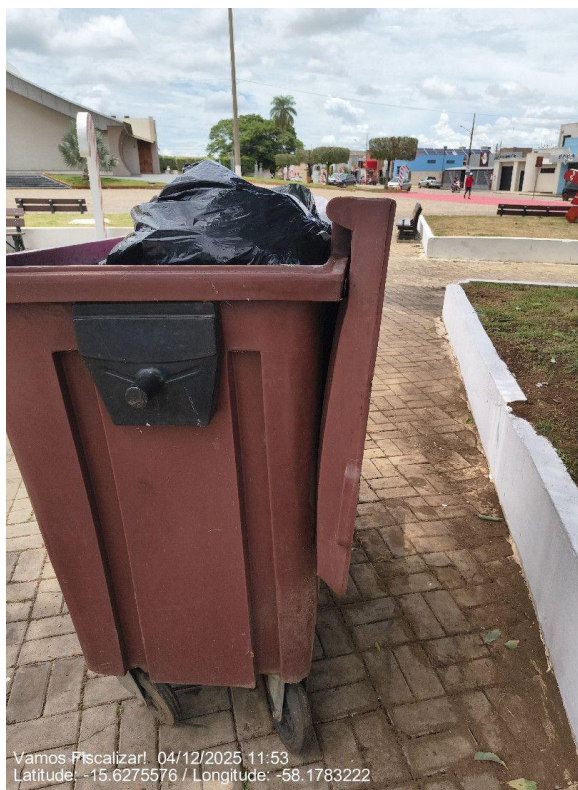
| Coleta | |
|---|---|
| Os contentores coletivos estão em condições de manutenção e conservação? | Não |
| Observação: Estão em estado avançado virtude exposição ao sol | |
| É realizada a limpeza periódica dos contentores coletivos? | Sim |

| Nº | Código | Sistema | Instalação | Item avaliado | Não conformidade | Referência | Gravidade | Prazo (dias) |
|---|---|---|---|---|---|---|---|---|
| 17 | F87-1557 | | Coleta Comum | Os contentores coletivos estão em condições de manutenção e conservação? | Foi evidenciado que os contentores coletivos não estão em condições de manutenção e conservação. | Lei nº 12.305/2010 | Grupo 2 - Natureza média | 90 |

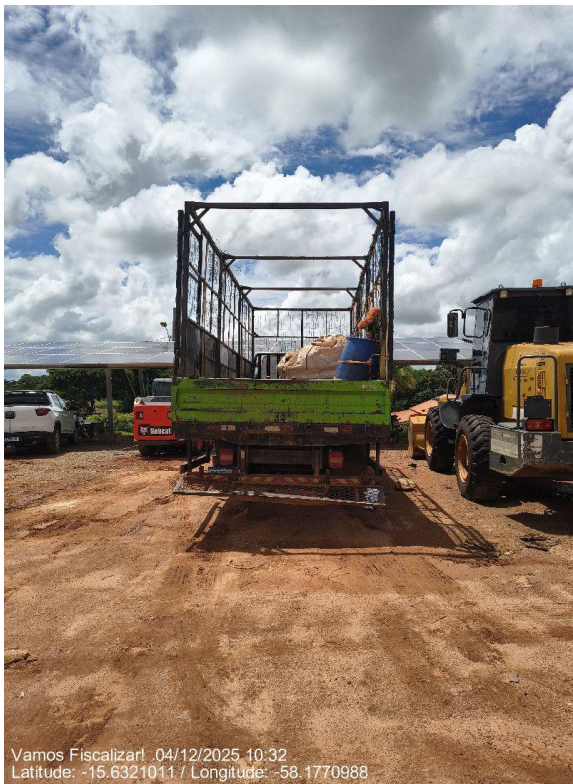
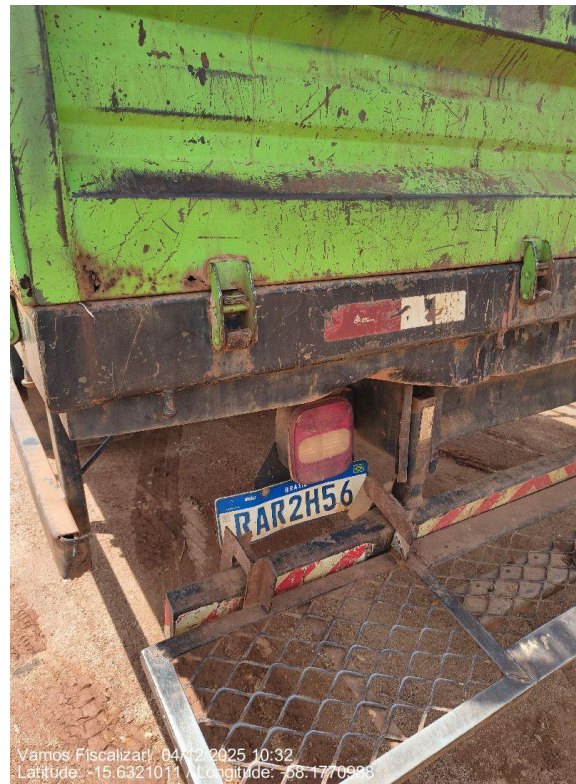
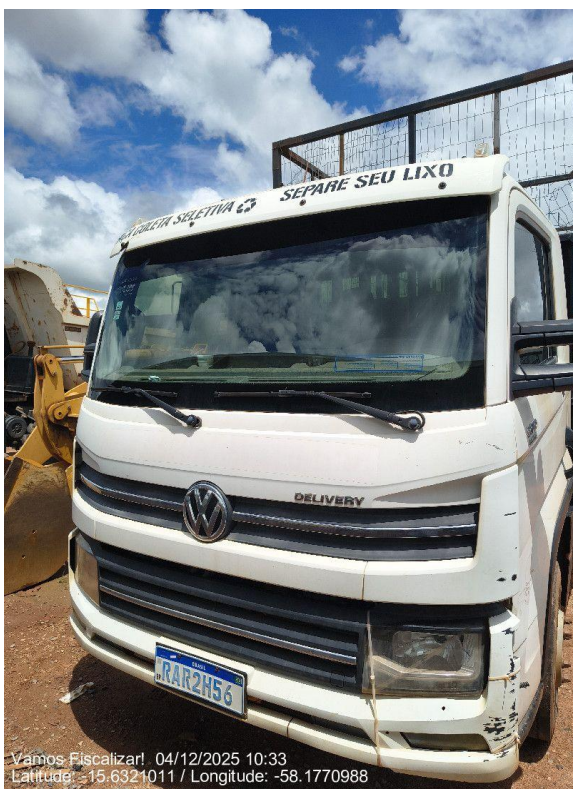
| Coleta | |
|---|---|
| Os contentores coletivos estão em condições de manutenção e conservação? | Não |
| É realizada a limpeza periódica dos contentores coletivos? | Sim |
| O esgotamento do efluente da limpeza dos contentores coletivos é feito em local licenciado pelo órgão ambiental competente? | Não |

| Nº | Código | Sistema | Instalação | Item avaliado | Não conformidade | Referência | Gravidade | Prazo (dias) |
|---|---|---|---|---|---|---|---|---|
| 21 | F87-1588 | | Coleta Especial | Os contentores coletivos estão em condições de manutenção e conservação? | Foi evidenciado que os contentores coletivos não estão em condições de manutenção e conservação. | Lei nº 12.305/2010 | Grupo 2 - Natureza média | 90 |
| 22 | F87-1589 | | Coleta Especial | O esgotamento do efluente da limpeza dos contentores coletivos é feito em local licenciado pelo órgão ambiental competente? | Não foi evidenciado que o esgotamento do efluente da limpeza dos contentores coletivos é feito em local licenciado pelo órgão ambiental competente. | CONAMA 430/2011 nº | Grupo 2 - Natureza média | 90 |

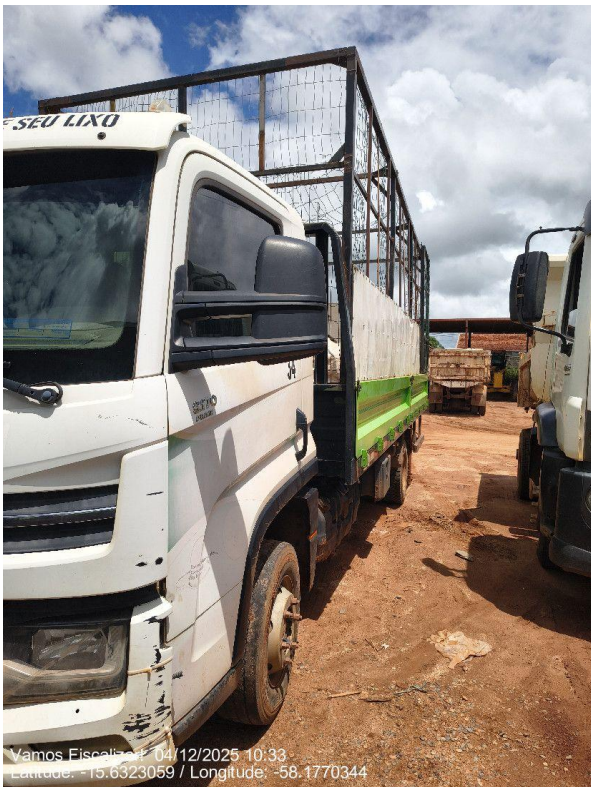
| Transporte | |
|---|---|
| A altura máxima de carregamento dos veículos coletores não ultrapassa 1,20m? | Sim |

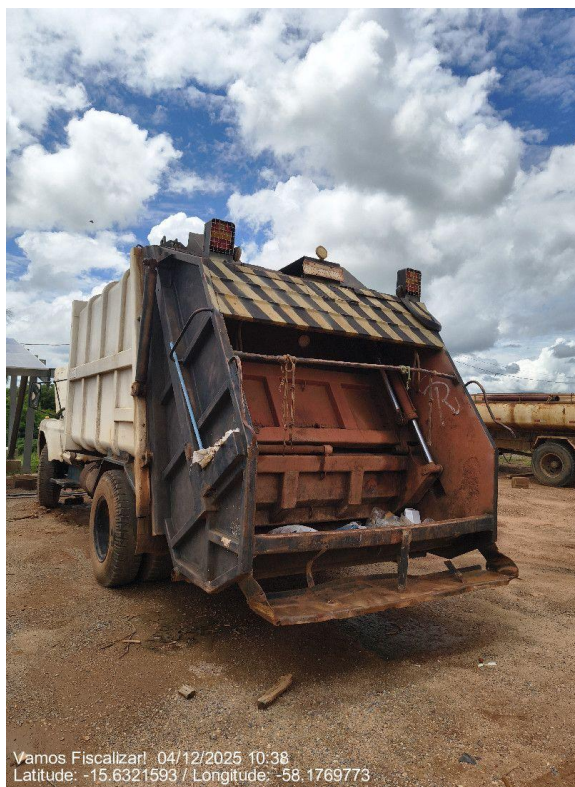
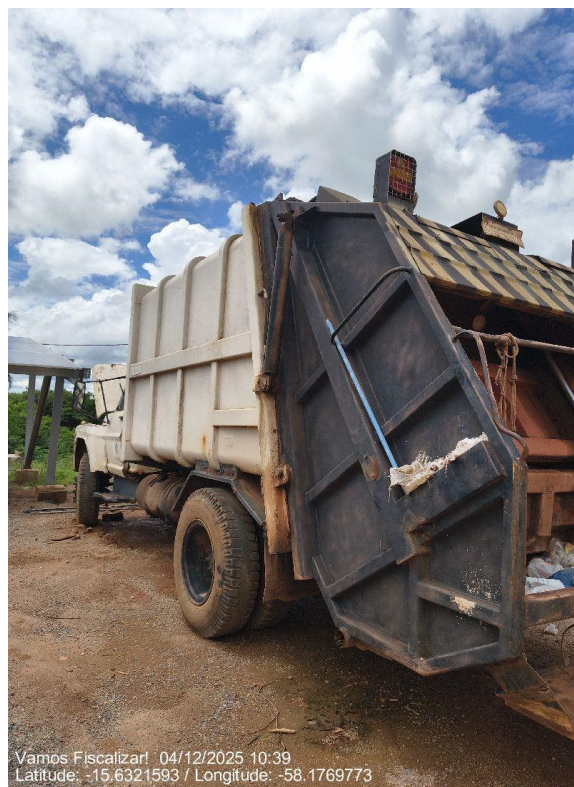
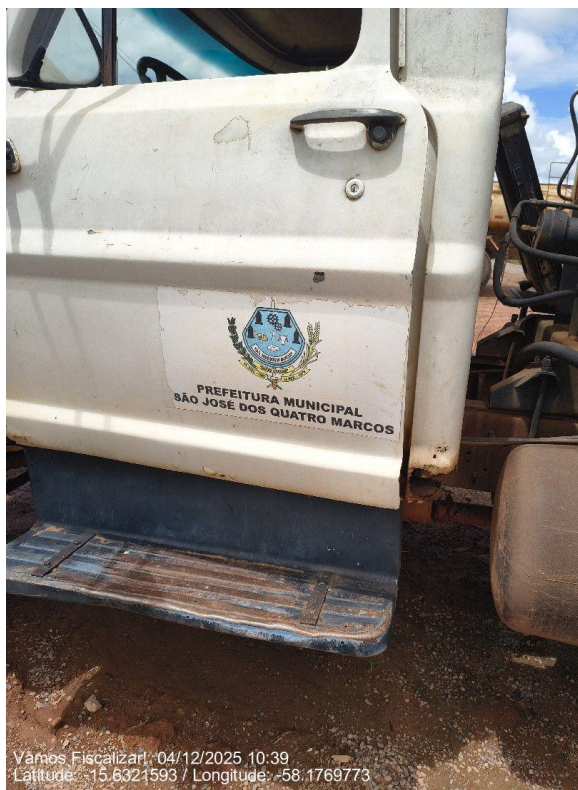
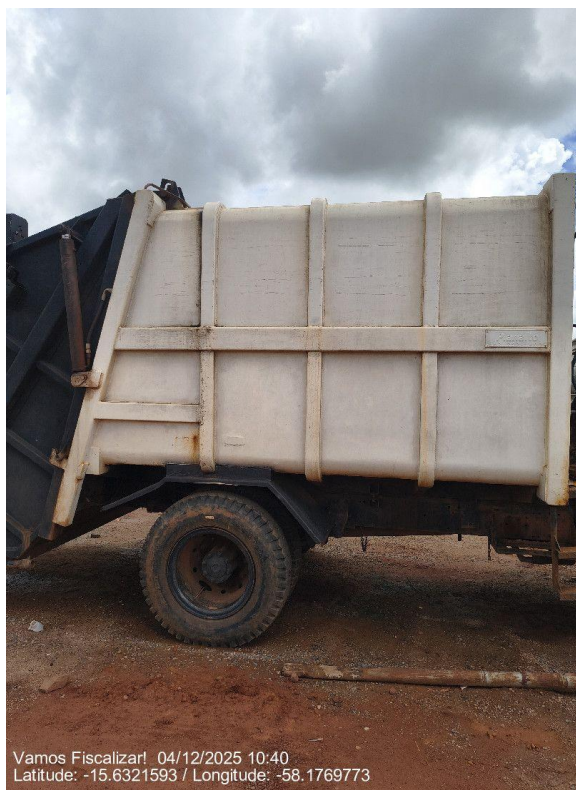
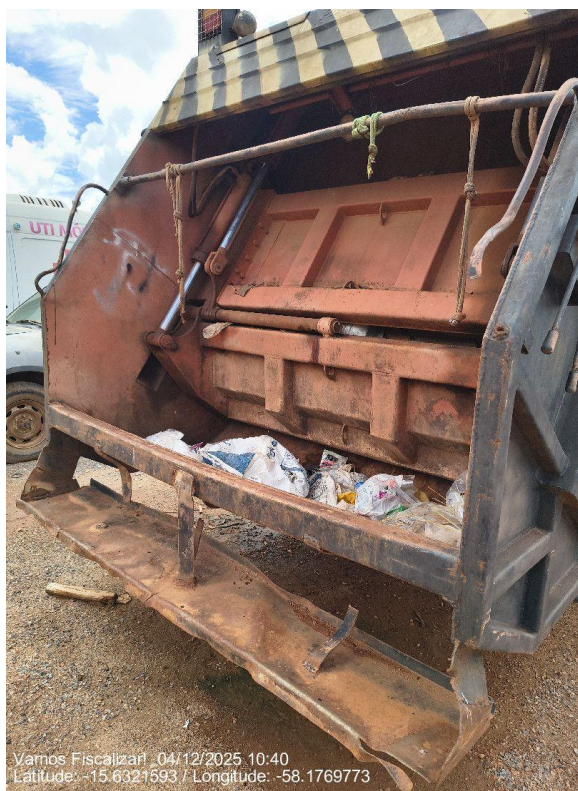
**Os veículos coletores possuem sensor traseiro automático para a marcha à ré?**

Não

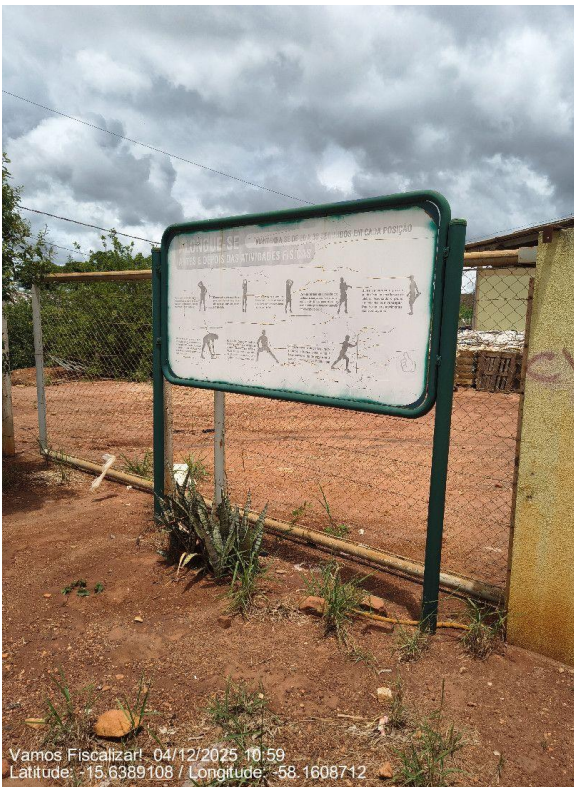
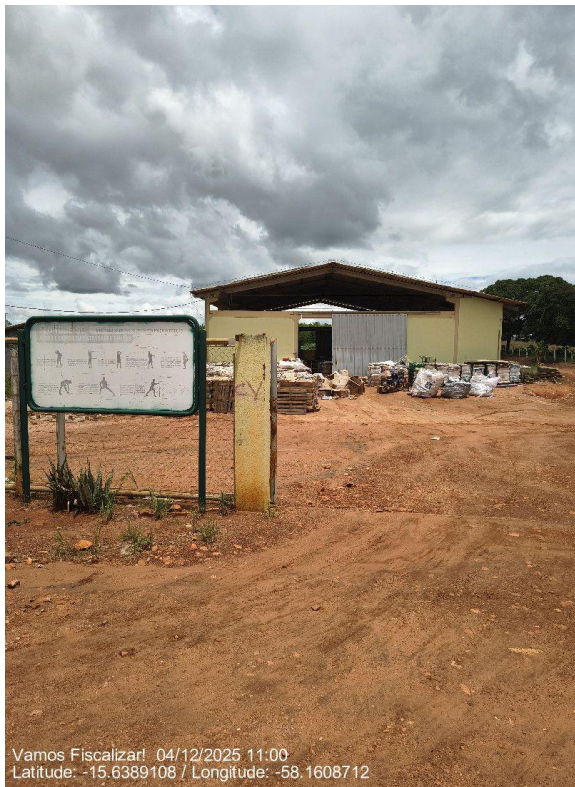
| Triagem | |
|---|---|
| A unidade de triagem possui placa de identificação? | Sim |

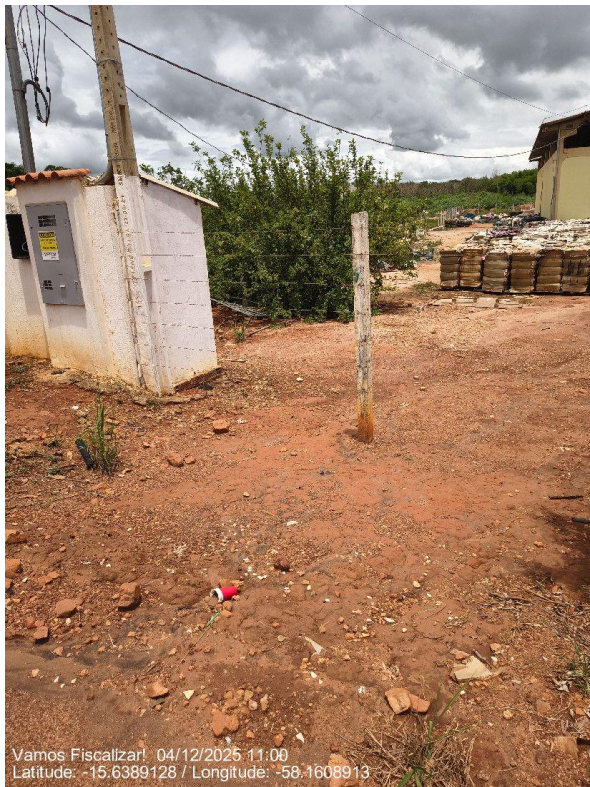
| Triagem | |
|---|---|
| A unidade de triagem está devidamente cercada impedindo acesso de agentes externos? | Sim |

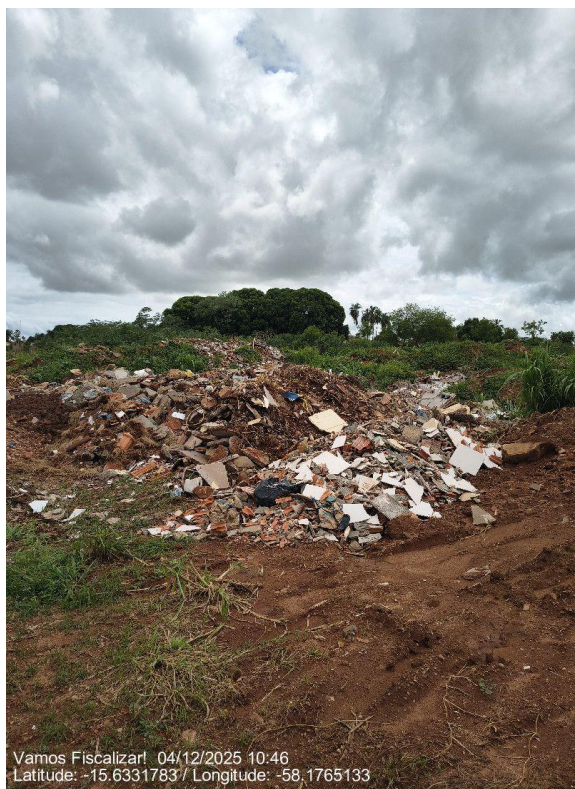
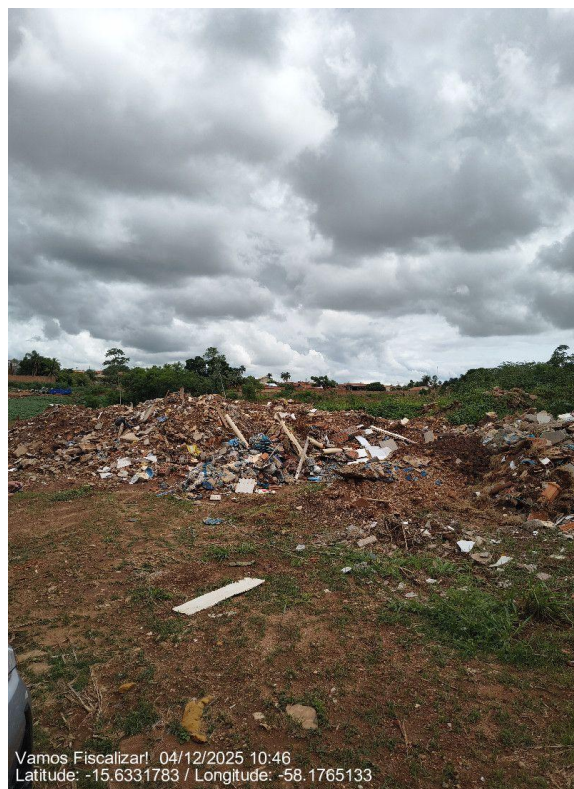
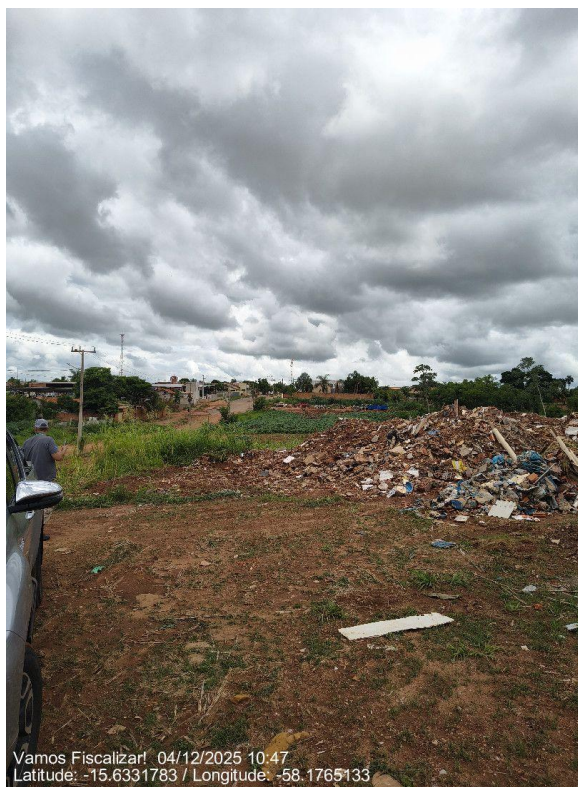
O local de transbordo de RCC está identificado?

Não

| Nº | Código | Sistema | Instalação | Item avaliado | Não conformidade | Referência | Gravidade | Prazo (dias) |
|---|---|---|---|---|---|---|---|---|
| 23 | F87-1558 | | Ecoponto | O local de transbordo de RCC está identificado? | Não foi evidenciado que o local de transbordo de RCC está identificado. | CONAMA 307/2002 e Lei nº 12.305/2010 | Grupo 2 - Natureza média | 90 |

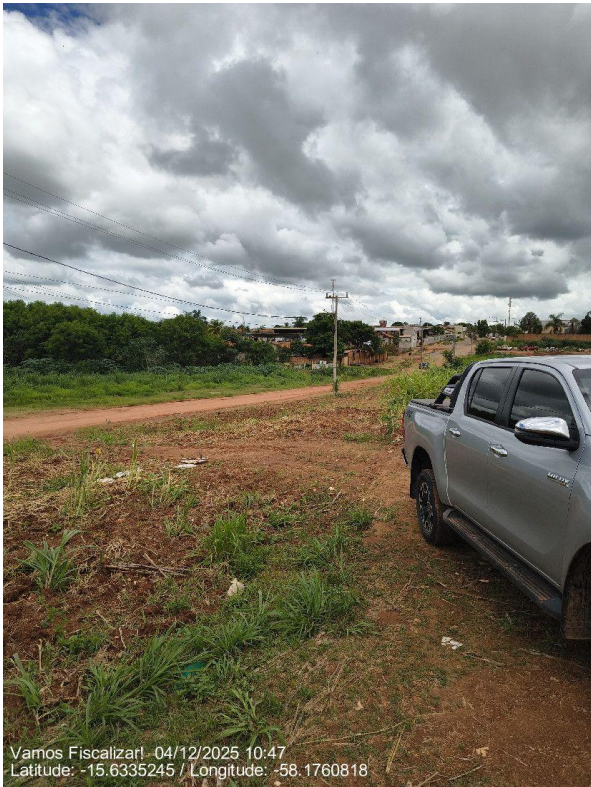
| O local de transbordo de RCC está devidamente cercado impedindo acesso de agentes externos? | Não |

| Nº | Código | Sistema | Instalação | Item avaliado | Não conformidade | Referência | Gravidade | Prazo (dias) |
|---|---|---|---|---|---|---|---|---|
| 25 | F87-1560 | | Ecoponto | O local de transbordo de RCC está devidamente cercado impedindo acesso de agentes externos? | Não foi evidenciado que o local de transbordo de RCC está devidamente cercado impedindo acesso de agentes externos. | CONAMA 307/2002 | Grupo 2 - Natureza média | 90 |

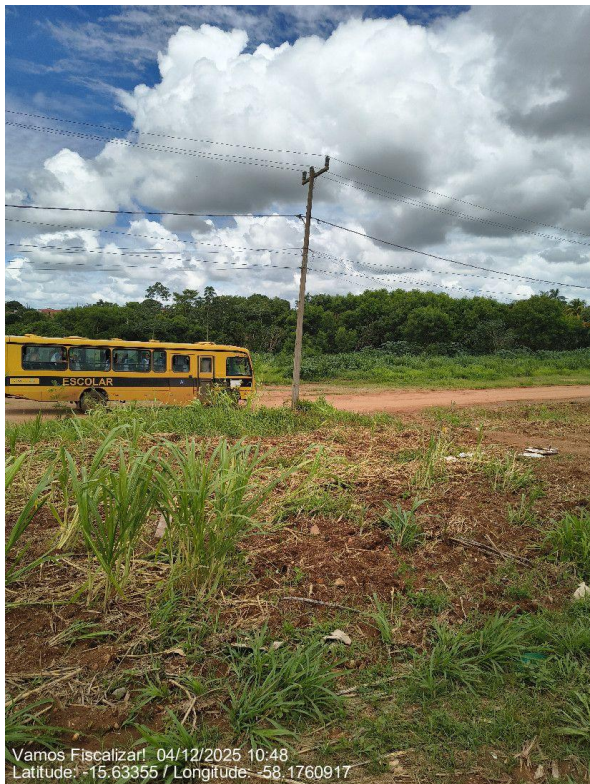
| O aterro de RCC está identificado? | Não |
| O aterro de RCC possui licenciamento ambiental vigente? | Não |
| O aterro de RCC está devidamente cercado impedindo acesso de agentes externos? | Não |

| Nº | Código | Sistema | Instalação | Item avaliado | Não conformidade | Referência | Gravidade | Prazo (dias) |
|---|---|---|---|---|---|---|---|---|
| 26 | F87-1561 | | Ecoponto | O aterro de RCC está identificado? | Não foi evidenciado que o aterro de RCC está identificado. | CONAMA 307/2002 | Grupo 2 - Natureza média | 90 |
| 27 | F87-1562 | | Ecoponto | O aterro de RCC possui licenciamento ambiental vigente? | Não foi evidenciado que o aterro de RCC possui licenciamento ambiental vigente. | CONAMA 237/1997 | Grupo 2 - Natureza média | 90 |

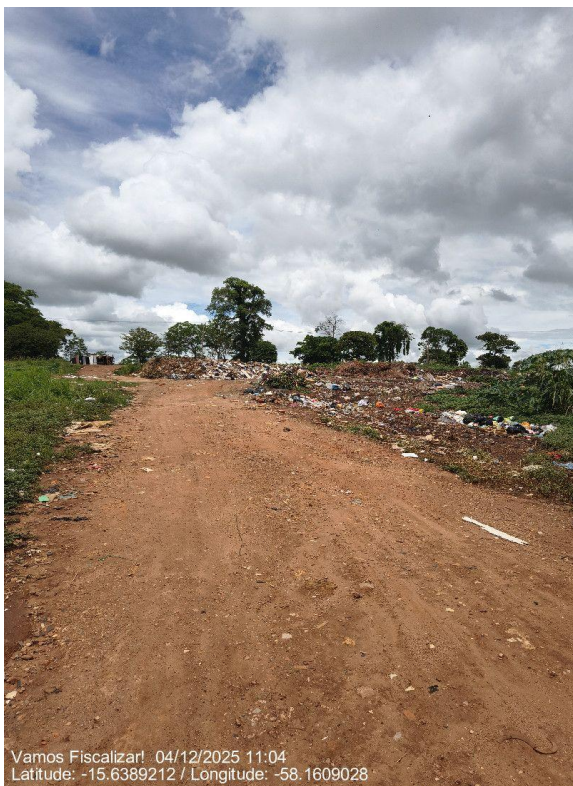
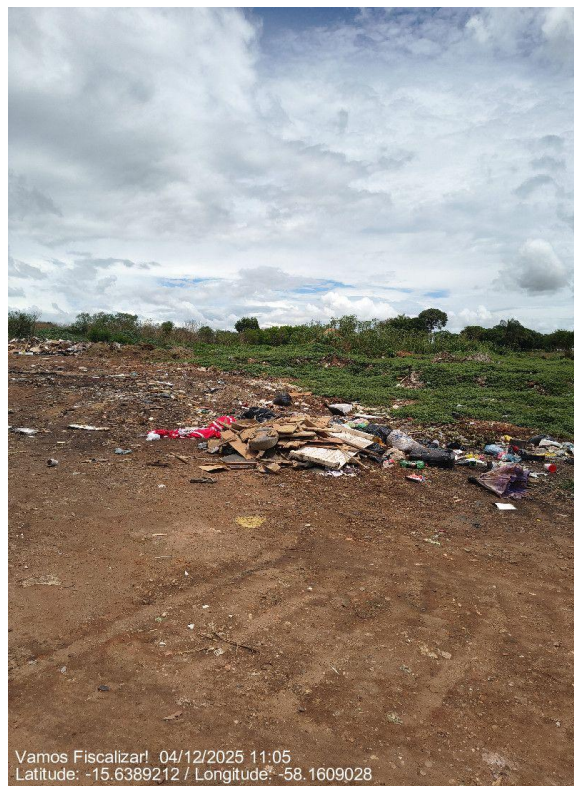
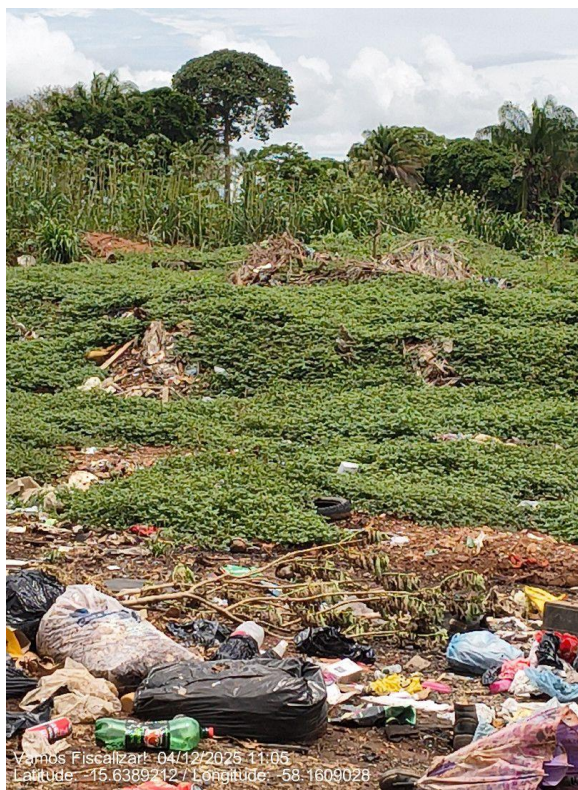
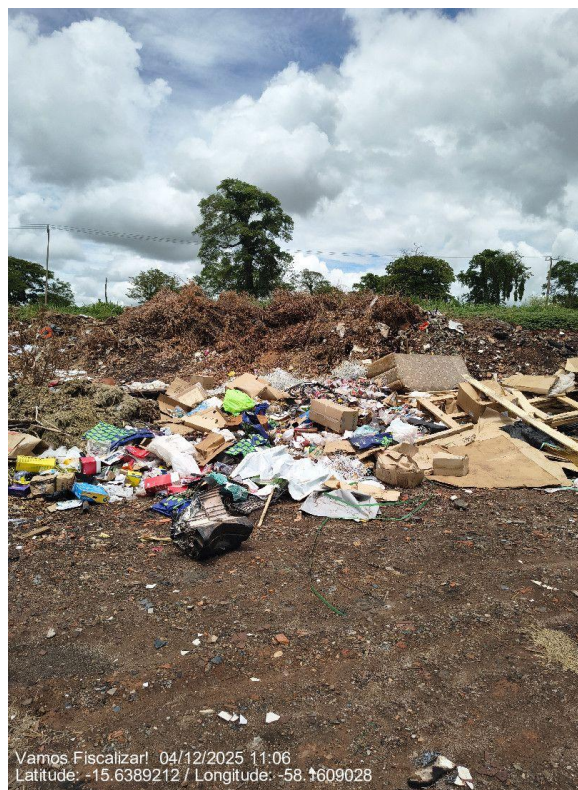
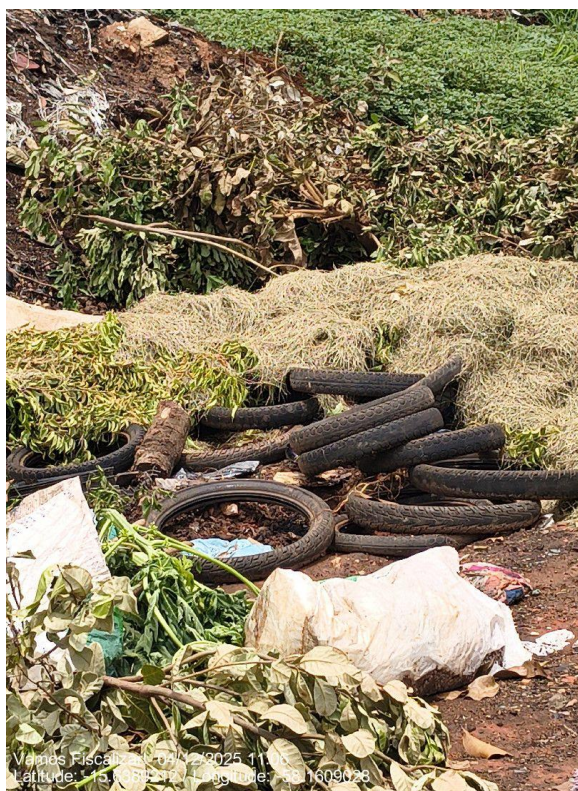
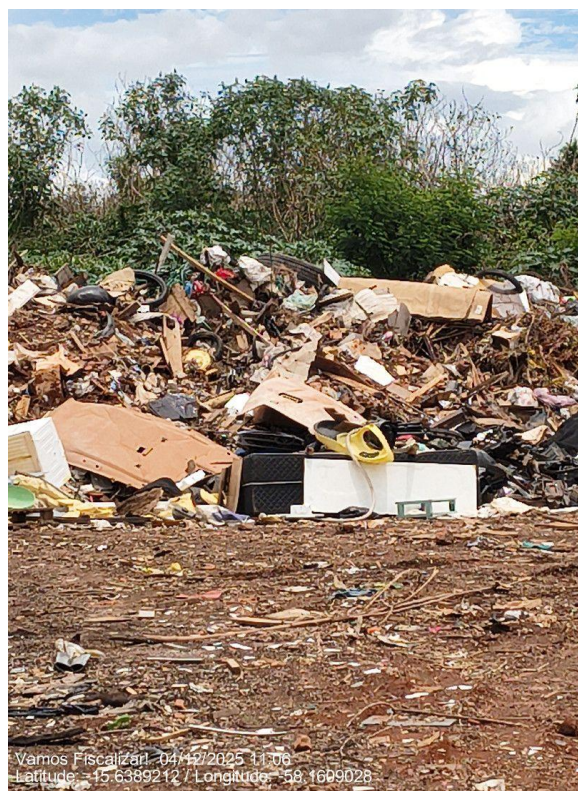
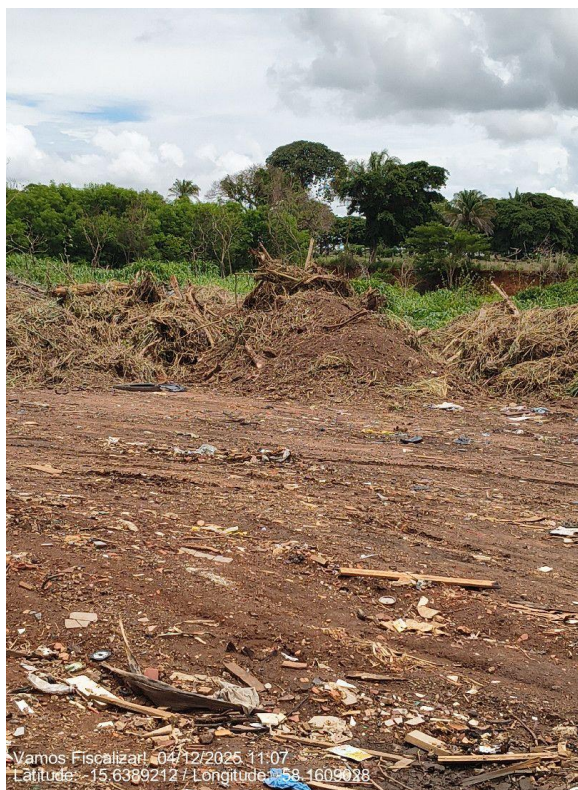
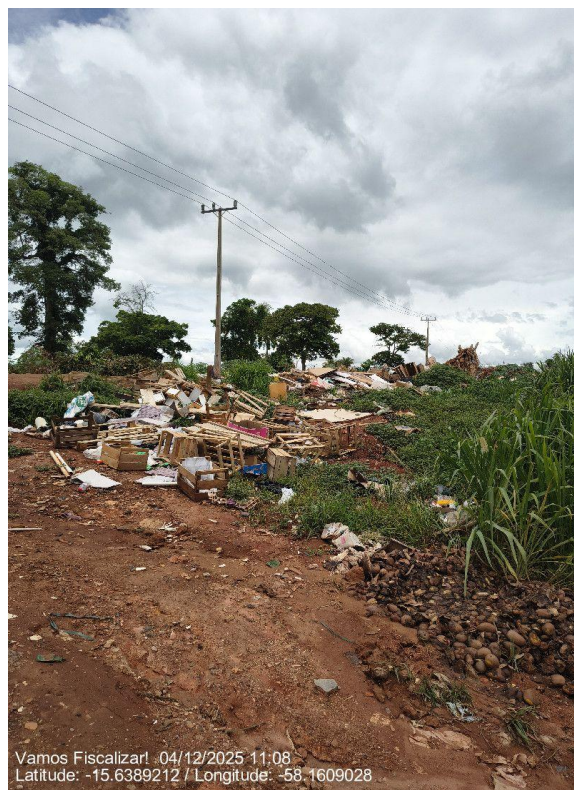
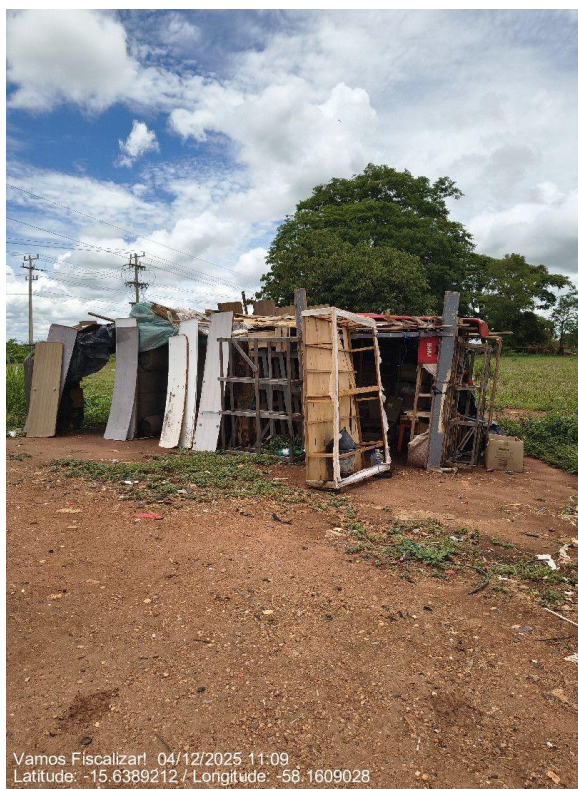
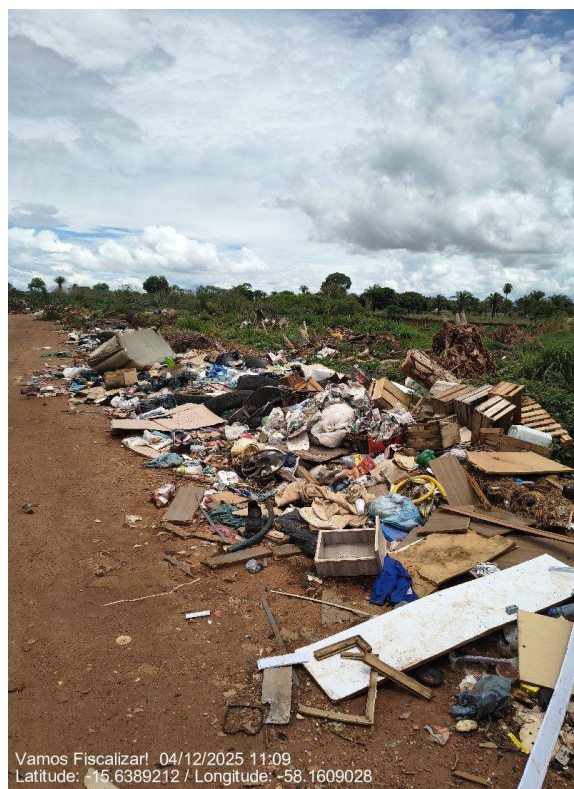
| Há placa de identificação do local de armazenamento de resíduos volumosos? | Não |

**O armazenamento de resíduos volumosos se dá em local coberto?**

**Não**

| O ponto de destino de resíduos volumosos tá virando um lixão | |

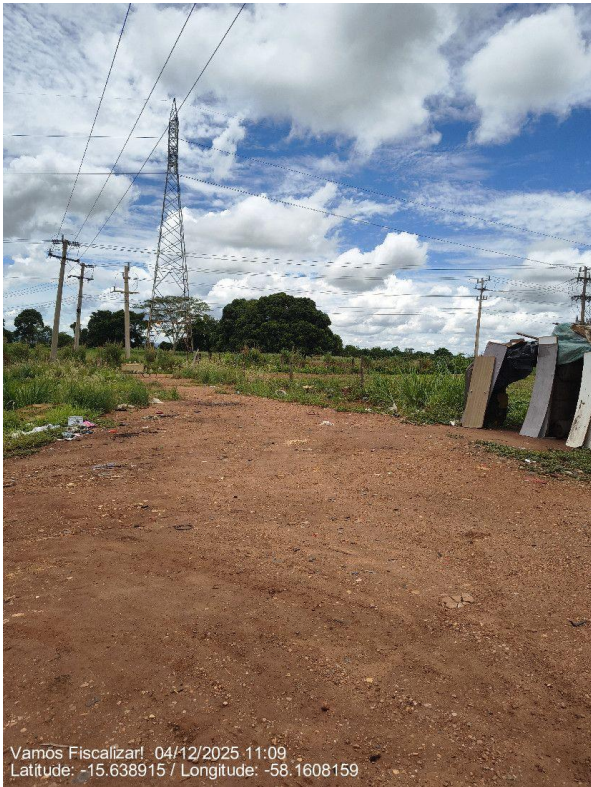
| <b>O local de armazenamento de resíduos volumosos está devidamente cercado impedindo acesso de agentes externos?</b> | Sim |
