# **Fiscalização Técnica Programada RSU (Araputanga) – FTP RSU 1/2025**

Fiscalização Técnica Programada do Manejo dos Resíduos Sólidos do município de  
Araputanga-MT - AGERR Pantanal-MT

**Araputanga - MT, fevereiro de 2026.**

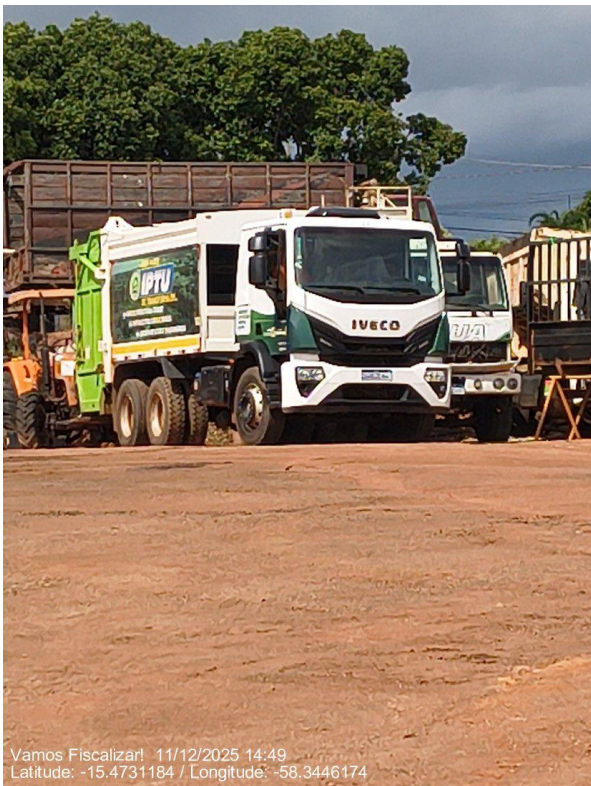
| Transporte | |
|---|---|
| Os veículos coletores evitam o derramamento de resíduo em via pública? | Sim |

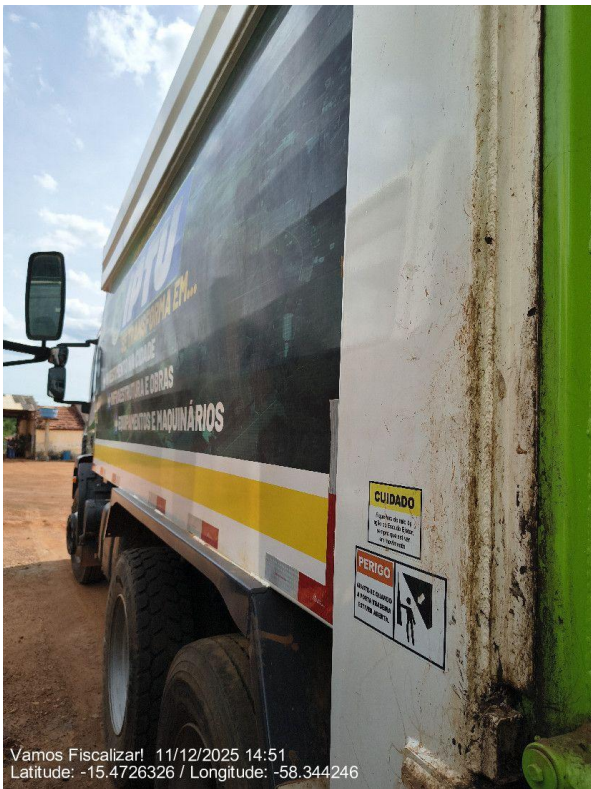
| <b>Os veículos coletores dispõem de local adequado para o transporte dos trabalhadores?</b> | Sim |
| <b>O vestibulo dos veículos coletores tem capacidade igual ou superior a 1,5 m³?</b> | Sim |

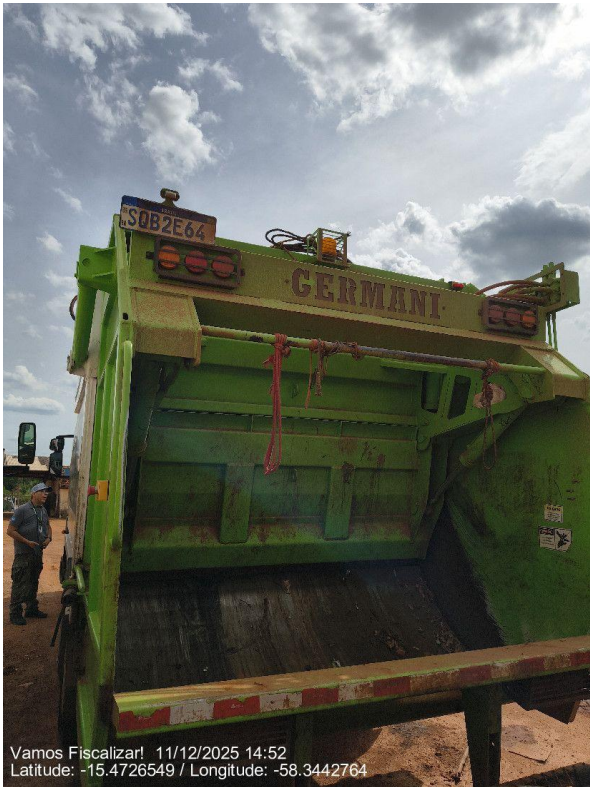
| Os tacógrafos dos veículos coletores são providos de disco/diagrama? | Sim |
| Os veículos coletores possuem sistema de iluminação traseira em consonância com as normas de trânsito? | Sim |

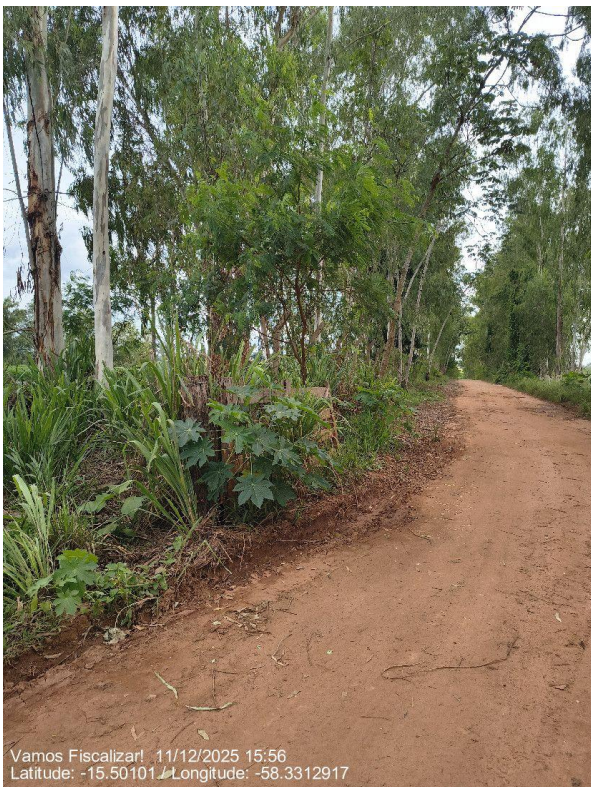
| Triagem | |
|---|---|
| A unidade de triagem possui placa de identificação? | Não |
| A unidade de triagem está devidamente cercada impedindo acesso de agentes externos? | Sim |
| Observação: Dentro da área de transbordo | |

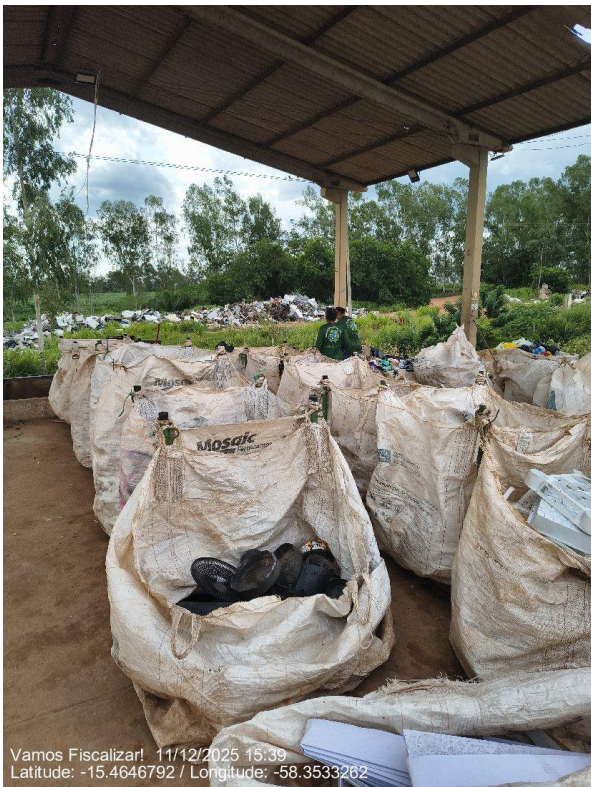
| A unidade de beneficiamento de plásticos possui placa de licenciamento ambiental? | Não |

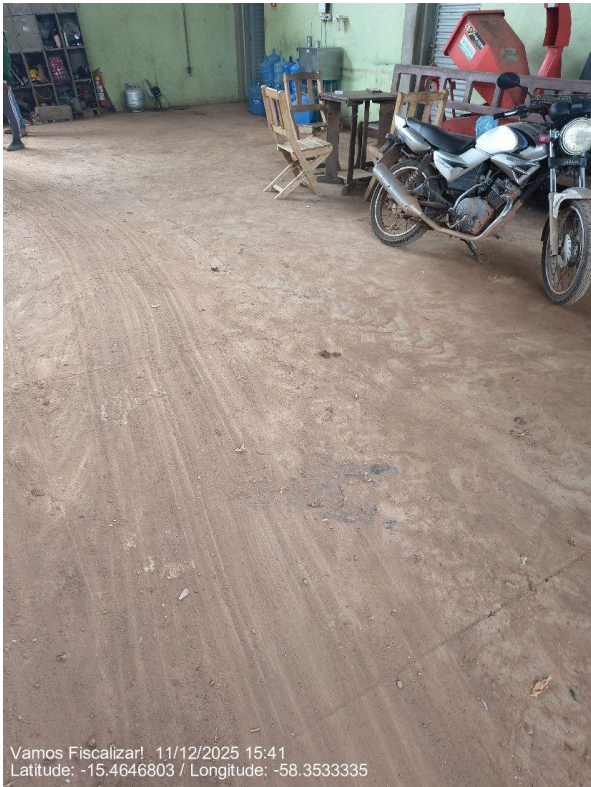
| A unidade possui piso impermeabilizado? | Sim |

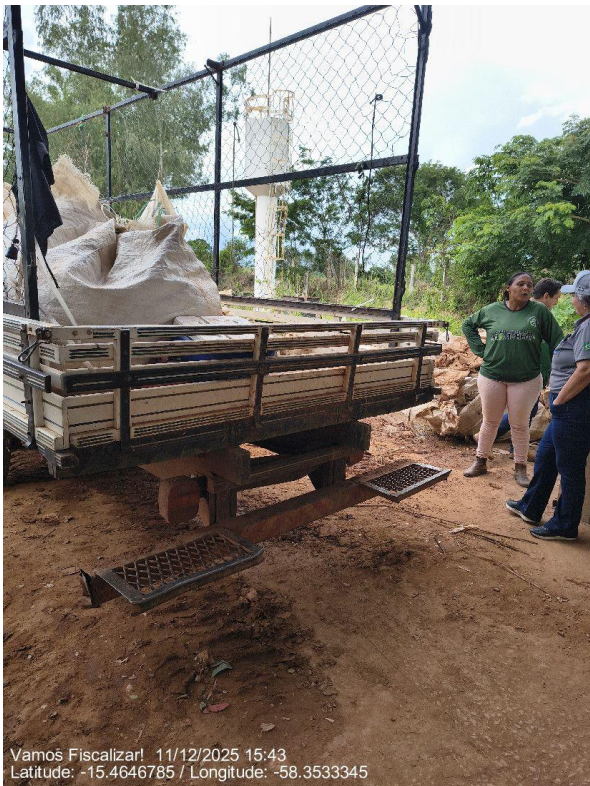
| <b>A área de armazenamento dos fardos de recicláveis é de fácil acesso para os caminhões?</b> | Sim |

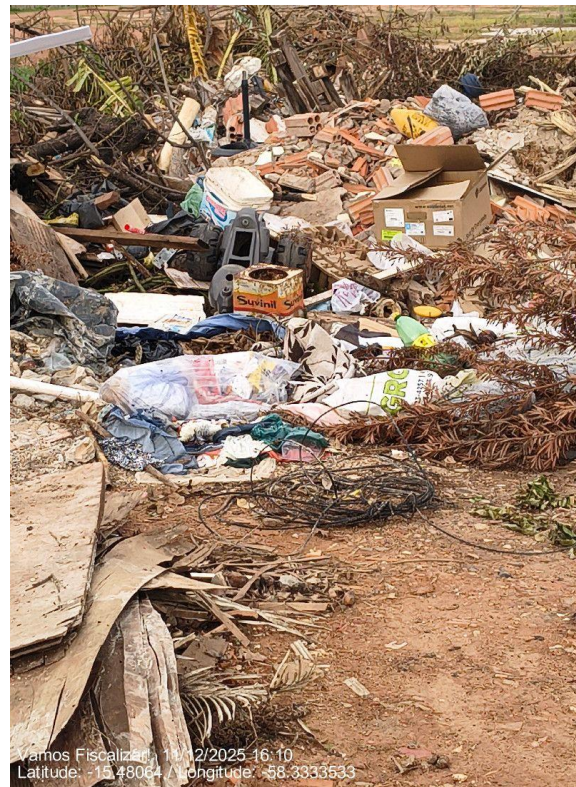
**Informações complementares:**

Está virando tá virando um lixão pois não há controle de acesso população em geral joga todo tipo de resíduo
