# **Fiscalização Técnica Programada RSU (Figueirópolis D'Oeste) FTP RSU 01/2025**

Fiscalização Técnica Programada do Manejo dos Resíduos Sólidos do município de  
Figueirópolis D'Oeste-MT - AGERR Pantanal-MT

**Figueirópolis D'Oeste - MT, março de 2026.**

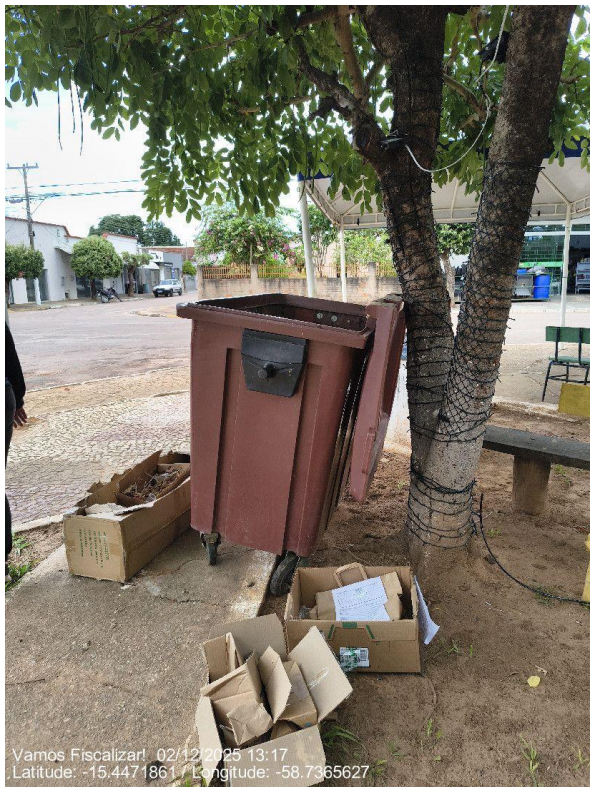
| Coleta | |
|---|---|
| Os contentores coletivos estão em condições de manutenção e conservação? | Não |

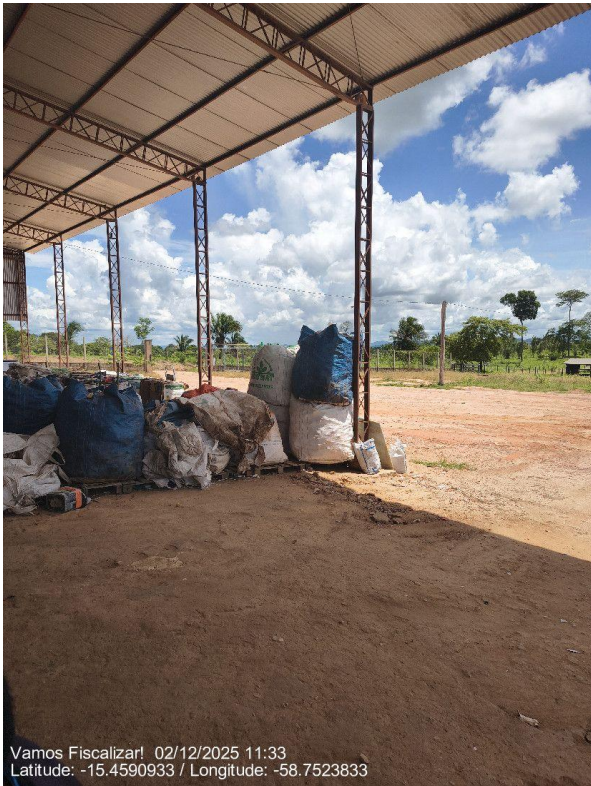
| Triagem | |
|---|---|
| A unidade de triagem possui placa de identificação? | Não |

| Nº | Código | Sistema | Instalação | Item avaliado | Não conformidade | Referência | Gravidade | Prazo (dias) |
|---|---|---|---|---|---|---|---|---|
| 8 | F79-1404 | | Centro de Triagem | A unidade de triagem possui placa de identificação? | Não foi evidenciado que unidade de triagem possui placa de identificação. | NR 26 | Grupo 2 - Natureza média | 180 |

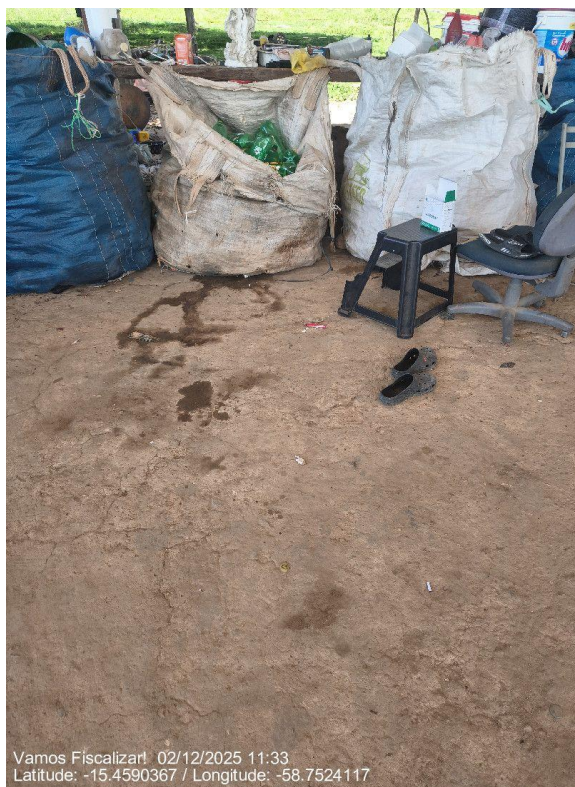
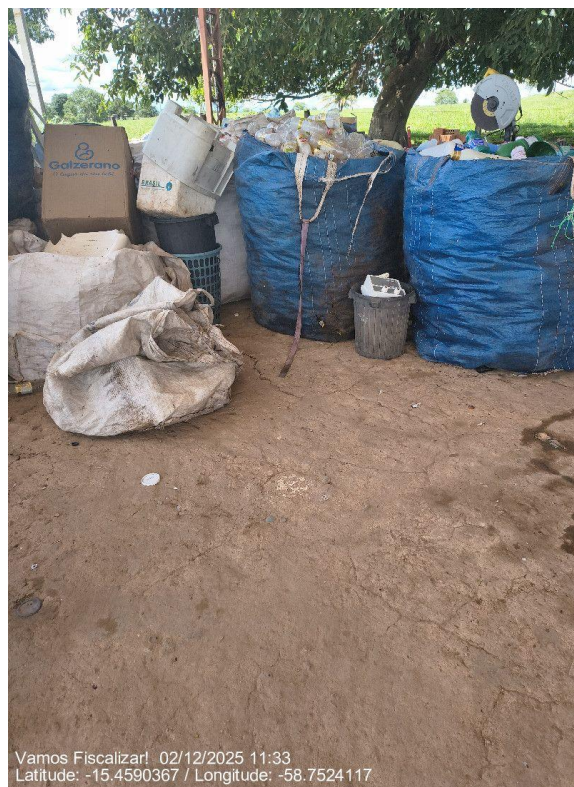
| <b>A unidade possui piso impermeabilizado?</b> | Não |

| Nº | Código | Sistema | Instalação | Item avaliado | Não conformidade | Referência | Gravidade | Prazo (dias) |
|---|---|---|---|---|---|---|---|---|
| 10 | F79-1406 | | Centro de Triagem | A unidade possui piso impermeabilizado? | Não foi evidenciado que a unidade possui piso impermeabilizado. | NBR 13.896/1997 | Grupo 2 - Natureza média | 90 |

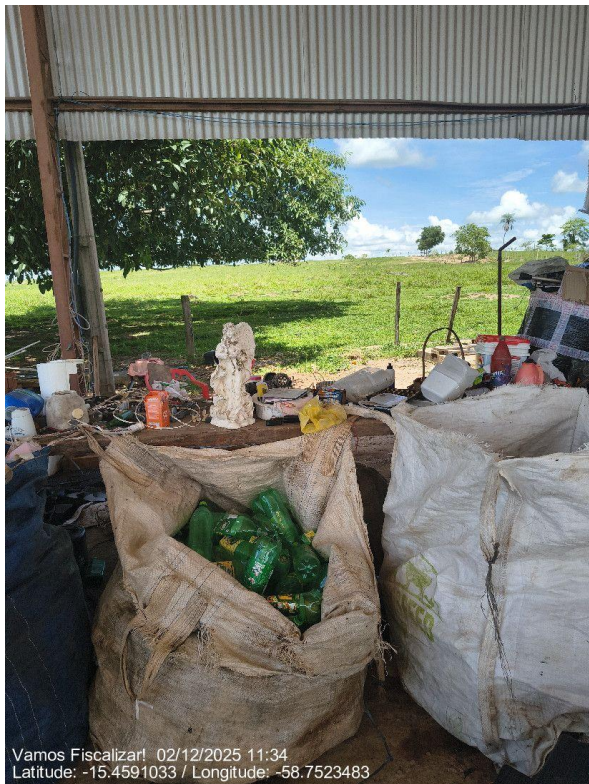
| <b>A mesa ou bancada de triagem é de concreto?</b> | Não |

| Nº | Código | Sistema | Instalação | Item avaliado | Não conformidade | Referência | Gravidade | Prazo (dias) |
|---|---|---|---|---|---|---|---|---|
| 15 | F79-1411 | | Centro de Triagem | A mesa ou bancada de triagem é de concreto? | Foi evidenciada que a mesa ou bancada de triagem não é de concreto. | NBR 15.113/2004 | Grupo 2 - Natureza média | 90 |

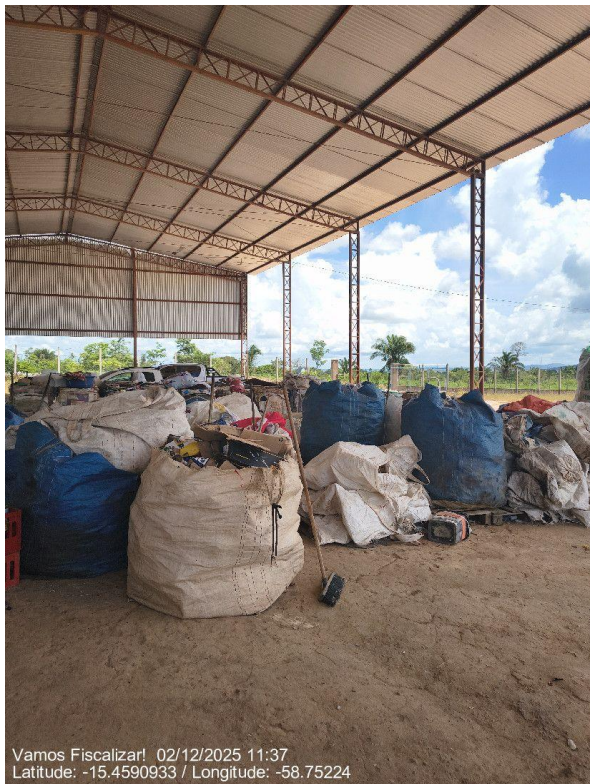
| <b>A unidade possui balança para pesagem dos resíduos?</b> | Sim |
| <b>Observação:</b> Está quebrada | |

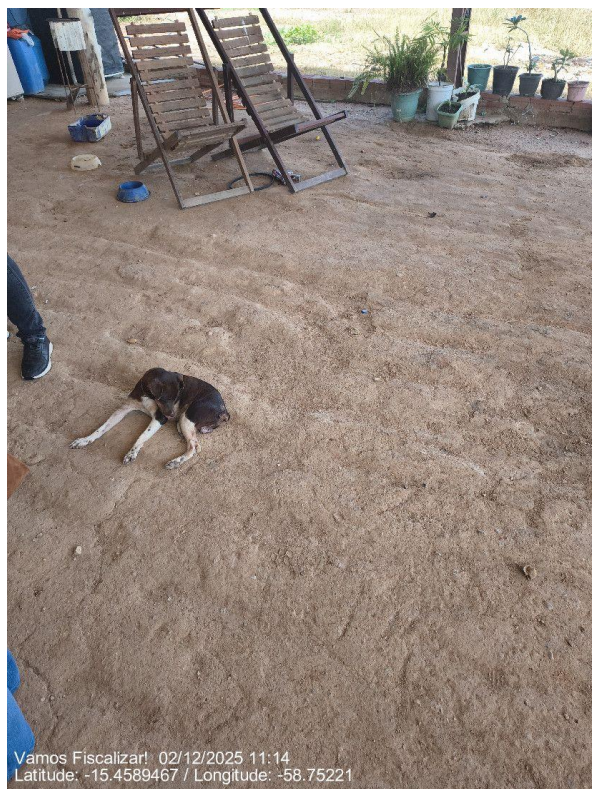
**Existem animais domésticos na unidade de transbordo?**

**Sim**

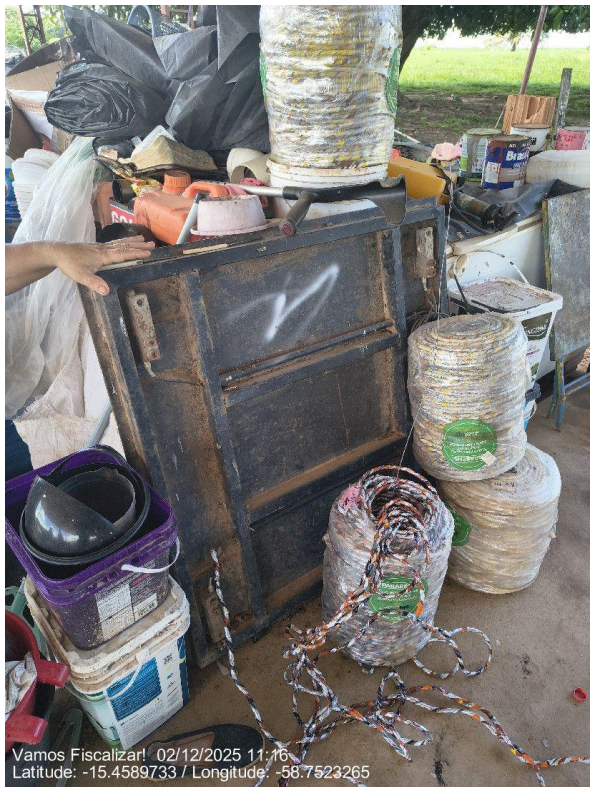
| <b>A unidade de transbordo possui balança para pesagem dos resíduos?</b> | Sim |
| <b>Observação:</b> Está inoperante no momento por quebra | |

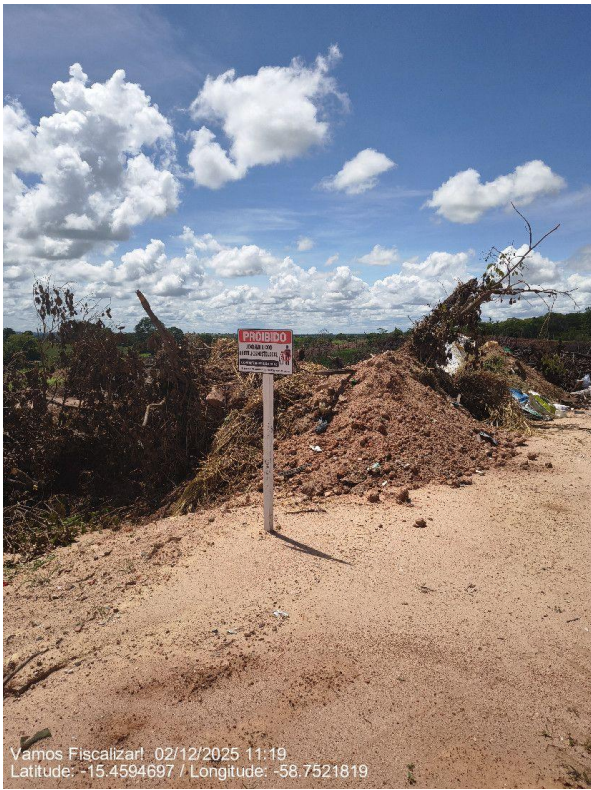
| RCC, especial, PEV's e volumosos | |
|---|---|
| O local de transbordo de RCC está identificado? | Não |
