# **Fiscalização Técnica Programada RSU (Mirassol D'Oeste) - FTP RSU 01/2025**

Fiscalização Técnica Programada do Manejo dos Resíduos Sólidos do município de  
Mirassol D'Oeste-MT - AGERR Pantanal-MT

**Mirassol D'Oeste - MT, março de 2026.**

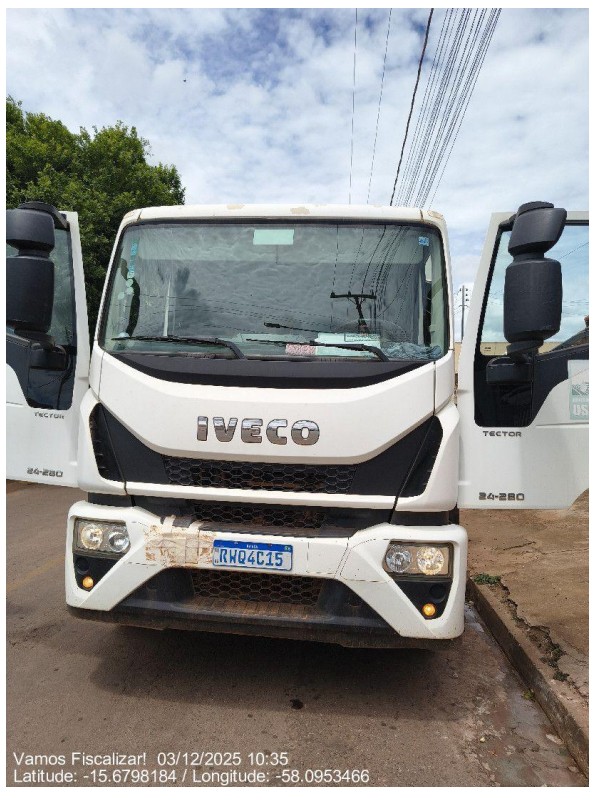
| Transporte | |
|---|---|
| <b>Observação:</b> Dois caminhões compactadores possuem GPS instalados a partir de setembro de 2025 não identifiquei o módulo que manda o sinal do GPS pois ele é escondido dentro do painel do veículo. | |

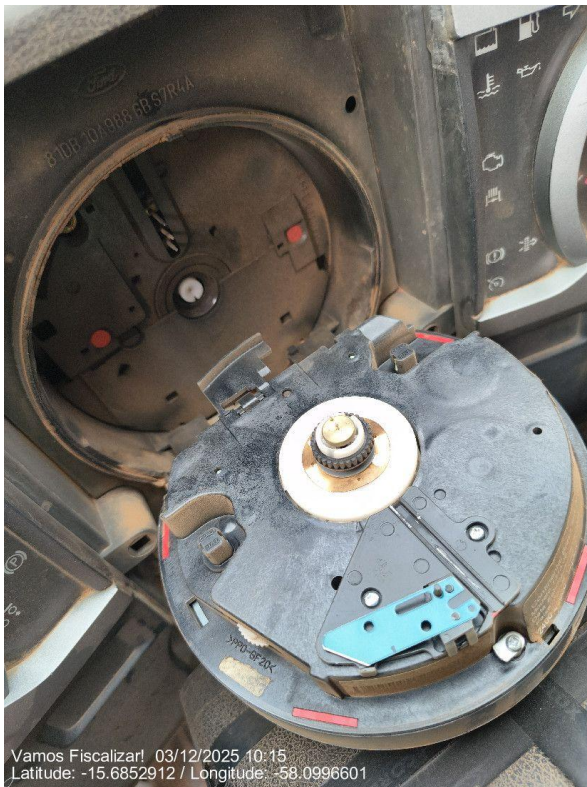
**Os tacógrafos dos veículos coletores são providos de disco/diagrama?**

Não

**Observação:** Sem o disco de diagrama

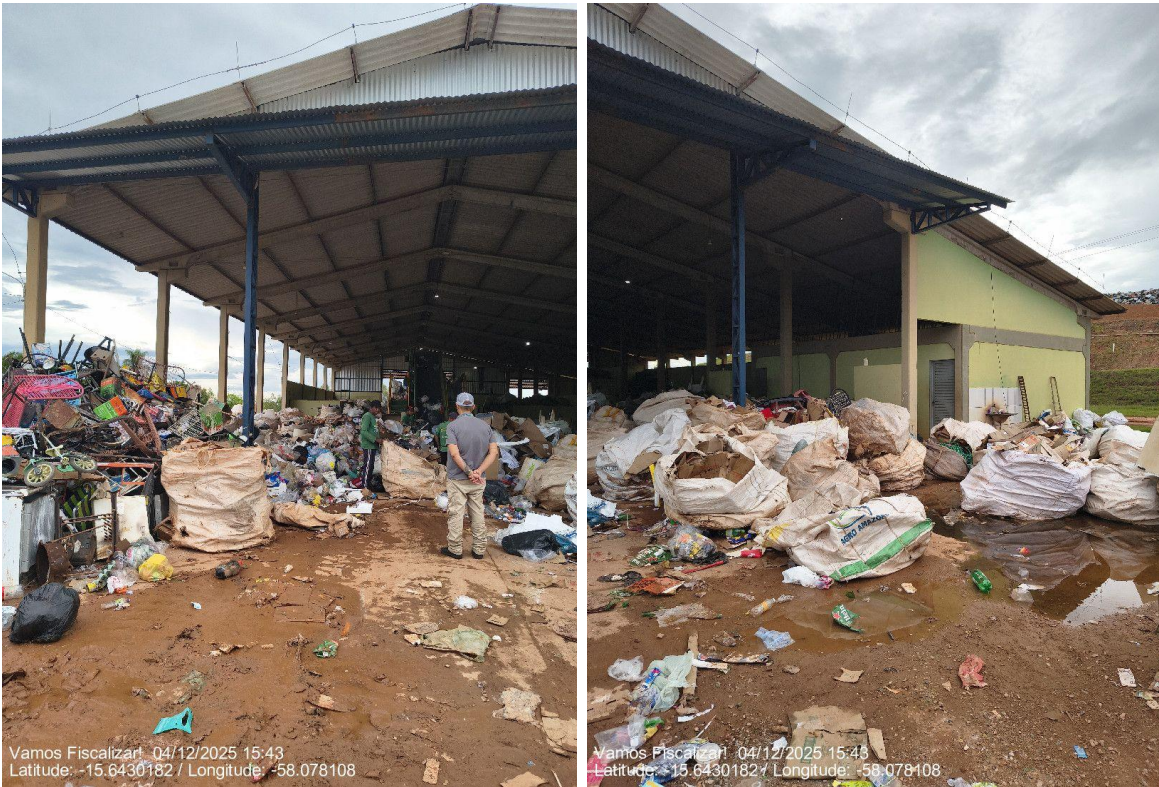
| Triagem | |
|---|---|
| A unidade de triagem possui placa de identificação? | Não |

| Nº | Código | Sistema | Instalação | Item avaliado | Não conformidade | Referência | Gravidade | Prazo (dias) |
|---|---|---|---|---|---|---|---|---|
| 8 | F83-1500 | | Centro de Triagem | A unidade de triagem possui placa de identificação? | Não foi evidenciado que unidade de triagem possui placa de identificação. | NR 26 | Grupo 2 - Natureza média | 180 |

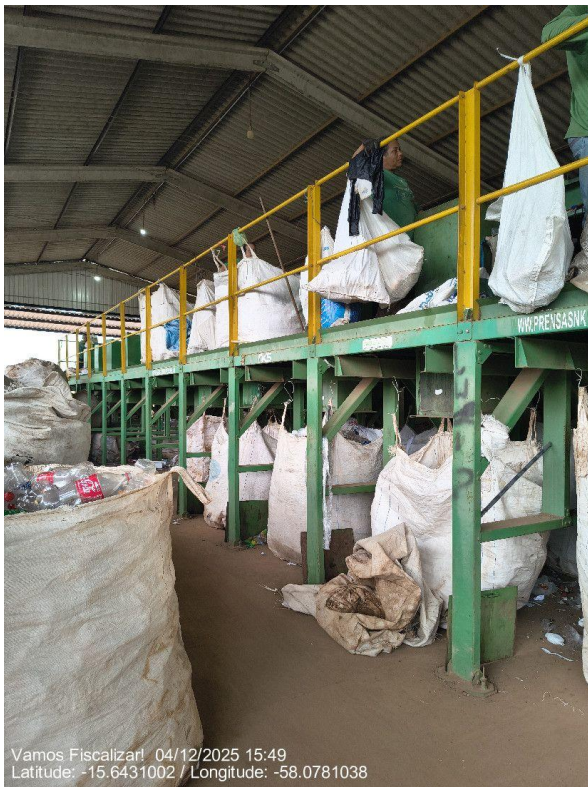
| A mesa ou bancada de triagem é de concreto? | Não |
| <p><b>Observação:</b> Metálica</p> <p>Vamos Fiscalizar! 04/12/2025 15:49<br/>Latitude: -15.6431002 / Longitude: -58.0781038</p> | |

| Nº | Código | Sistema | Instalação | Item avaliado | Não conformidade | Referência | Gravidade | Prazo (dias) |
|---|---|---|---|---|---|---|---|---|
| 10 | F83-1502 | | Centro de Triagem | A mesa ou bancada de triagem é de concreto? | Foi evidenciada que a mesa ou bancada de triagem não é de concreto. | NBR 15.113/2004 | Grupo 2 - Natureza média | 90 |

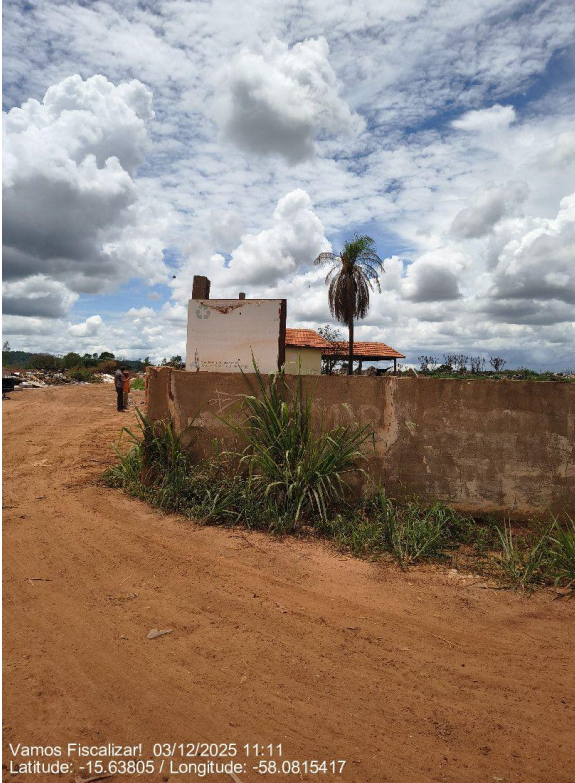
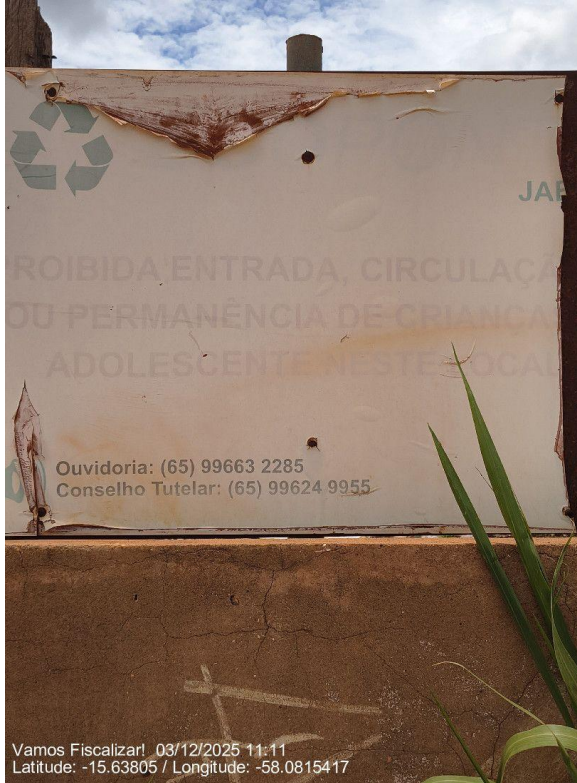
| RCC, especial, PEV's e volumosos | |
|---|---|
| O local de transbordo de RCC está identificado? | Não |

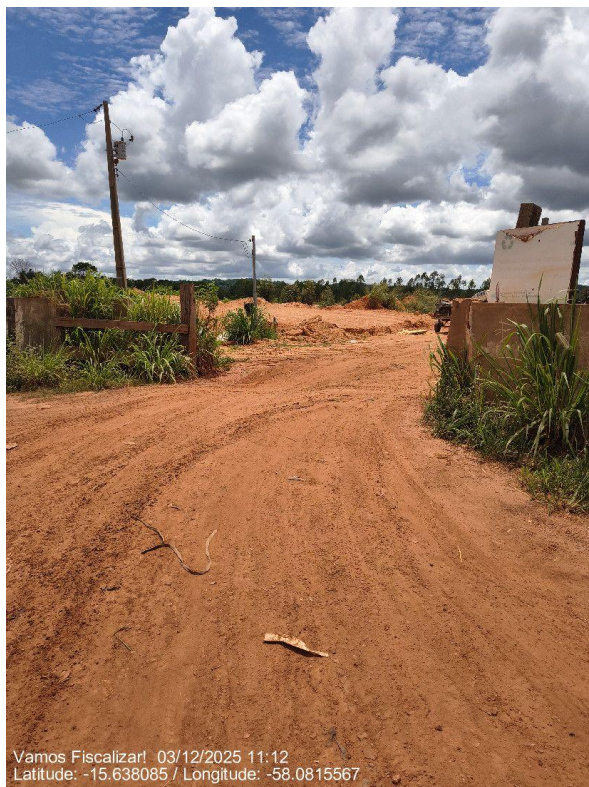
| O local de transbordo de RCC está devidamente cercado impedindo acesso de agentes externos? | Não |

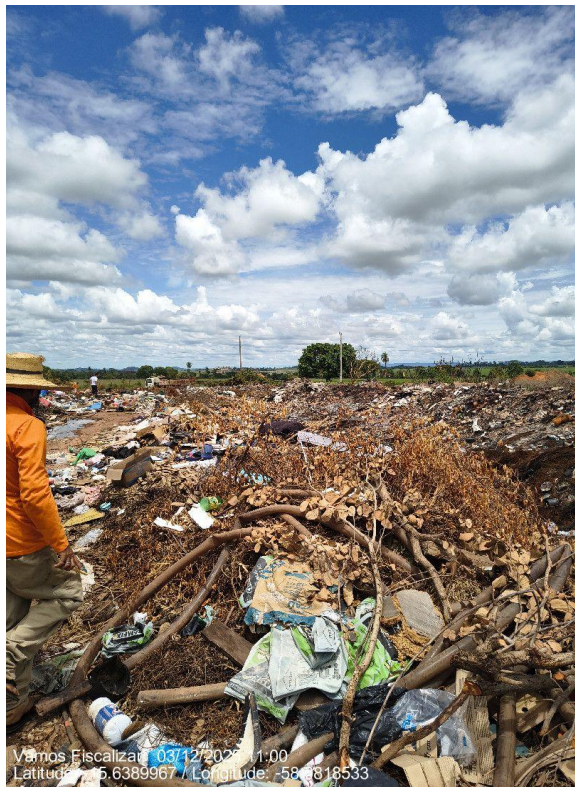
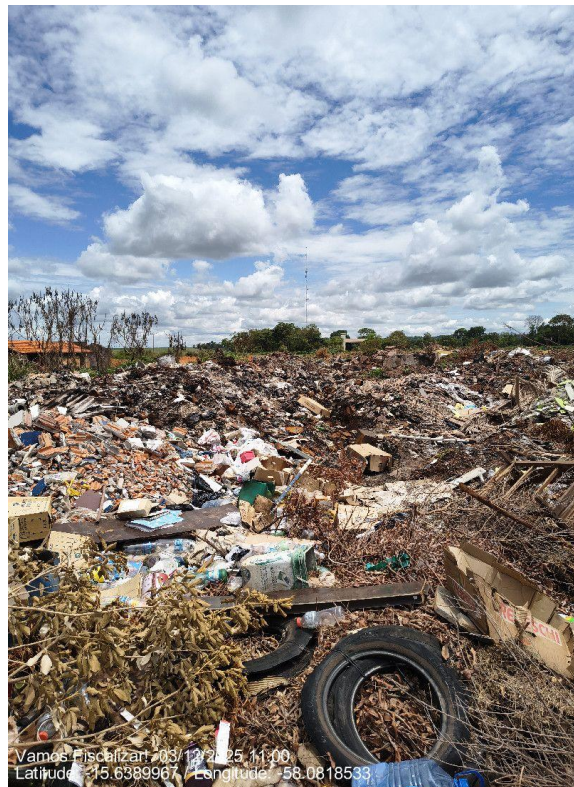
Há controle do material RCC encaminhado para beneficiamento ou destinação final?

Não

**Observação:** Há uma mistura entre resíduo de construção civil resíduo de grande volume como resto de podas e água e limpeza urbana

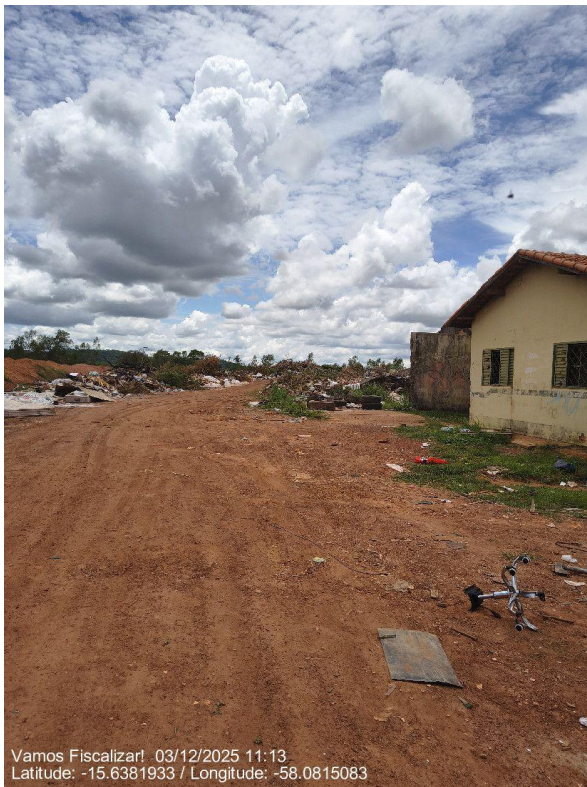
| <b>Há placa de identificação do local de armazenamento de resíduos volumosos?</b> | Não |

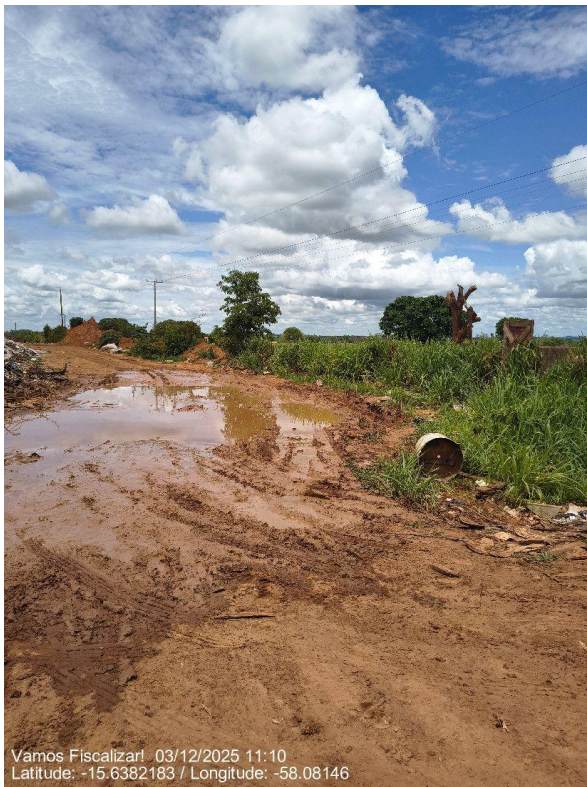
**O armazenamento de resíduos volumosos se dá em local coberto?**

Não

**O local de armazenamento de resíduos volumosos está devidamente cercado impedindo acesso de agentes externos?**

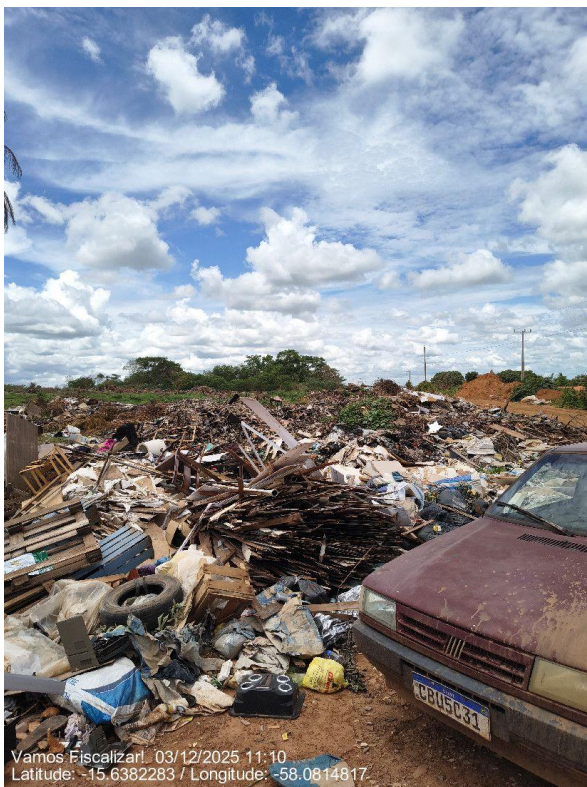
**Há processo continuado de limpeza corretiva de deposições irregulares (pontos viciados)? (ver registro)**

Não

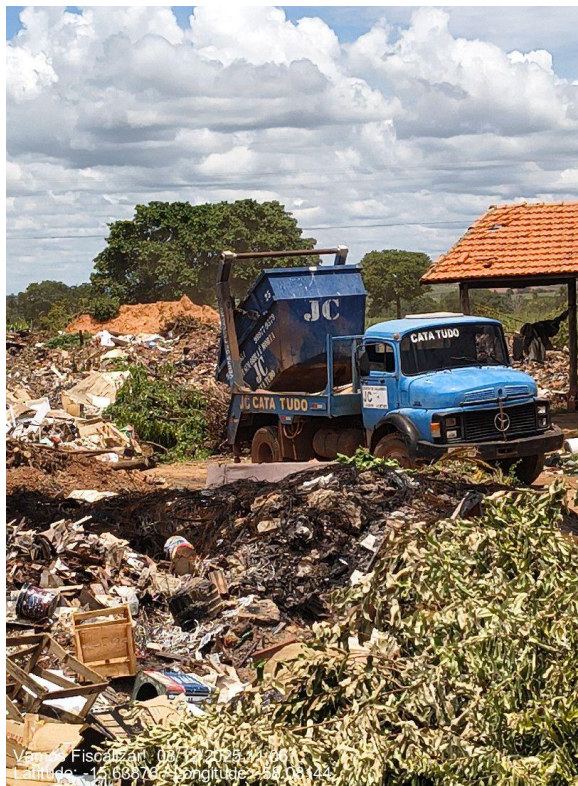
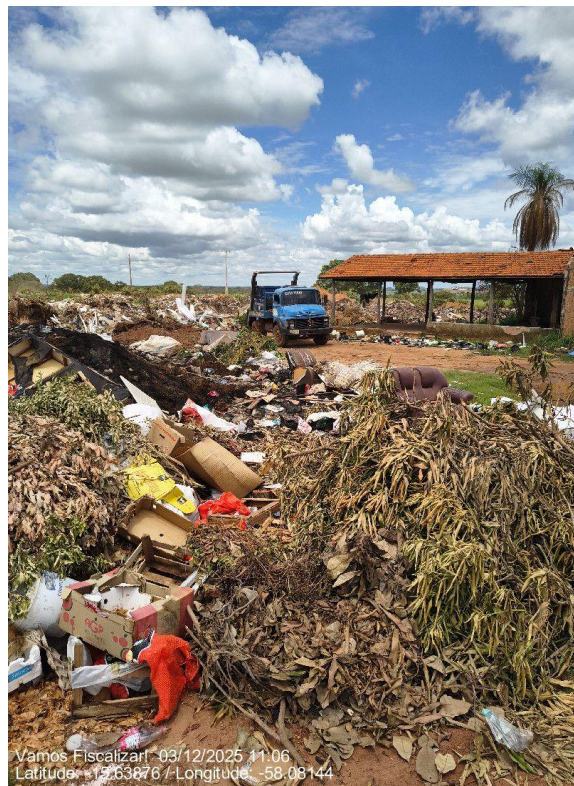
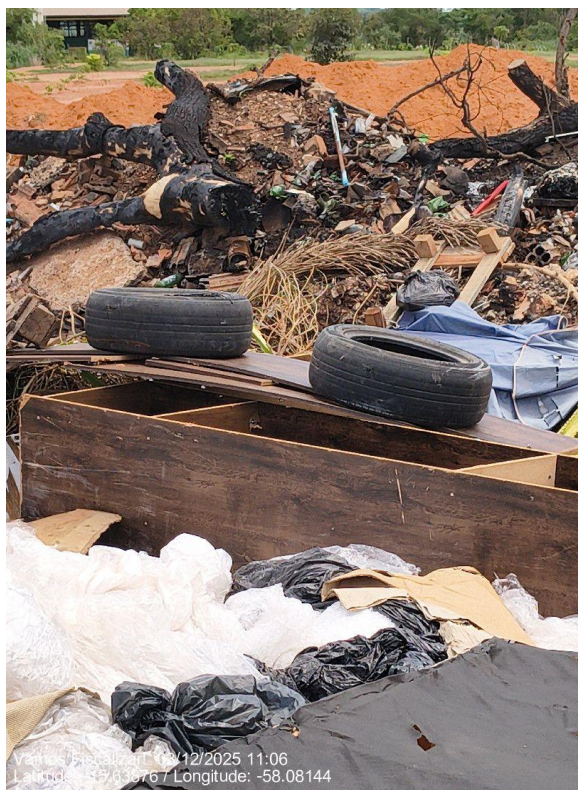
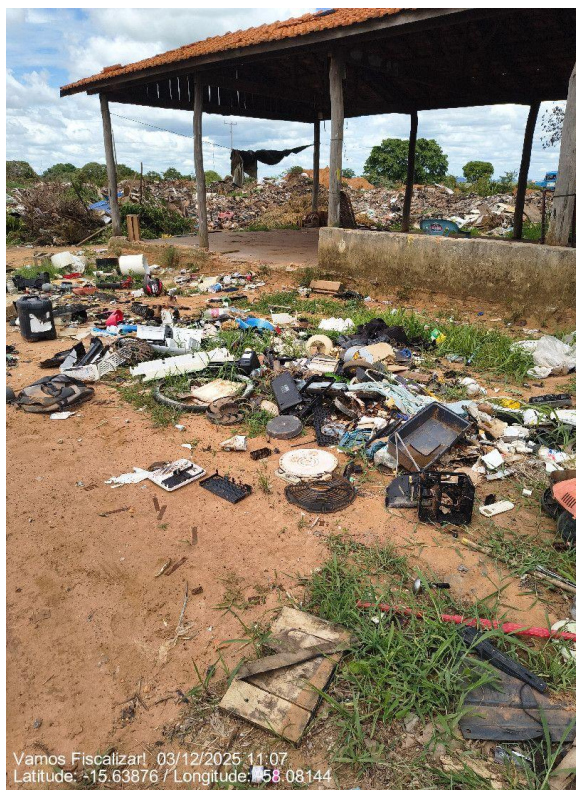
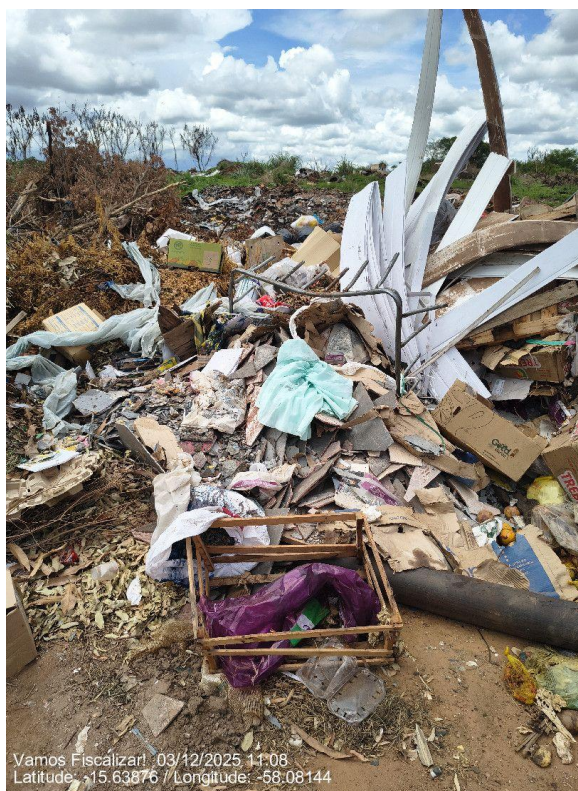
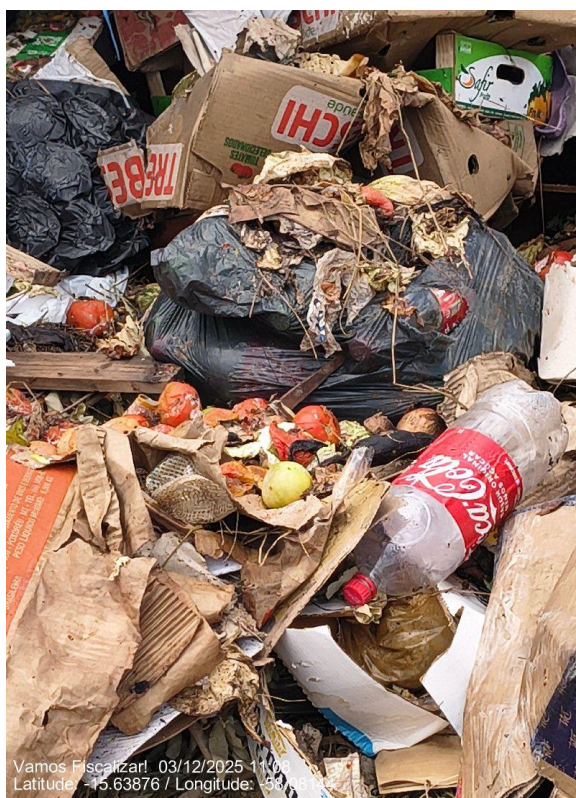
Não há separação e nem organização da área ou limpeza todos os resíduos encontrados aqui estão acumulados e misturados não há foto ou placa identificando o local que deve ser colocado.

Caçamba de cata tudo acabou de deixar lixo residuo comum misturado com residuo de construção civil lixo orgânico tudo na mesma caçamba
