## **Fiscalização Técnica Programada (Araputanga) - FTP 01/2025**

Fiscalização Técnica Programada nos Sistemas de Abastecimento de Água e  
Esgotamento Sanitário de Araputanga – MT - AGERR Pantanal-MT

**Araputanga - MT, dezembro de 2025.**

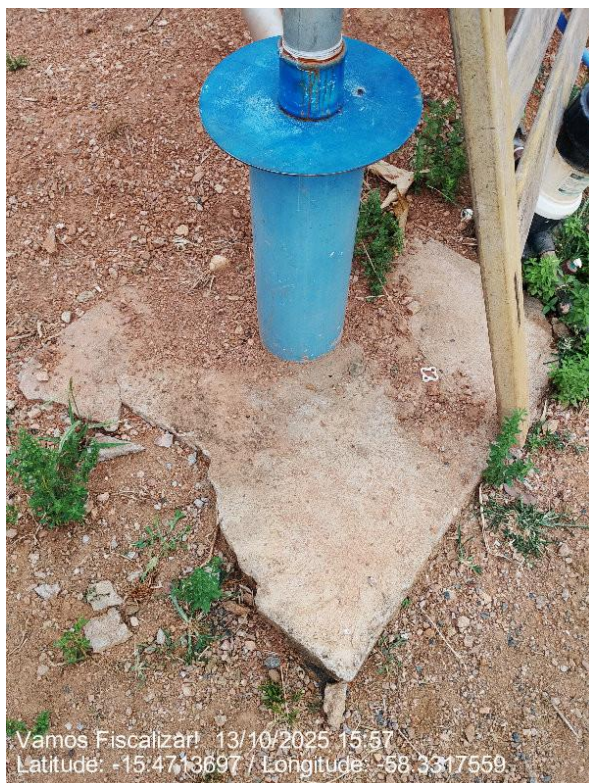
Com danos na estrutura da laje.

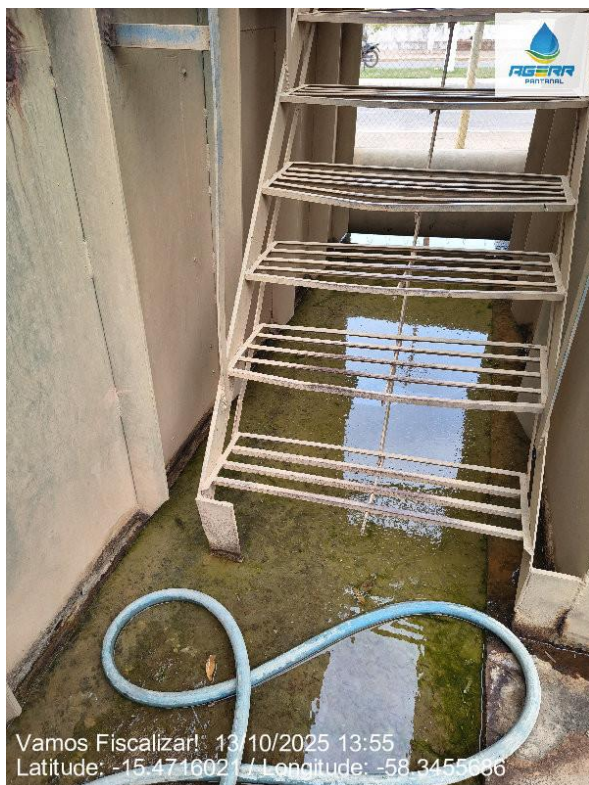
| <b>Equipamentos ou estruturas estão isentos de vazamentos aparentes de água?</b> | Não |

| Nº | Código | Sistema | Instalação | Item avaliado | Não conformidade | Referência | Gravidade | Prazo (dias) |
|---|---|---|---|---|---|---|---|---|
| 77 | F52-948 | Centro | ETA Araputanga | Equipamentos ou estruturas estão isentos de vazamentos aparentes de água? | Perda de água e/ou não executar redução de perdas. | NBR 12.216/1992 | Grupo 2 - Natureza média | 365 |

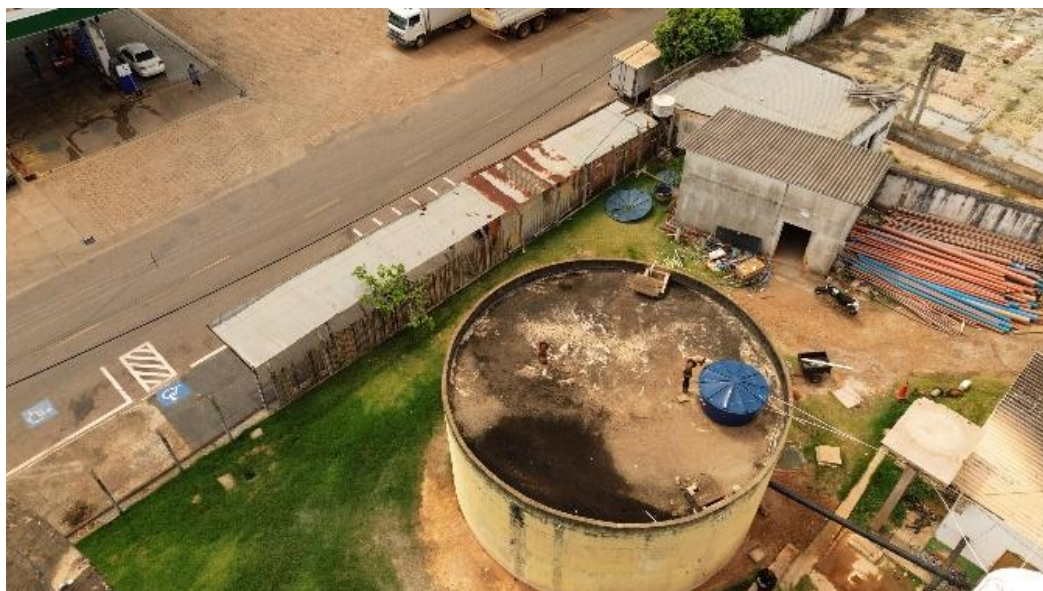
| <b>As aberturas de inspeção dos reservatórios estão fechadas e bem vedadas?</b> | Não |

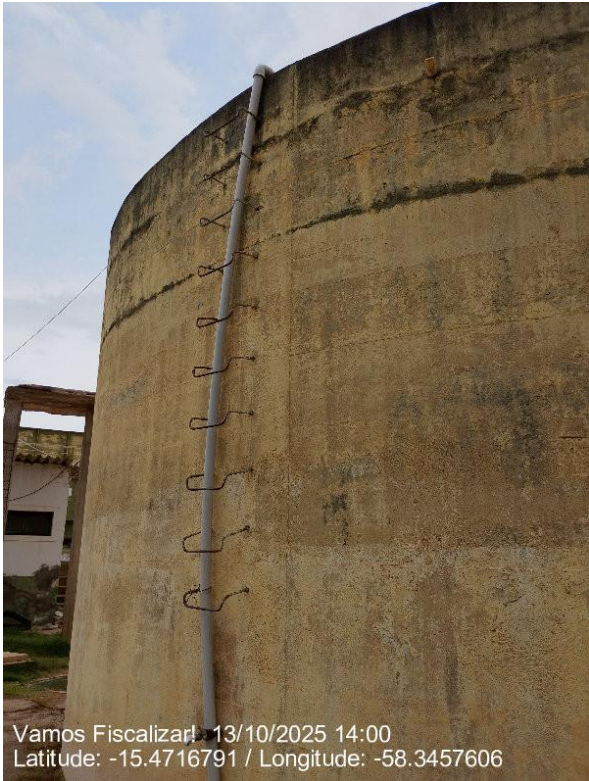
| As escadas de acesso ao reservatório estão adequadas? | Não |

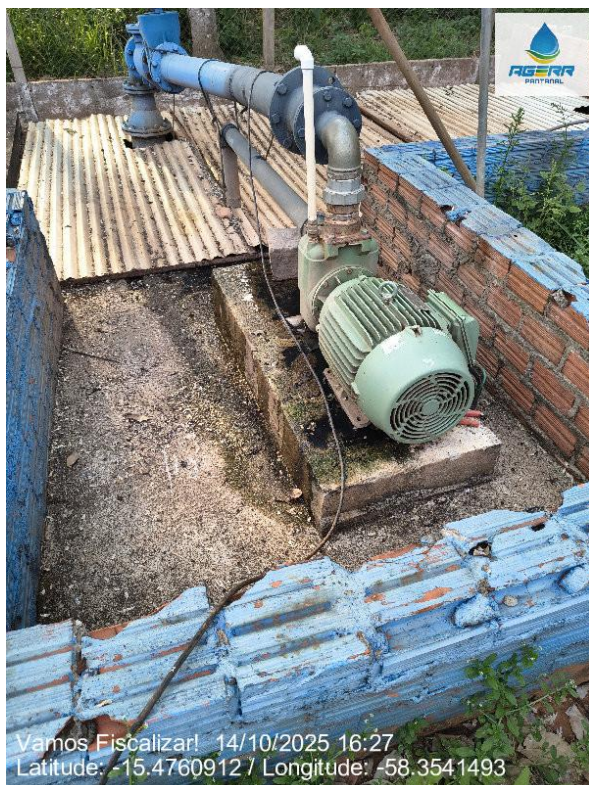
| <b>Equipamentos estão isentos de vazamentos aparentes?</b> | Não |

| Nº | Código | Sistema | Instalação | Item avaliado | Não conformidade | Referência | Gravidade | Prazo (dias) |
|---|---|---|---|---|---|---|---|---|
| 24 | F53-621 | São Sebastião | EEB 01 | Equipamentos estão isentos de vazamentos aparentes? | Perda de água e/ou não executar redução de perdas. | Lei nº 14.026/2020 | Grupo 2 -<br>Natureza média | 365 |
