## **Fiscalização Técnica Programada (Rio Branco) - FTP 01/2025**

Fiscalização Técnica Programada nos Sistemas de Abastecimento de Água e Esgotamento Sanitário de Rio Branco – MT - AGERR Pantanal-MT

**Rio Branco - MT, janeiro de 2025.**

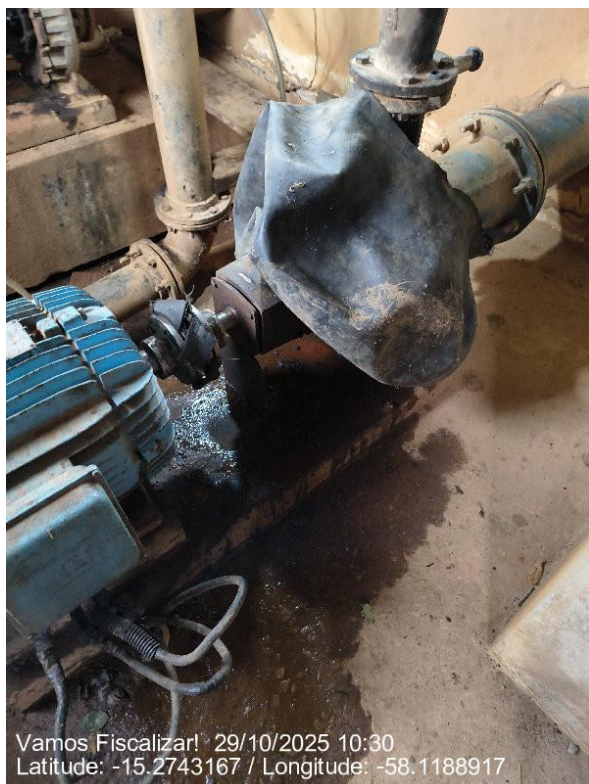
**Equipamentos estão isentos de vazamentos aparentes de água?**

Não

| Nº | Código | Sistema | Instalação | Item avaliado | Não conformidade | Referência | Gravidade | Prazo (dias) |
|---|---|---|---|---|---|---|---|---|
| 3 | F64-978 | | Rio Bracinho | Equipamentos estão isentos de vazamentos aparentes de água? | Perda de água e/ou não executar redução de perdas | NBR 12.213/92 | Grupo 2 - Natureza média | 365 |

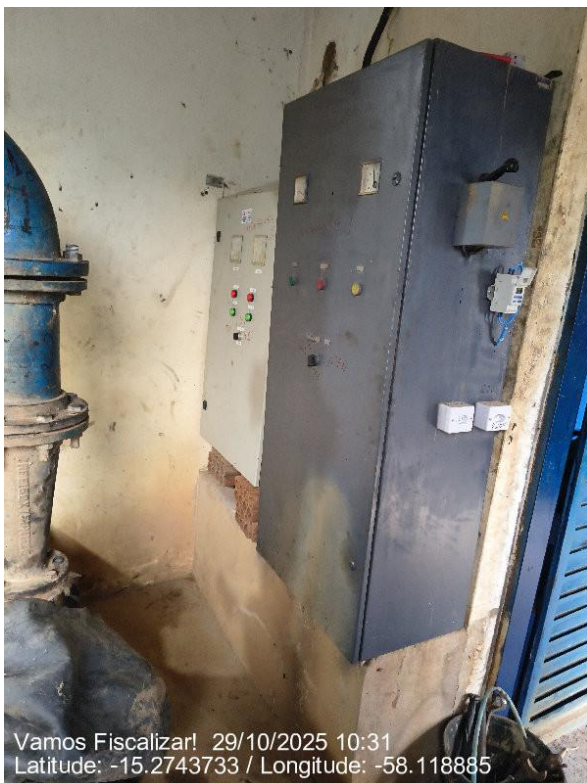
| <b>A área está com suas estruturas dentro de condições de segurança operacional adequadas?</b> | Não |
| <b>Observação:</b> Falta grade de proteção. | |

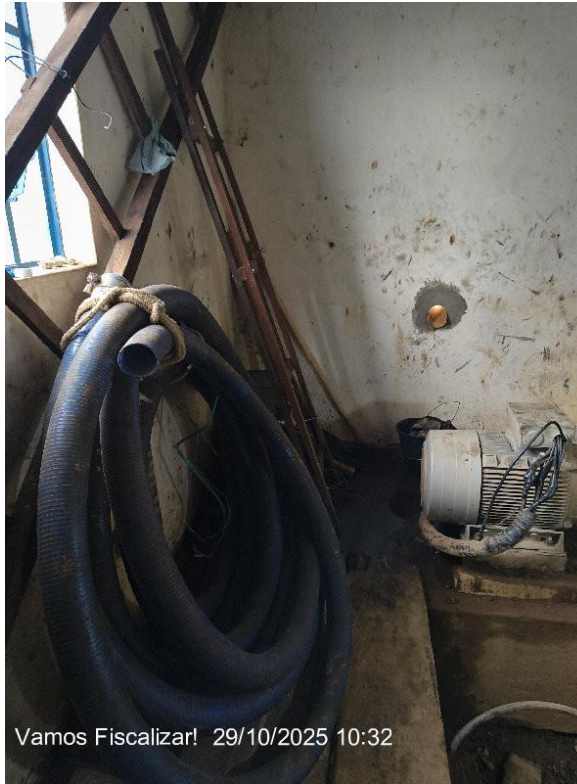
| <b>O local apresenta bom estado de limpeza?</b> | Não |

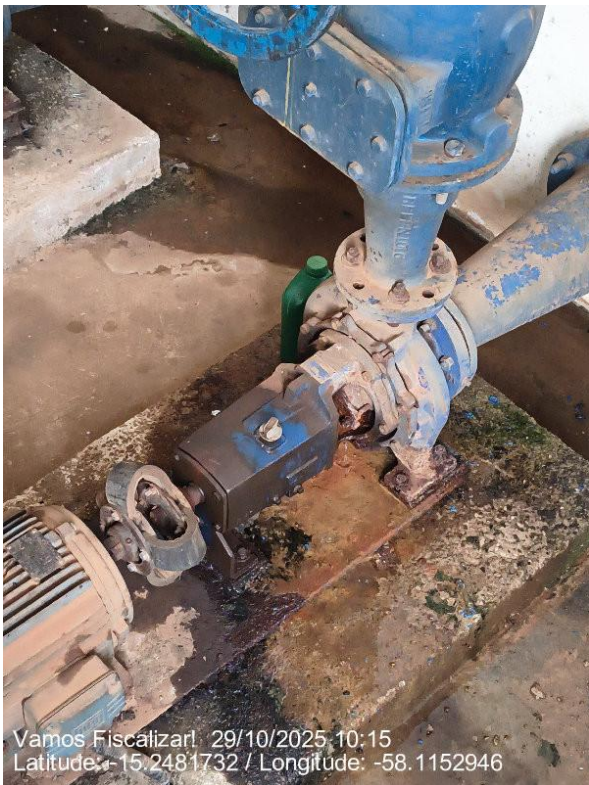
| <b>Equipamentos estão isentos de vazamentos aparentes de água?</b> | Não |

| Nº | Código | Sistema | Instalação | Item avaliado | Não conformidade | Referência | Gravidade | Prazo (dias) |
|---|---|---|---|---|---|---|---|---|
| 22 | F64-997 | Centro | EAT | Equipamentos estão isentos de vazamentos aparentes de água? | Perda de água e/ou não executar redução de perdas. | Lei Federal nº 14.026/2020 | Grupo 2 - Natureza média | 365 |

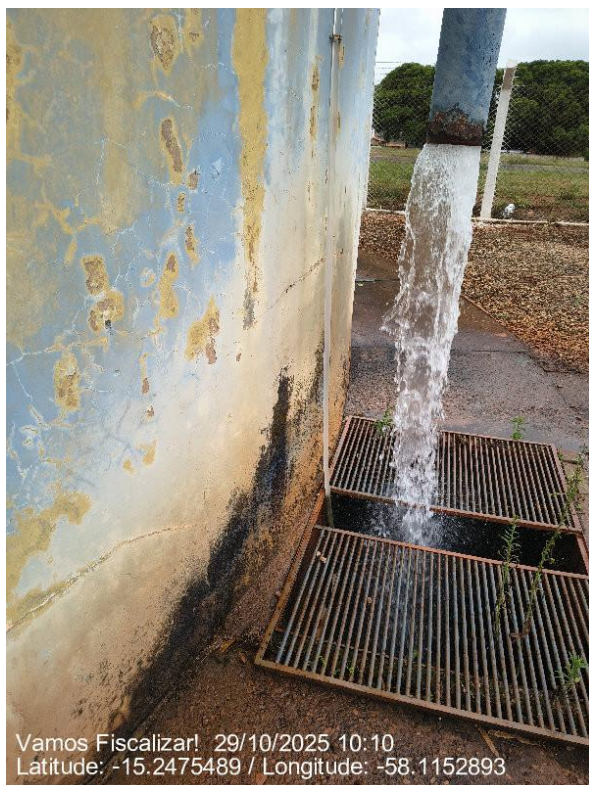
**Existe e está adequado o controle de nível no reservatório?**

Não

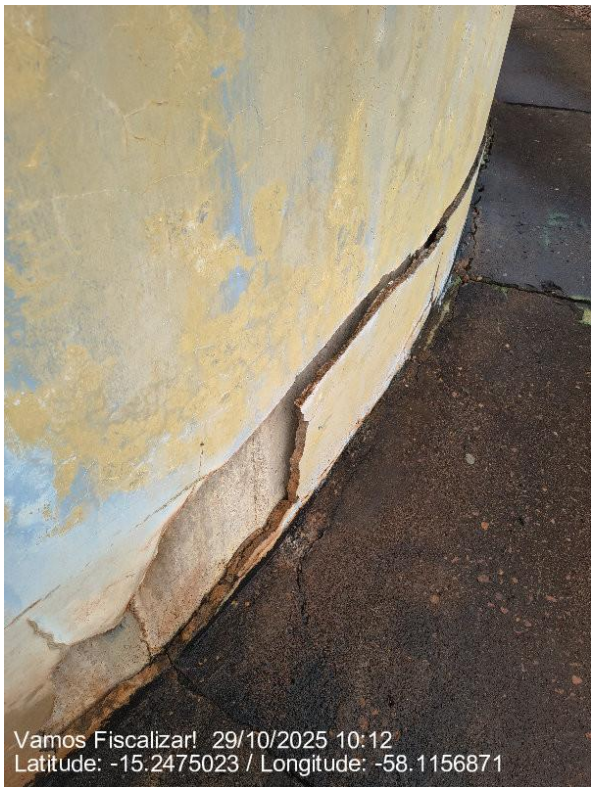
| <b>A estrutura aparente do reservatório apresenta boas condições? (Sem vazamentos, infiltrações, oxidação, corrosão, etc)</b> | Não |

| Nº | Código | Sistema | Instalação | Item avaliado | Não conformidade | Referência | Gravidade | Prazo (dias) |
|---|---|---|---|---|---|---|---|---|
| 13 | F64-988 | Centro | R-01 | A estrutura aparente do reservatório apresenta boas condições? (Sem vazamentos, infiltrações, oxidação, corrosão, etc) | Foi evidenciado que a estrutura aparente do reservatório não apresenta boas condições, com vazamentos, infiltrações, oxidação, corrosão, etc. | NBR 12.217/1994 | Grupo 2 - Natureza média | 210 |
