## **Fiscalização Técnica Programada (Indiavaí) - FTP 01/2025**

Fiscalização Técnica Programada nos Sistemas de Abastecimento de Água e  
Esgotamento Sanitário de Indiavaí – MT - AGERR Pantanal-MT

**Indiavaí - MT, janeiro de 2026.**

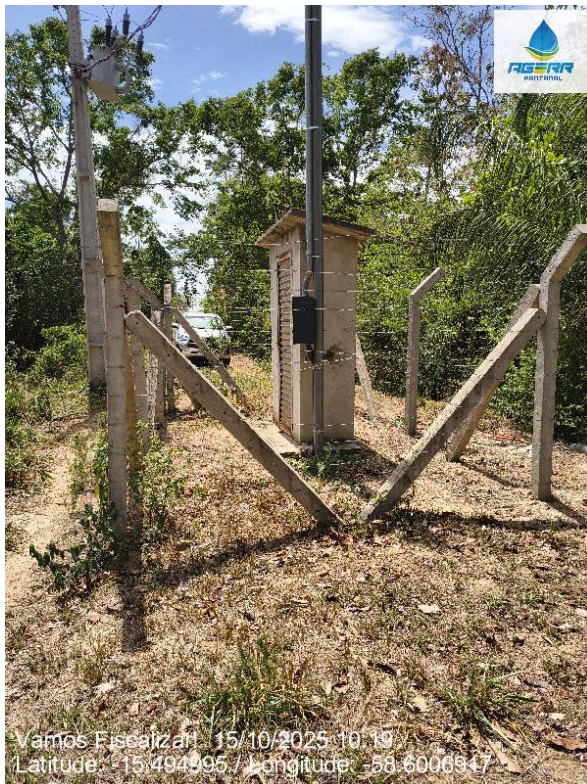
**Existe placa de identificação da área do manancial de captação?**

Não

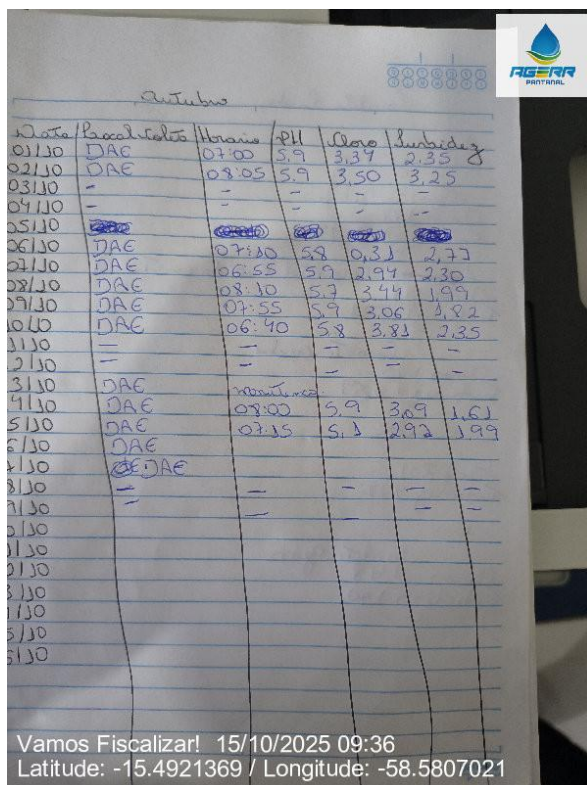
**Os resultados dos ensaios (Análise Físico-Químico e Bacteriológico da ETA) estão sendo satisfatórios?**

Não

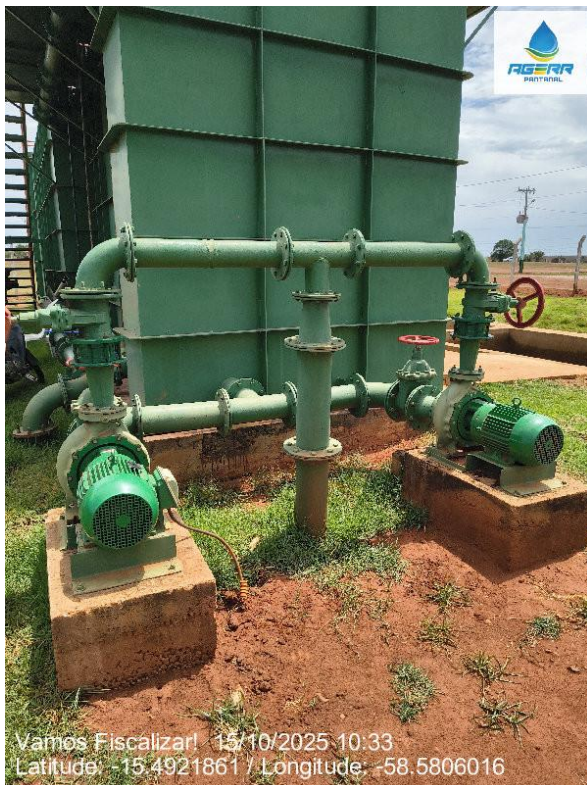
Existe placa de identificação da área da EBA?

Não

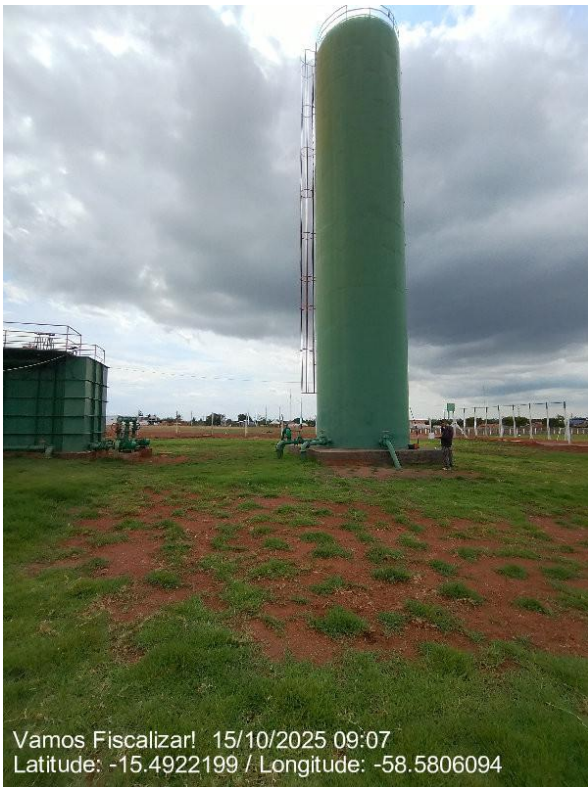
| <b>Existe placa de identificação da área do reservatório?</b> | Não |

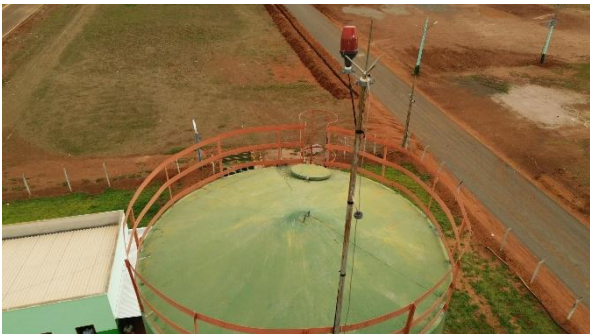
| <b>As aberturas e tubulações de ventilação estão protegidas com tela?</b> | Não |
| <b>Existe e está adequado o controle de nível no reservatório?</b> | Não |
| <b>Existe estrutura de controle e medição de vazão na entrada e/ou saída do reservatório?</b> | Não |

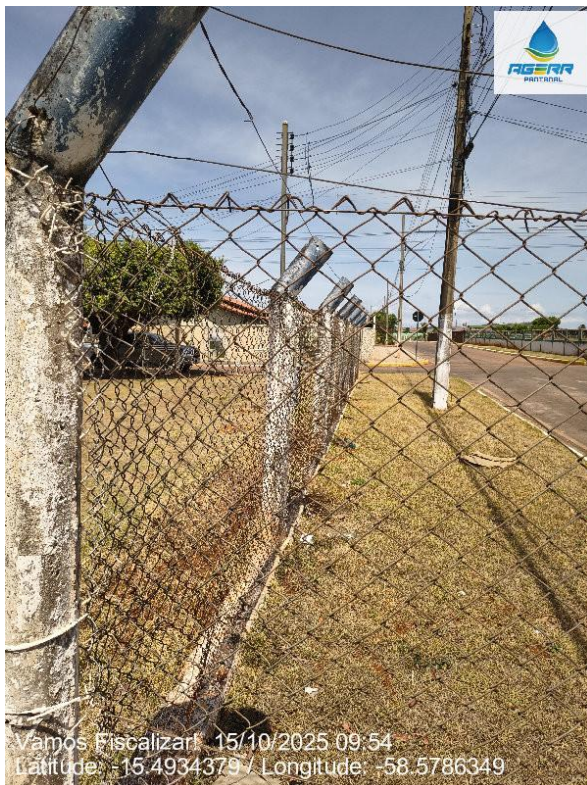
**Existe placa de identificação da área do reservatório?**

Não

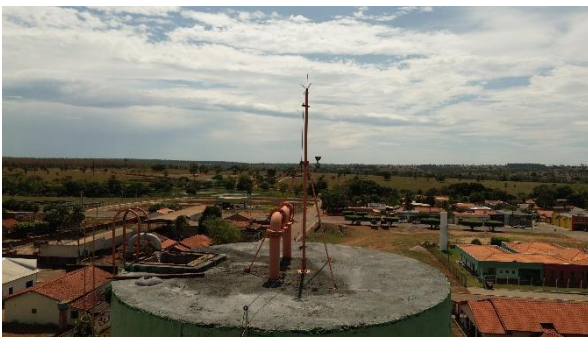
| As aberturas de inspeção dos reservatórios estão fechadas e bem vedadas? | Não |
| As aberturas e tubulações de ventilação estão protegidas com tela? | Não |
| Existe e está adequado o controle de nível no reservatório? | Não |
| Existe estrutura de controle e medição de vazão na entrada e/ou saída do reservatório? | Não |

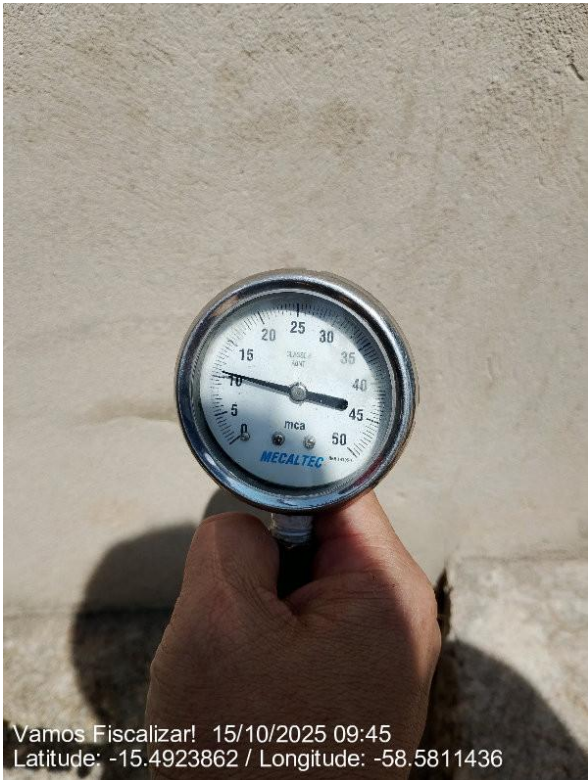
| <b>Valor da pressão da rede (em M.C.A.)</b> | 10 |
| <b>As pressões máximas de rede são atendidas?</b> | Não |

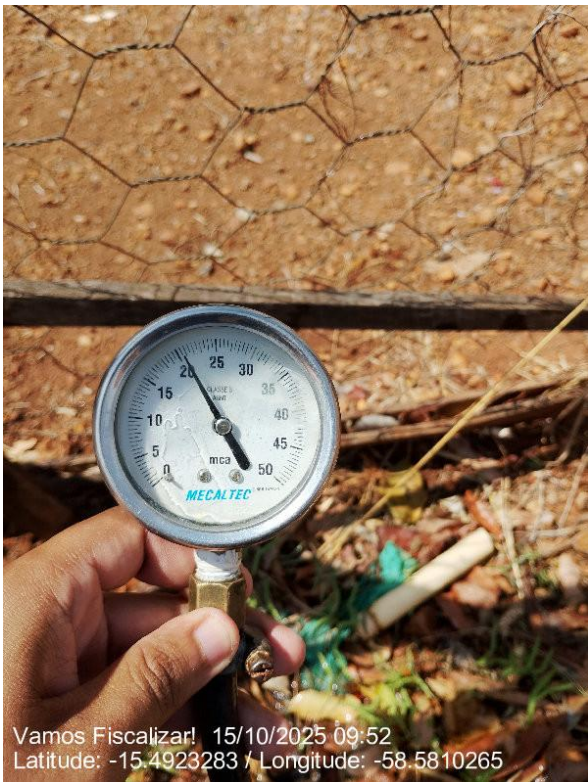
| Valor da pressão da rede (em M.C.A.) | 21 |
| As pressões máximas de rede são atendidas? | Não |

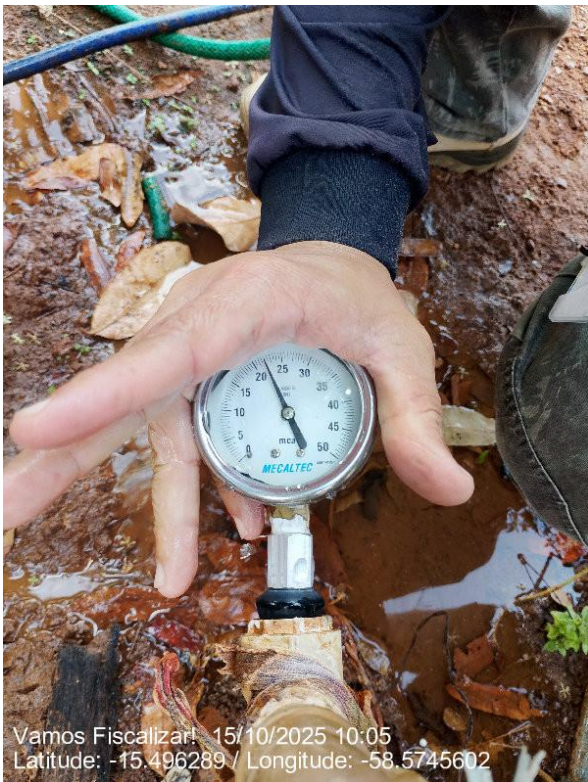
| Valor da pressão da rede (em M.C.A.) | 22 |
| As pressões máximas de rede são atendidas? | Não |

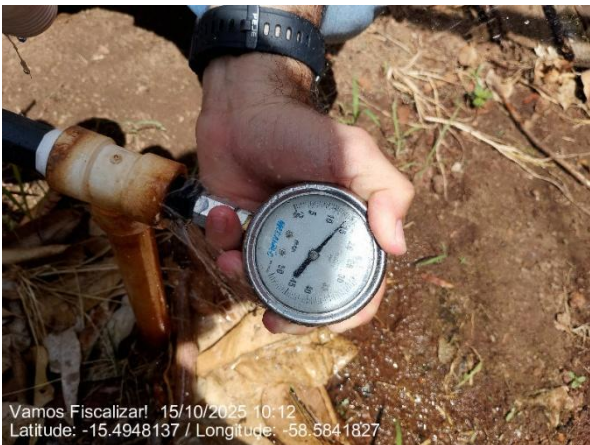
| <b>Valor da pressão da rede (em M.C.A.)</b> | 14 |
| <b>As pressões máximas de rede são atendidas?</b> | Não |
