## **Fiscalização Técnica Programada (Salto do Céu) - FTP 01/2025**

Fiscalização Técnica Programada nos Sistemas de Abastecimento de Água e Esgotamento Sanitário de Salto do Céu – MT - AGERR Pantanal-MT

**Salto do Céu - MT, janeiro de 2026.**

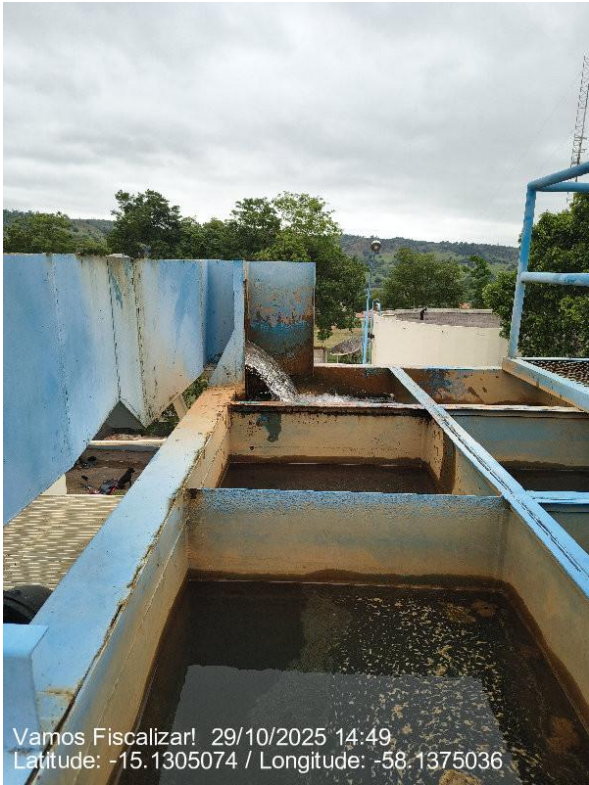
| <b>A ETA está operando dentro da capacidade de vazão projetada?</b> | Não |
| <b>Observação:</b> Vazão acima da capacidade de tratamento. | |

| Nº | Código | Sistema | Instalação | Item avaliado | Não conformidade | Referência | Gravidade | Prazo (dias) |
|---|---|---|---|---|---|---|---|---|
| 8 | F66-1018 | Centro | ETA Salto do Céu | A ETA está operando dentro da capacidade de vazão projetada? | Foi evidenciado que a ETA não está operando dentro da capacidade de vazão projetada. | NBR 12.216/1992 | Grupo 2 - Natureza média | 30 |

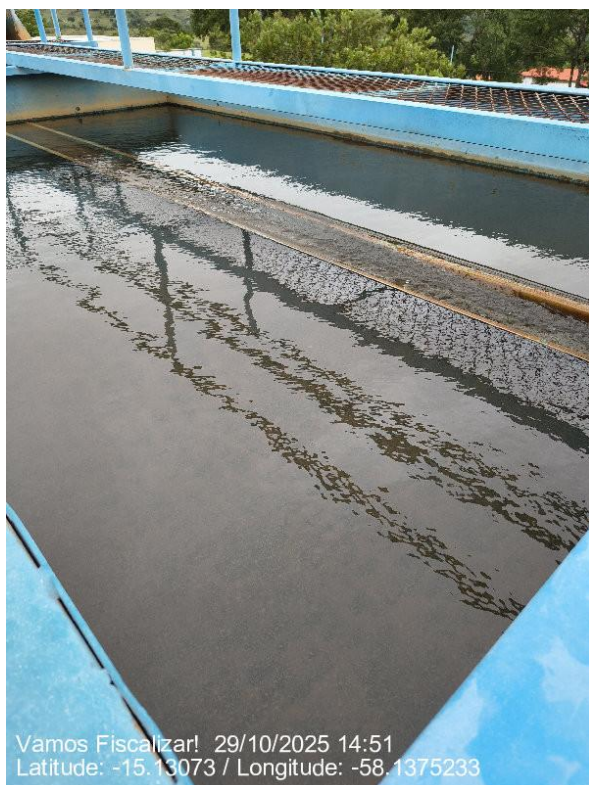
**Vertedores de água decantada aparentemente nivelados?**

Sim

**Observação:** ETA trabalhando com vazão acima da capacidade dela.

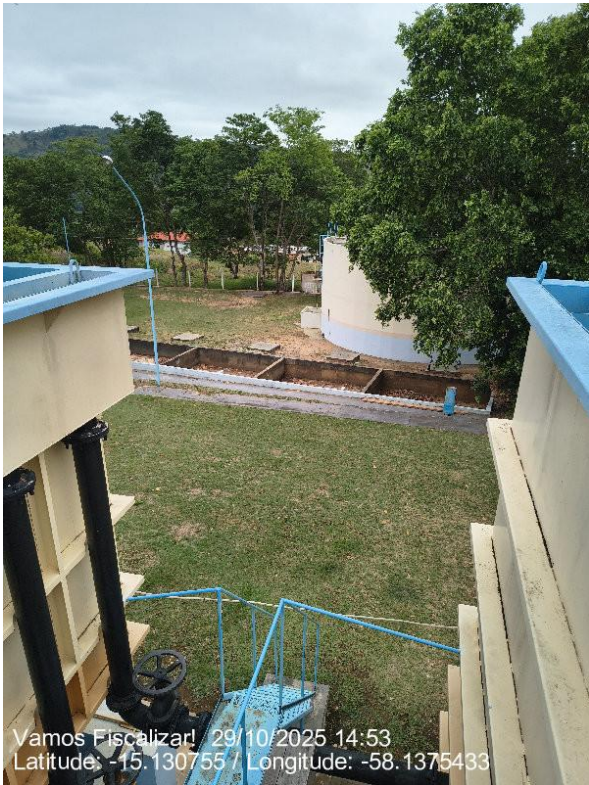
| <b>É previsto destino para o lodo dos decantadores?</b> | Sim |
| <b>Observação:</b> Existe estrutura, mas não fazem o destino do lodo seco. | |

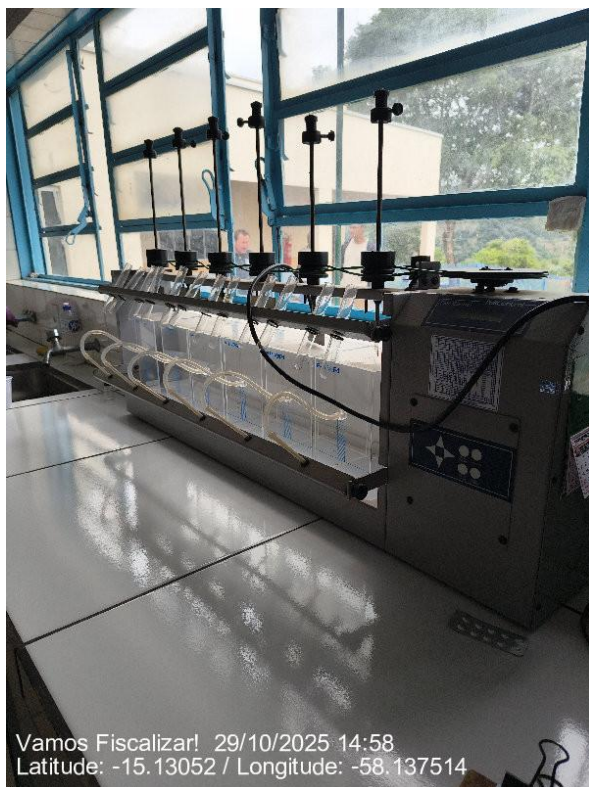
Teste de jarros e os seus registros estão sendo realizados adequadamente?

Não

| Nº | Código | Sistema | Instalação | Item avaliado | Não conformidade | Referência | Gravidade | Prazo (dias) |
|---|---|---|---|---|---|---|---|---|
| 11 | F66-1021 | Centro | ETA Salto do Céu | Teste de jarros e os seus registros estão sendo realizados adequadamente? | Foram evidenciados que o teste de jarros e os seus registros não estão sendo realizados adequadamente. | NBR 12.216/1992 | Grupo 2 - Natureza média | 90 |

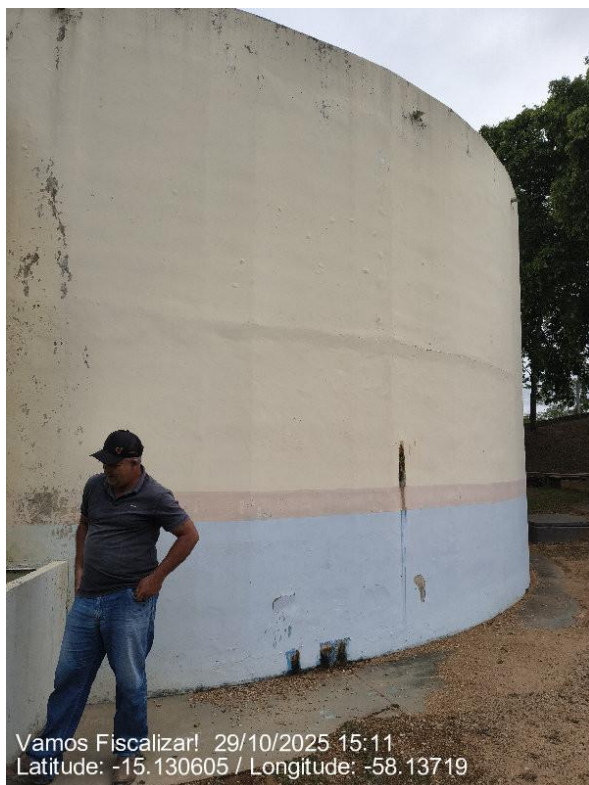
| <b>Existe placa de identificação da área do reservatório?</b> | Não |

| Nº | Código | Sistema | Instalação | Item avaliado | Não conformidade | Referência | Gravidade | Prazo (dias) |
|---|---|---|---|---|---|---|---|---|
| 2 | F66-1012 | Centro | R-01 - ETA | Existe placa de identificação da área do reservatório? | Não foi evidenciada a existência de placa de identificação da área do reservatório. | NR 26 | Grupo 2 - Natureza média | 180 |
