## **Fiscalização Técnica Programada (Figueirópolis D'Oeste - MT) - FTP 01/2025**

Fiscalização Técnica Programada nos Sistemas de Abastecimento de Água de  
Figueirópolis Doeste – MT - AGERR Pantanal-MT

**Mirassol D'Oeste - MT, 16 de outubro de 2025.**

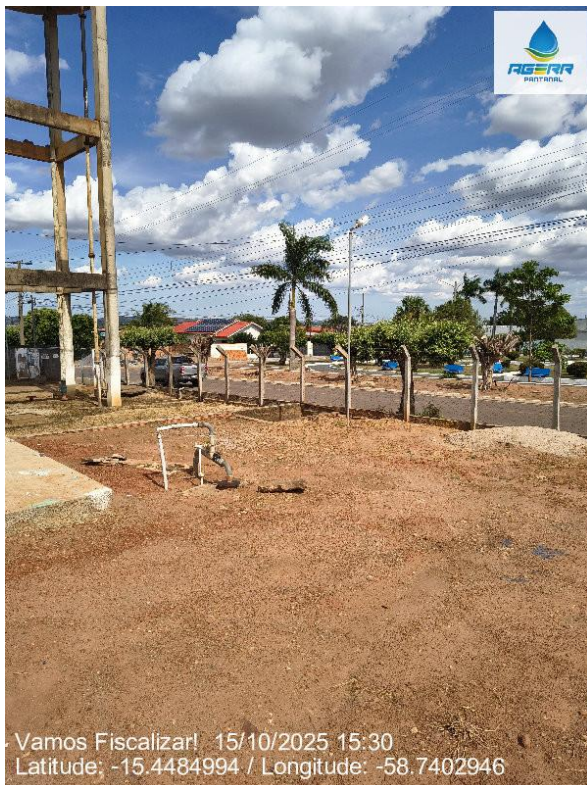
| <b>Existe placa de identificação da área da ETA?</b> | Não |

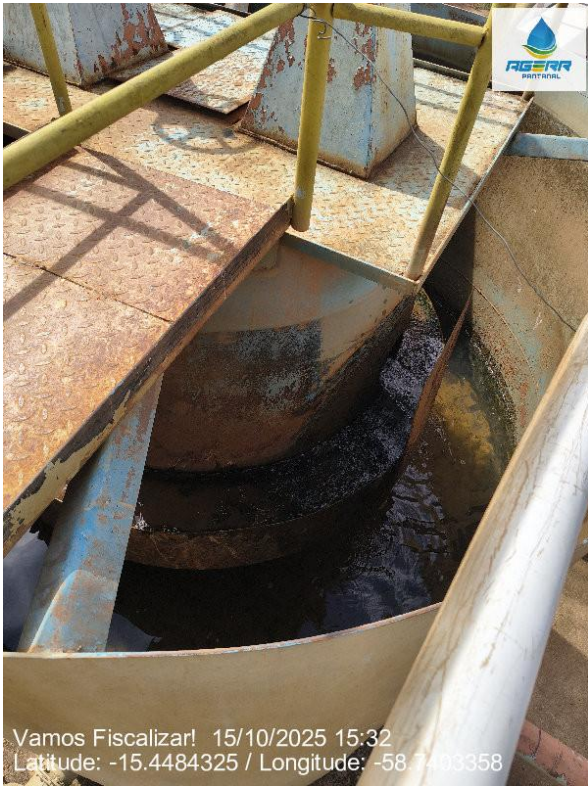
| <b>Vertedores de água decantada aparentemente nivelados?</b> | Não |
| <b>Observação:</b> O sistema de ETA compacta não está operando dentro das condições necessárias. Não há aplicação de coagulante. A ETA está abandonada do ponto de vista operacional. | |

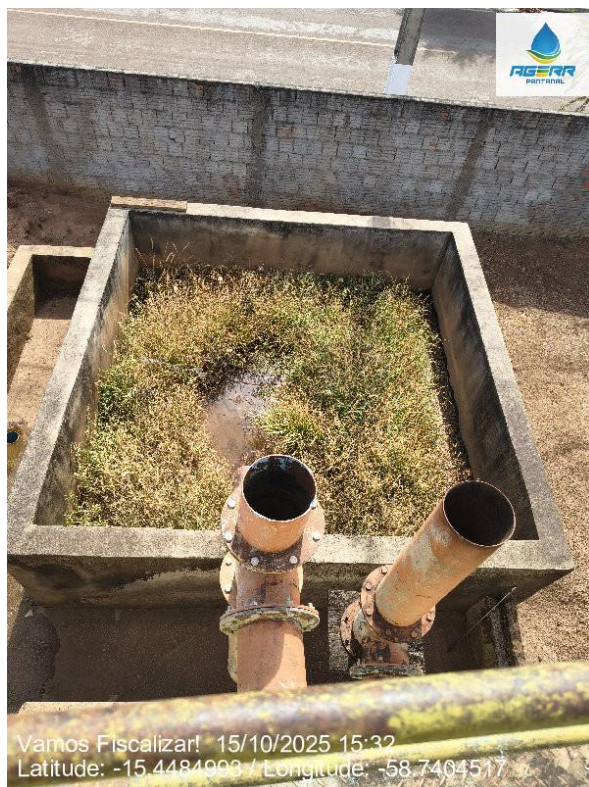
Há passagem de flocos do decantador para os filtros?

Sim

**Observação:** Há passagem de turbidez sem formação de flocos, pois não aplicam sulfato de alumínio para provocar a coagulação das partículas presente na água bruta.

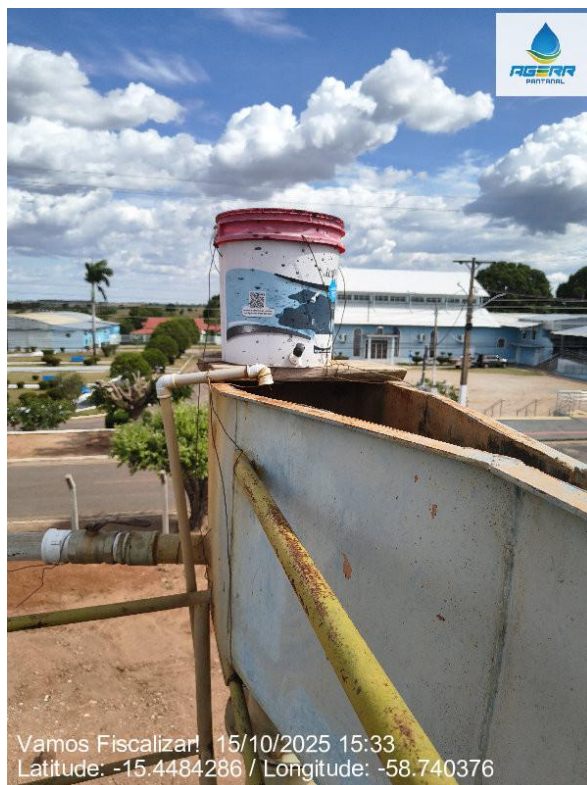
A tubulação que deveria trazer a solução de sulfato de alumínio está sem funcionar. O sistema como um todo está abandonado.

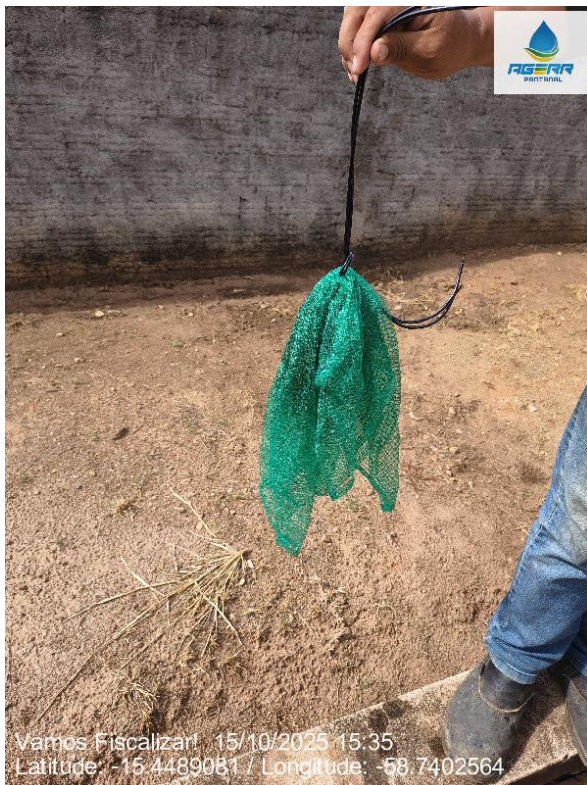
Usam pastilhas com hipoclorito de sódio. A mesma de poço na câmara de contato pós (filtro). Não qualquer análise do teor de íon cloro que está sendo aplicado na água bruta.

Aplicador de cloro de pastilha que é utilizado pela estrutura de tratamento de água.

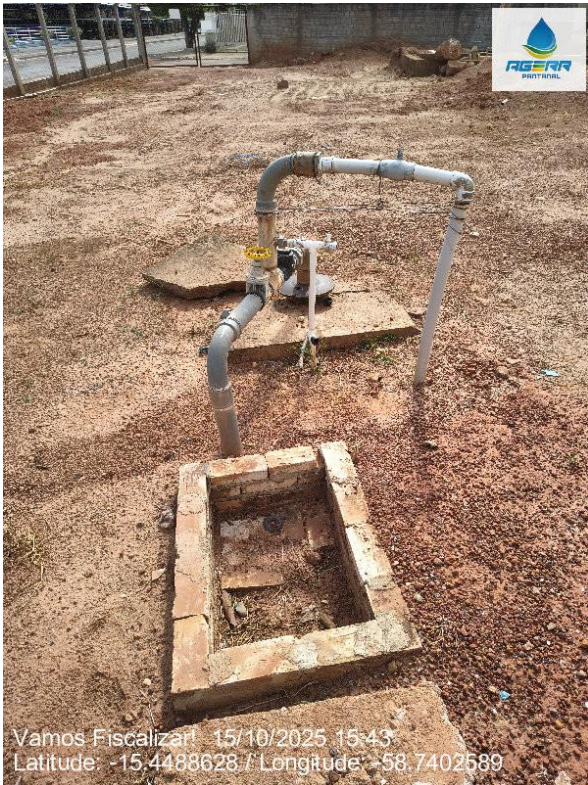
| <b>Observação:</b> Poço encontra-se na área urbana, ao lado de residências. Provavelmente há poluição pela própria infiltração das fossas das casas. | |

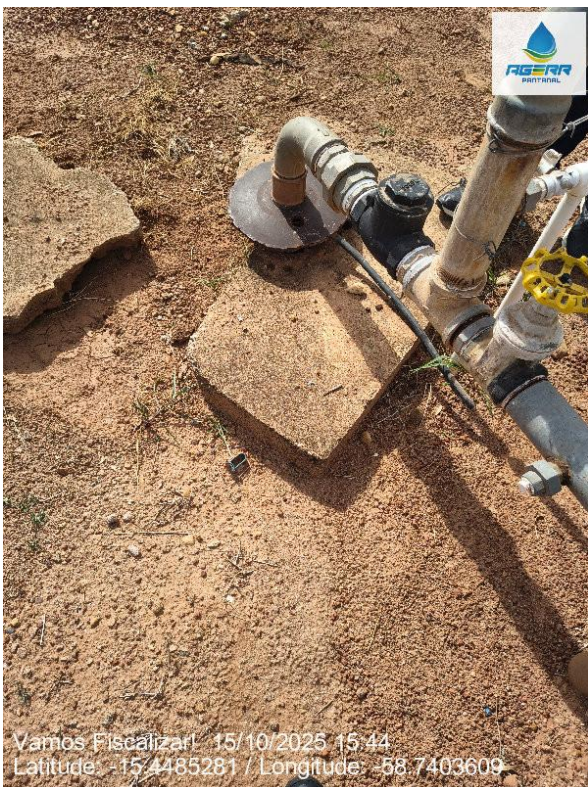
| <b>Observação:</b> laje danificada | |
| <b>No caso de poço, a tampa protege de contaminações superficiais, impedindo o acesso de animais, líquidos e outras substâncias?</b> | Não |

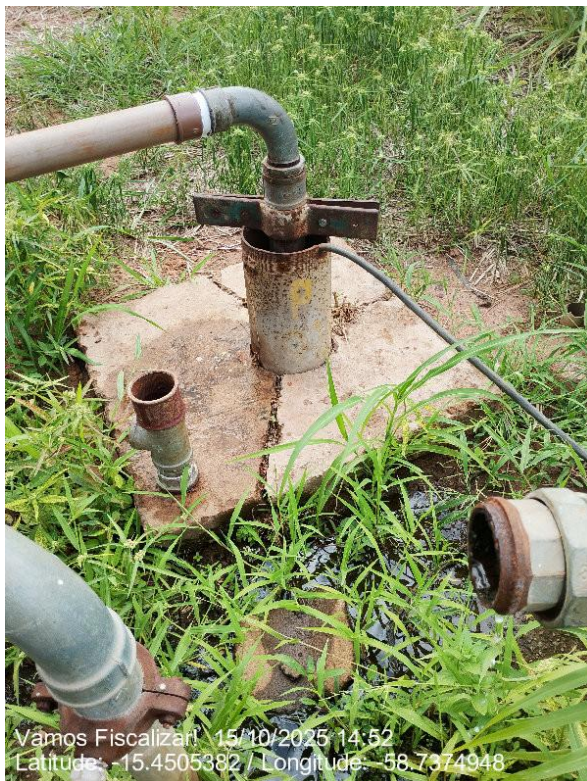
Com danos na estrutura
