## **REGULAÇÃO RELATÓRIO TÉCNICO DE FISCALIZAÇÃO Nº. 18/2024 – RTF**

**Fiscalização Técnica Sob Demanda do  
Executivo Municipal a respeito de risco de  
contaminação na distribuição de água  
tratada em Diamantino-MT**

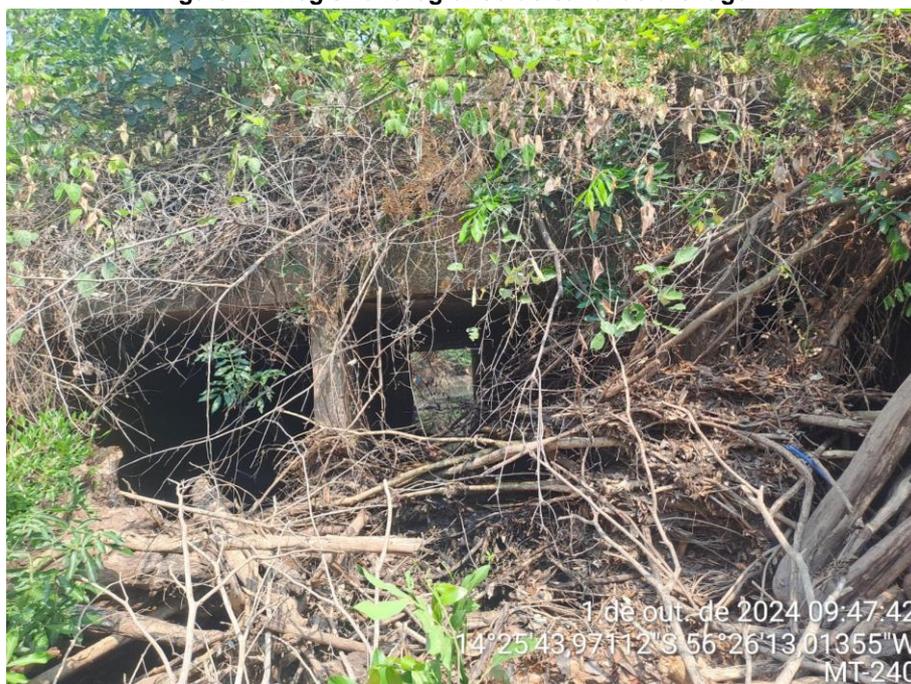
**Figura 2 – Registro fotográfico do canal de drenagem**

2. Ponto 1 – Canal de drenagem onde se encontra a tubulação de água tratada. Coordenadas geográficas 14°25'43.97112"S e 56°26'13.01355"O.

- Presença de grande quantidade de vegetação e resíduos evidenciando falta de conservação no canal.

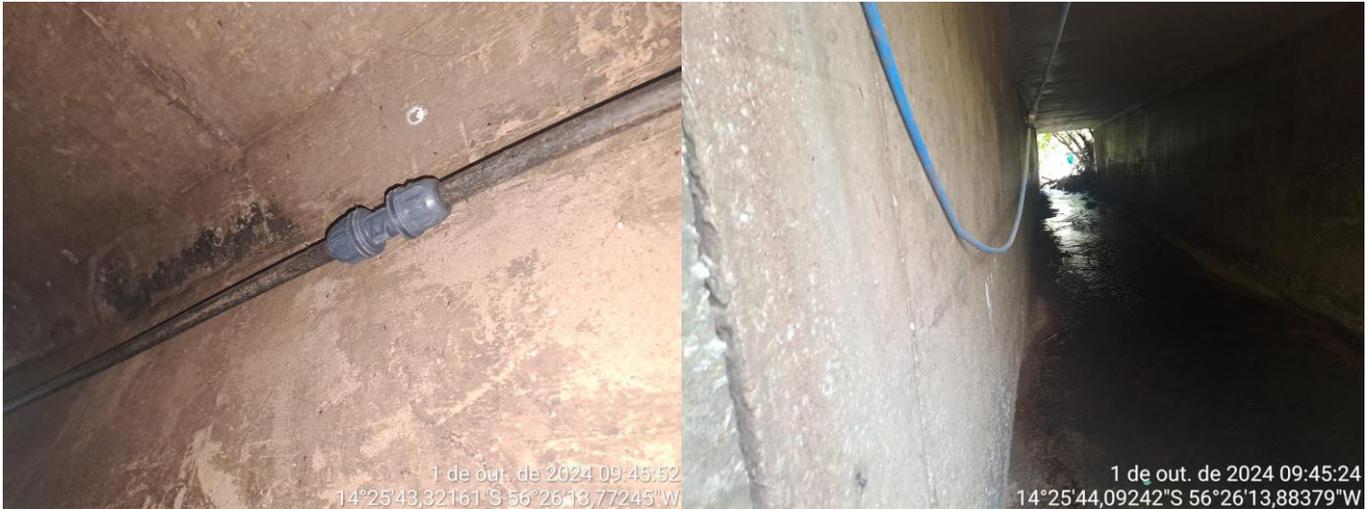
**Figura 3 – Registro Fotográfico da tubulação de água tratada**

3. Ponto 2 – Tubulação de água tratada passando por dentro do canal de drenagem, coordenadas geográficas: 14°25'44.09242"S e 56°26'13.88379"O.

- Risco de contaminação de água tratada através das conexões existentes na tubulação.

Com base nas constatações apresentadas, bem como nas obrigações estabelecidas no Contrato de Concessão e demais instrumentos legais pertinentes, esta Agência Reguladora solicita esclarecimentos e justificativas referentes aos fatos apontados.
