## REGULAÇÃO - RELATÓRIO TÉCNICO DE FISCALIZAÇÃO N. 03/2022 – RTF

Fiscalização no Sistema de Abastecimento de Água e Sistema de Esgotamento Sanitário de Porto Esperidião-MT através do convênio firmado entre AGERR/Pantanal-MT e Agesan-RS.

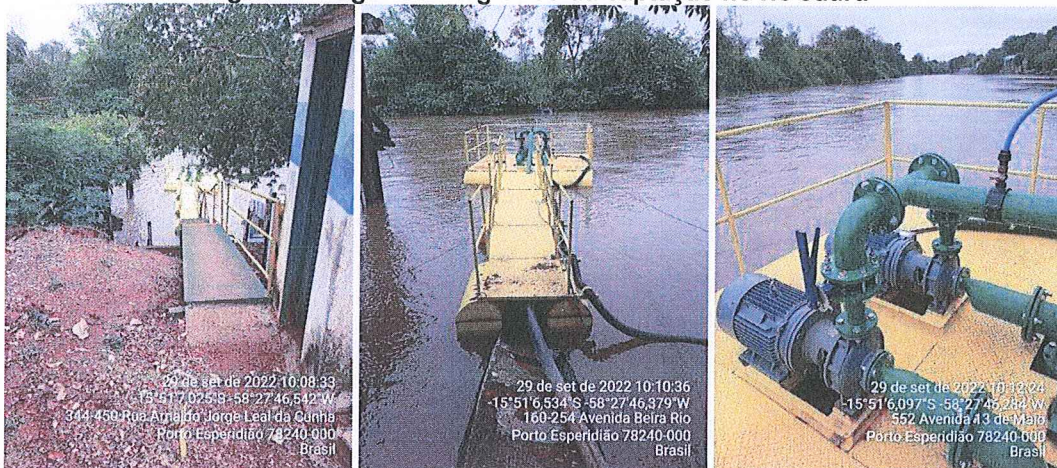
**Figura 5: Registro fotográfico da captação no rio Jauru**

A captação de água no Município de Porto Esperidião é realizada em manancial superficial, no Rio Jauru, nas coordenadas geográficas 15°51'05,82"S e 58°27'46,39"O. A estrutura para a captação de água bruta consiste em uma balsa flutuante, onde está instalada uma elevatória de água bruta - EAB, a qual é responsável por alimentar a Estação de Tratamento de Água do município. O recalque é realizado por grupo motobomba com 30 CV de potência, através de linha de recalque com extensão total de 1.200 m, com vazão na ordem de 50m³.s⁻¹. A figura 5 apresenta o registro fotográfico da captação.

Algumas recomendações são sugeridas pela fiscalização para contribuir com o nível excelência de qualidade, tais como: seguir as orientações das portarias sanitárias, manter o controle de análises físico-químicas e biológicas da água do manancial, manter as áreas de captação no manancial cercadas e identificadas e manter o local isento da criação de animais.

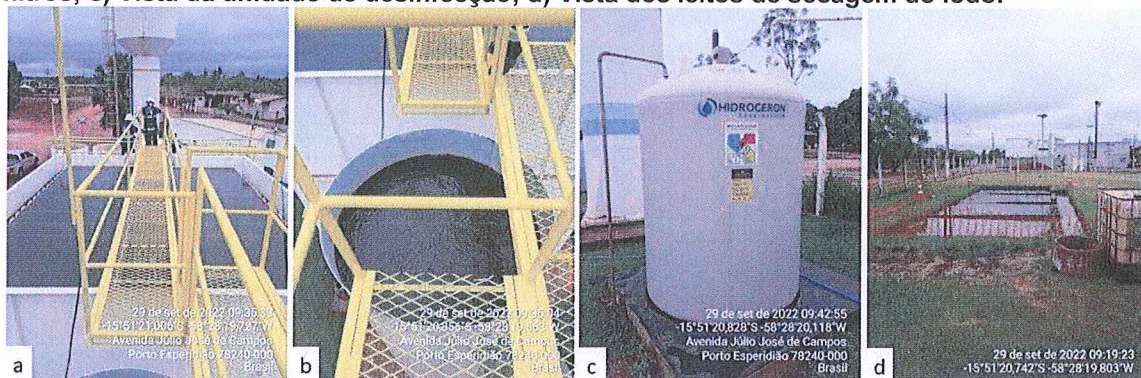
**Figura 7: Registro fotográfico da ETA: a) Vista de um dos decantadores; b) Vista de um dos filtros; c) Vista da unidade de desinfecção; d) Vista dos leitos de secagem do lodo.**

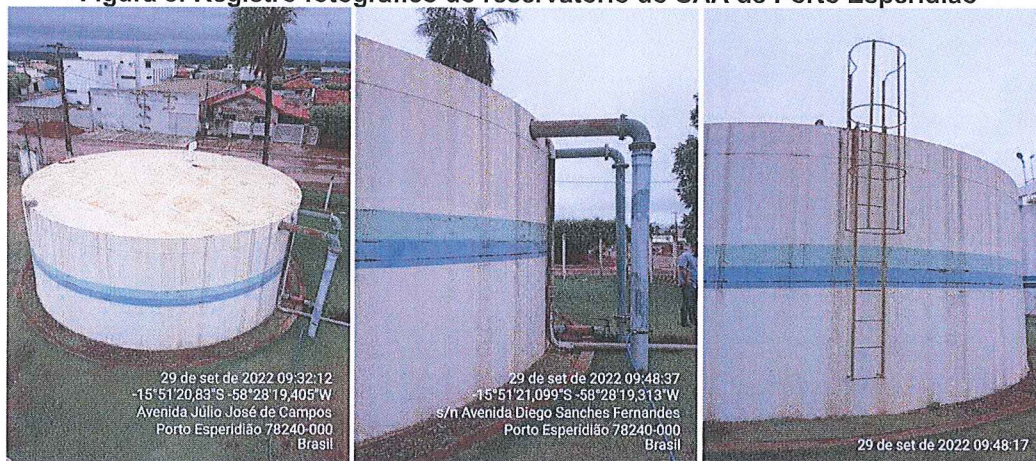
**Figura 8: Registro fotográfico do reservatório do SAA de Porto Esperidião**

A reservação do SAA de Porto Esperidião conta com 1 reservatório apoiado, o qual está situado dentro do parque da ETA. O quadro 2 apresenta informações da unidade. A figura 8 apresenta o registro fotográfico do reservatório em operação.

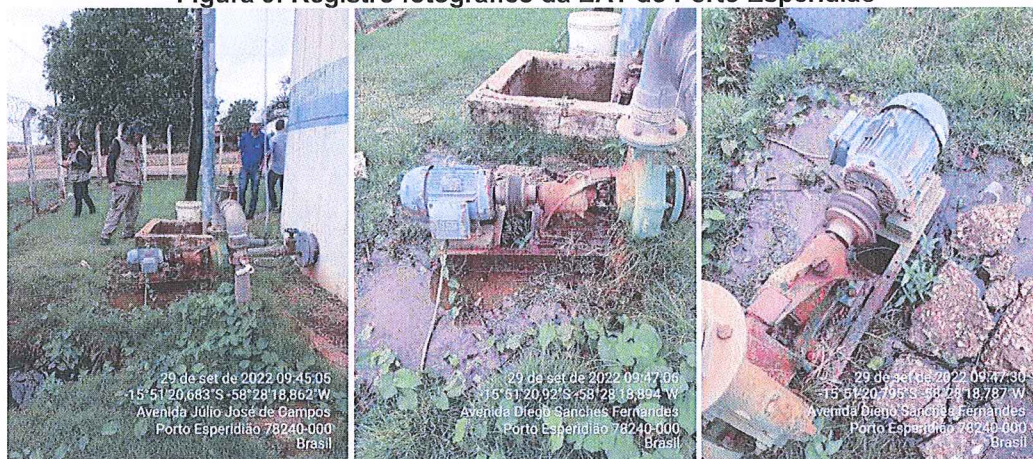
Figura 9: Registro fotográfico da EAT de Porto Esperidião

O SAA de Porto Esperidião conta com 1 EAT, a qual está localizada no parque da ETA. A unidade é responsável por abastecer, em marcha, a rede de distribuição. A figura 9 apresenta o registro fotográfico da unidade.

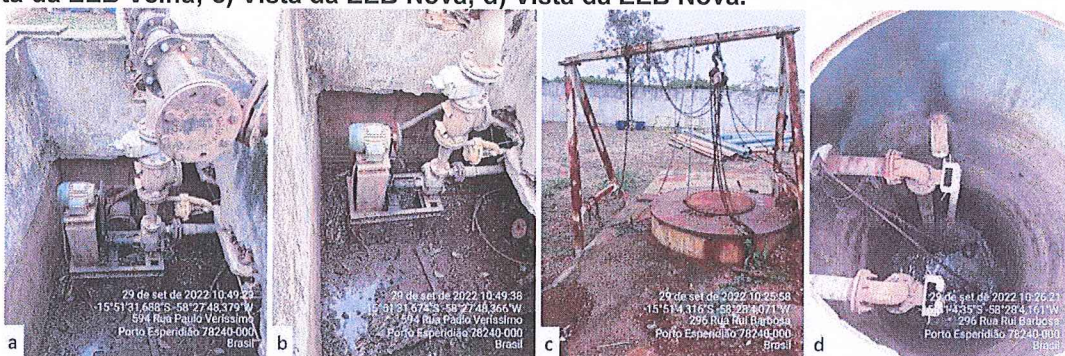
O SES de Porto Esperidião conta com 2 EEB, conforme descrito no quadro 3. A figura 13 apresenta o registro fotográfico da unidade.

**Figura 13: Registro fotográfico das EEB do SES de Porto Esperidião: a) Vista da EEB Velha; b) Vista da EEB Velha; c) Vista da EEB Nova; d) Vista da EEB Nova.**

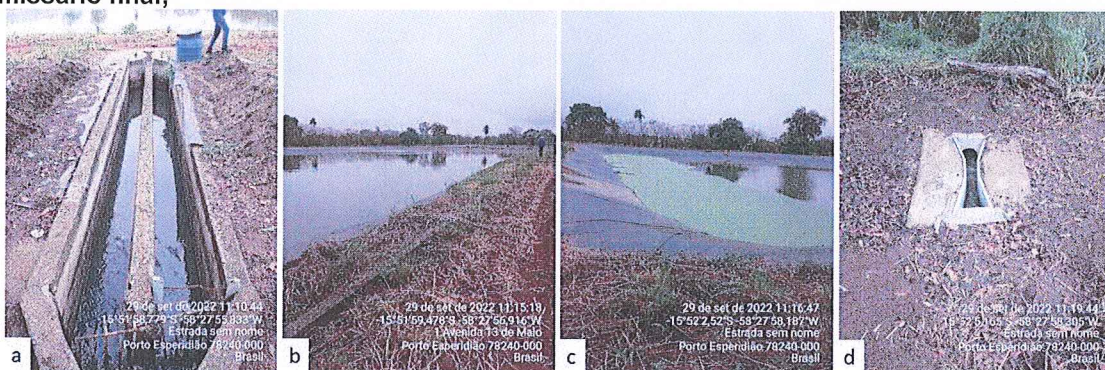
O SES de Porto Esperidião conta com uma ETE, a qual é composta com 2 lagoas de estabilização em série. O lançamento do esgoto após tratamento é feito no Rio Aguapeí. A unidade está situada nas coordenadas geográficas 15°52'2.52"S e 58°27'58.19"O. A figura 14 apresenta o registro fotográfico da ETE.

**Figura 14: Registro fotográfico da ETE de Porto Esperidião: a) Vista da chegada de esgoto bruto; b) Vista da Lagoa Anaeróbica; c) Vista da Lagoa Facultativa; d) Vista da Calha Parshall do emissário final;**

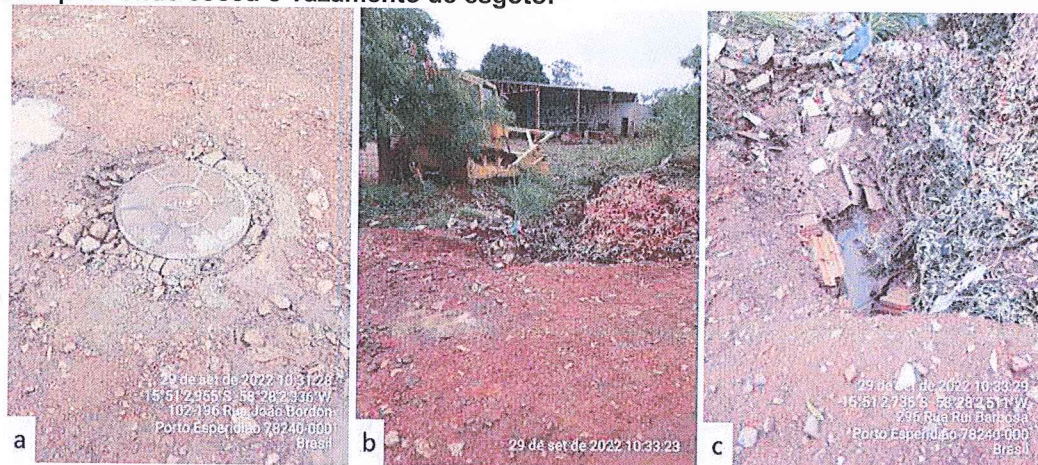
- Conforme observa-se na figura 16a, não foi possível analisar o interior do PV pelo fato deste encontrar-se lacrado, possivelmente para evitar extravasamento e deslocamento da tampa metálica, impedindo o extravio desta;

- Destaca-se que, quando da realização da fiscalização, foi verificado que a via, nas proximidades do PV, estava com acúmulo de líquido em alguns pontos. Como havia chovido, não é possível afirmar se tratar de esgoto ou água da chuva (figura 16);

- Entretanto, ao ver a equipe de fiscalização acompanhada de técnicos da prestadora, um grupo de moradores locais se aproximou com o intuito de apresentar reclamações sobre o vazamento de esgoto no local. Segundo eles, é recorrente o vazamento de esgoto cloacal no local, escoando para uma drenagem próxima (figura 16b e 16c). Além disso, informaram a presença do odor característico de esgoto em tais eventos;

- Destaca-se ainda que o local é próximo ao Rio Jauru, estando à montante do ponto de captação de água do SAA operado pela prestadora. Inclusive, boa parte das reclamações dos moradores advinha deste fato.

**Figura 16: Registro fotográfico poço de visita da rede coletora de esgoto fiscalizado: a) Vista superior do PV; b) Vista geral do local para onde esco o vazamento de esgoto; c) Vista pontual do local para onde esco o vazamento de esgoto.**

Deve a prestadora dos Serviços providenciar, pessoalmente ou por provocação aos terceiros competentes, a conformação dos itens descritos, relativos às suas instalações, seus equipamentos e seus serviços, com o intuito de concorrer para uma prestação eficiente dos serviços públicos de abastecimento de água, objetivando o pleno atendimento dos seus usuários e a proteção do meio ambiente.
