## REGULAÇÃO – RELATÓRIO TÉCNICO DE FISCALIZAÇÃO Nº2345/2025 – RTF

### Fiscalização Técnica Programada nos Sistemas de Abastecimento de Água de Nortelândia-MT por meio do convênio firmado entre AGERR/Pantanal-MT e Agesan-RS.

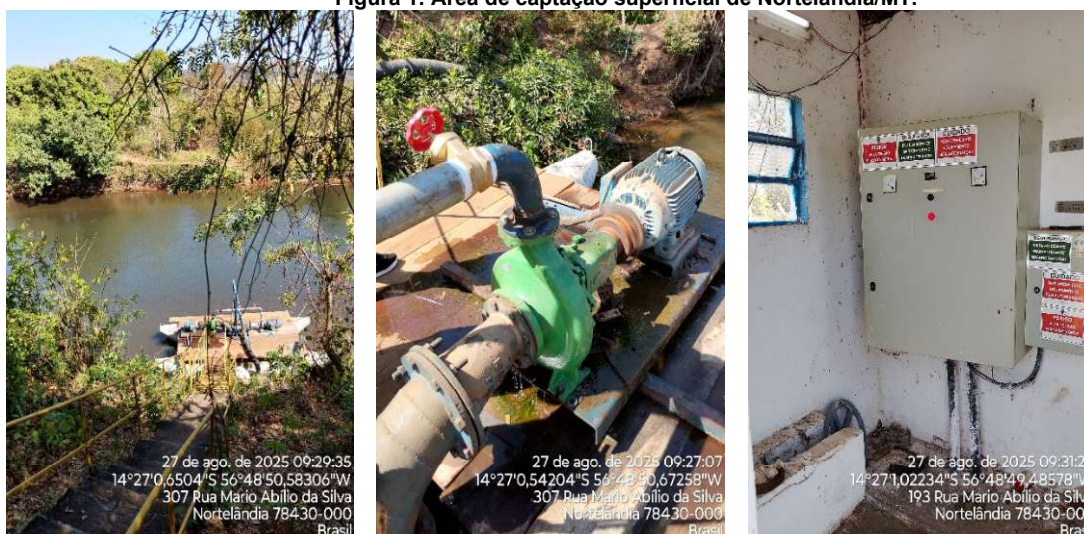
A captação de água bruta no município é realizada no Rio Santana e está localizada na Rua Mário Abílio Da Silva, nas seguintes coordenadas geográficas: 14°27'1.3102"S e 56°48'49.6761"O. Destaca-se que não foi encaminhada na pré-fiscalização a Outorga de Direito de uso de recurso hídrico para a captação superficial. Na área de captação, não foram constatadas evidências de existência de régua de medição de nível do corpo hídrico ou outro método de medição. A unidade possui bomba de captação reserva para acionamento imediato.

Figura 1: Área de captação superficial de Nortelândia/MT.

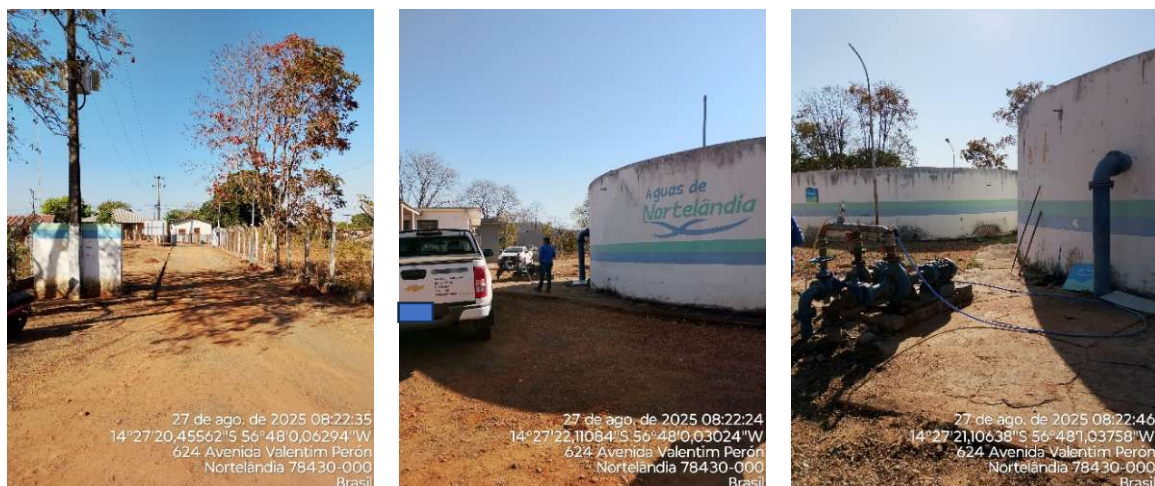
A ETA está localizada na Rua Presidente Dutra, n. 1116, nas seguintes coordenadas geográficas: 14°27'19.6976"S e 56°47'59.411"O. A ETA de Nortelândia/MT opera sob a égide da Licença de Operação estadual n. 329877/2023, cujo prazo de validade estende-se até 28 de junho de 2027. A figura 2 identifica a área da unidade:

**Figura 02: identificação da área da ETA.**

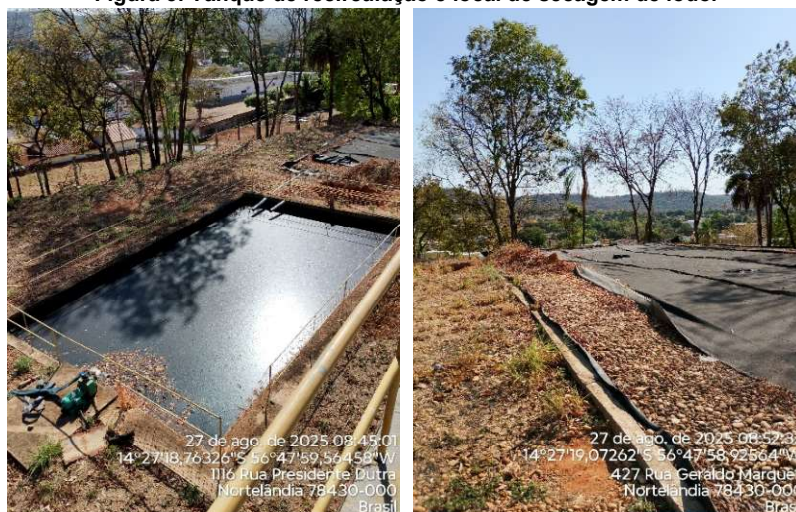
O tratamento de água é realizado em estação convencional com processos de mistura, floculação, decantação, filtração e desinfecção. No momento da fiscalização, verificou-se que a unidade possui sistema de recirculação da água utilizada para limpeza dos decantadores e filtros, a qual retorna para a entrada da ETA. Além disso, é feito o acúmulo de lodo no tanque de recirculação para posterior disposição em leito de secagem próximo. No entanto, a unidade de recirculação de água encontrava-se fora de operação em função da bomba de recalque não estar funcionando. A figura 3 identifica as unidades.

**Figura 3: Tanque de recirculação e local de secagem de lodo.**

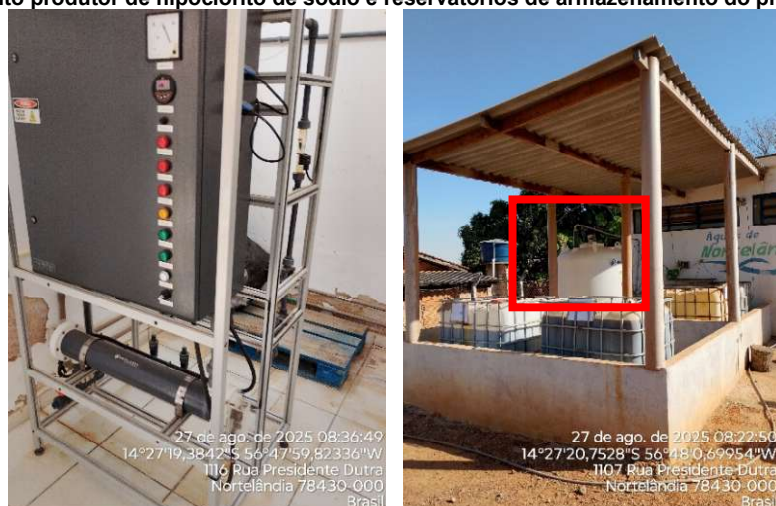
A ETA possui um gerador de hipoclorito de sódio, sendo o produto resultante utilizado como agente desinfetante. O sistema está em operação, no entanto, no momento da fiscalização, não foram constatadas evidências da realização da manutenção preventiva do equipamento. A produção de hipoclorito de sódio ocorre por meio da eletrólise da salmoura (solução contendo cloreto de sódio), o produto gerado é armazenado nas proximidades do bloco hidráulico para que seja utilizado no processo de desinfecção. A figura 4 identifica o equipamento:

**Figura 4: Equipamento produtor de hipoclorito de sódio e reservatórios de armazenamento do produto químico.**

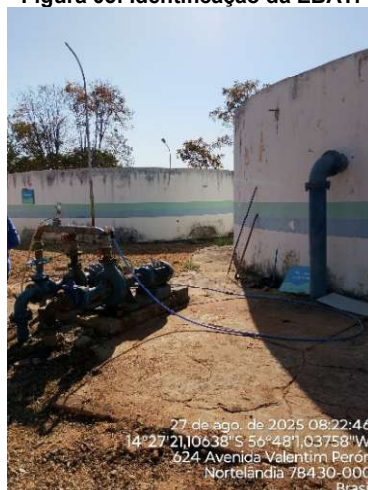
O SAA de Nortelândia possui apenas 01 elevatória, na área da ETA, para o recalque da água tratada, conforme Quadro 2. A fiscalização na EBAT foi focada nos seguintes pontos: existência de identificação e cercamento, existência de vazamentos, condições de prestação e segurança operacional, dentre outras verificações. A figura 5 identifica a unidade.

**Figura 05: Identificação da EBAT.**

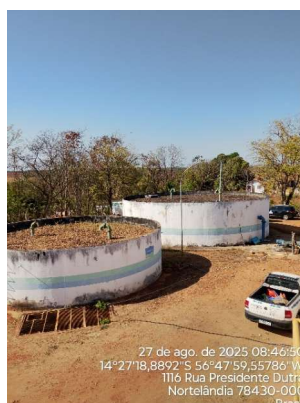
O Quadro 3 apresenta os reservatórios que compõem o SAA de Nortelândia/MT. As unidades estão localizadas na área da ETA. Destaca-se que para o ano 2025, não foi apresentado certificado de limpeza de reservatório com validade vigente para nenhum reservatório. A figura 6 identifica as unidades.

**Figura 06: Identificação dos reservatórios na ETA.**
