# **Fiscalização Técnica Programada RSU (Aterro Sanitário) – FTP RSU 01/2025**

Fiscalização Técnica Programada do Manejo dos Resíduos Sólidos do Aterro Sanitário  
do Consórcio Complexo Nascente do Pantanal - AGERR Pantanal-MT

**Mirassol D'Oeste - MT, março de 2026.**

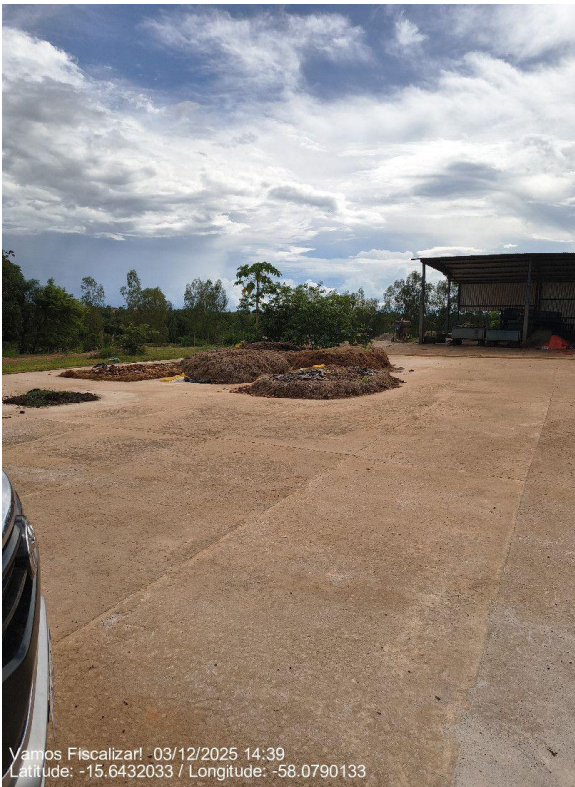
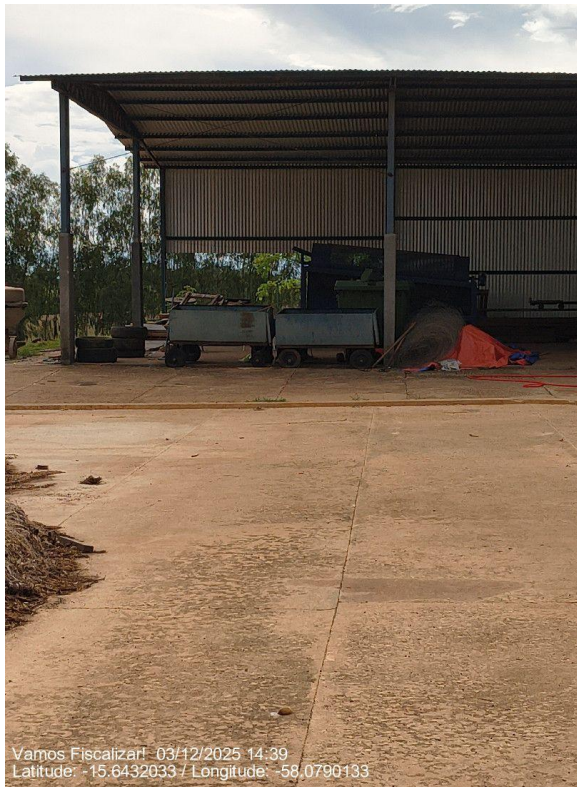
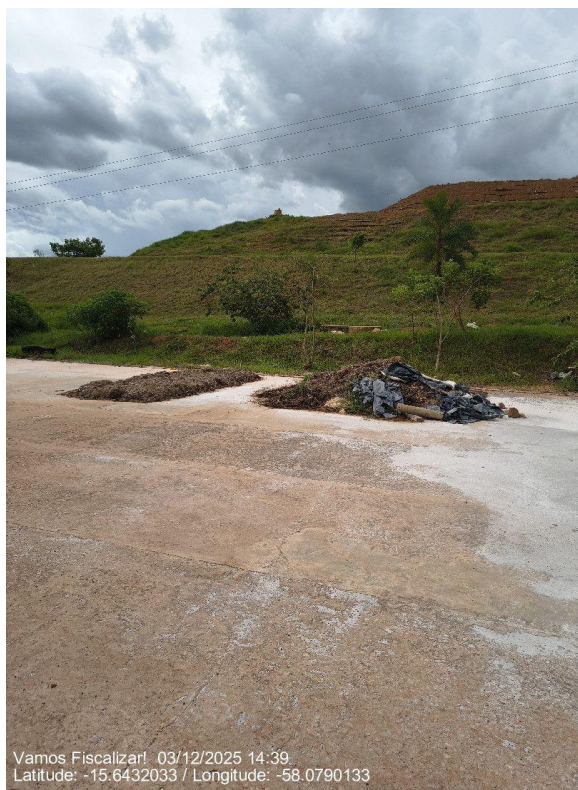
| Triagem | |
|---|---|
| <b>Observação:</b> Não está em funcionamento | |

**Observação:** Não está funcionando

| Nº | Código | Instalação | Item avaliado | Não conformidade | Referência | Gravidade | Prazo (dias) |
|---|---|---|---|---|---|---|---|
| 4 | F85-1554 | Centro de Triagem | Os colaboradores da triagem recebem treinamento? | Foi evidenciado que os colaboradores da triagem não recebem treinamento. | NR 01 | Grupo 2 -<br>Natureza média | 90 |
| 5 | F85-1555 | Centro de Triagem | Os colaboradores da triagem recebem formação / capacitação? | Foi evidenciado que os colaboradores da triagem não recebem formação/capacitação. | NR 01 | Grupo 2 -<br>Natureza média | 90 |

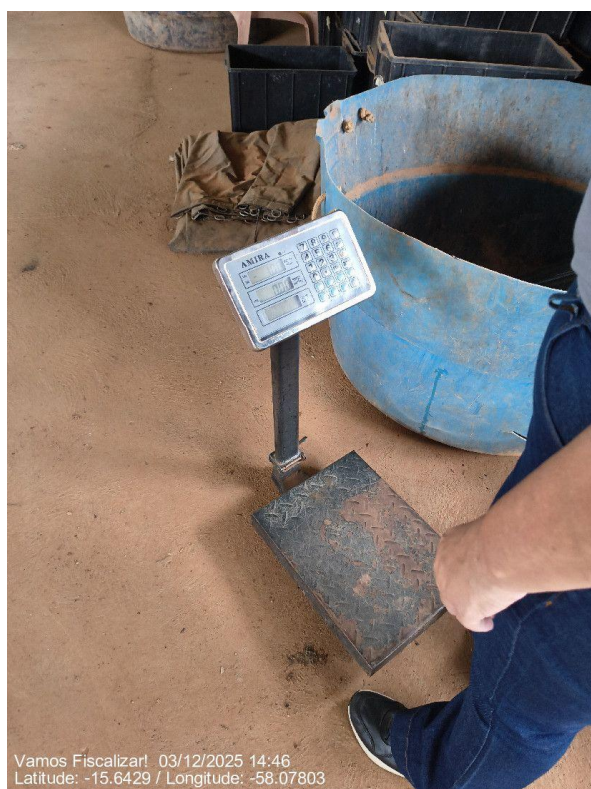
**A unidade possui balança para pesagem dos resíduos encaminhados para destinação final?**

Sim

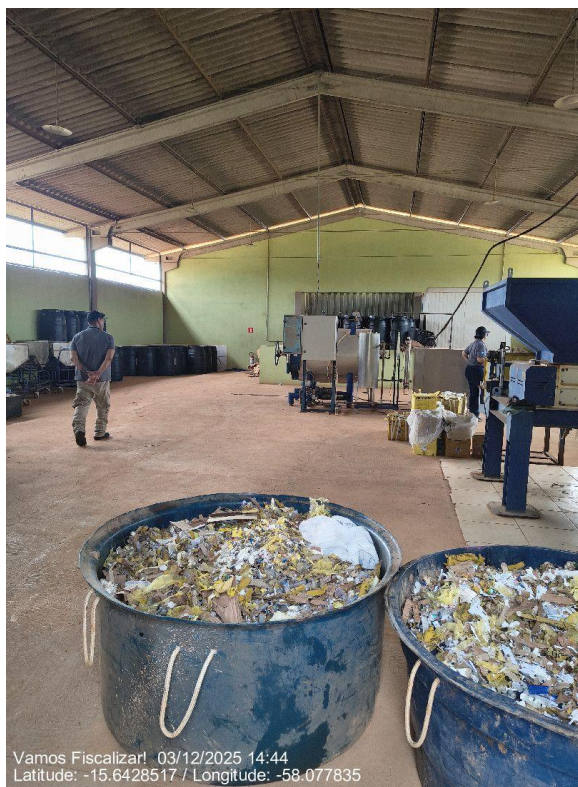
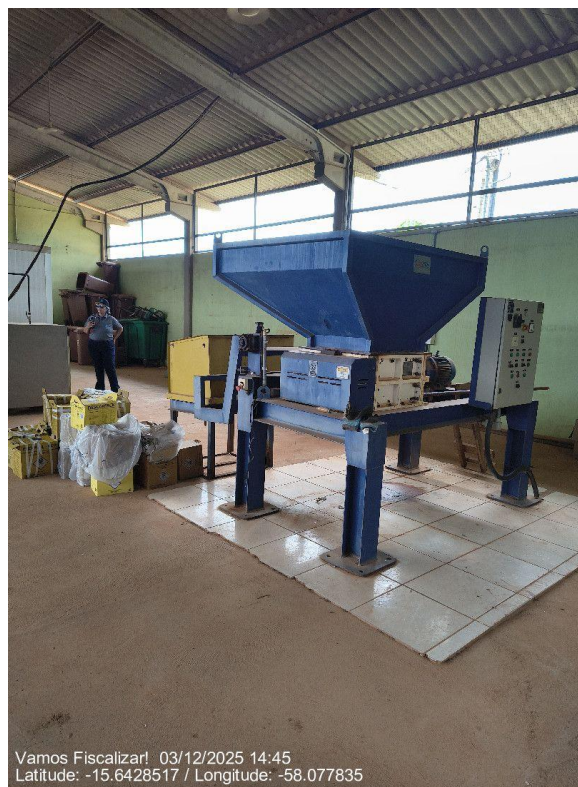
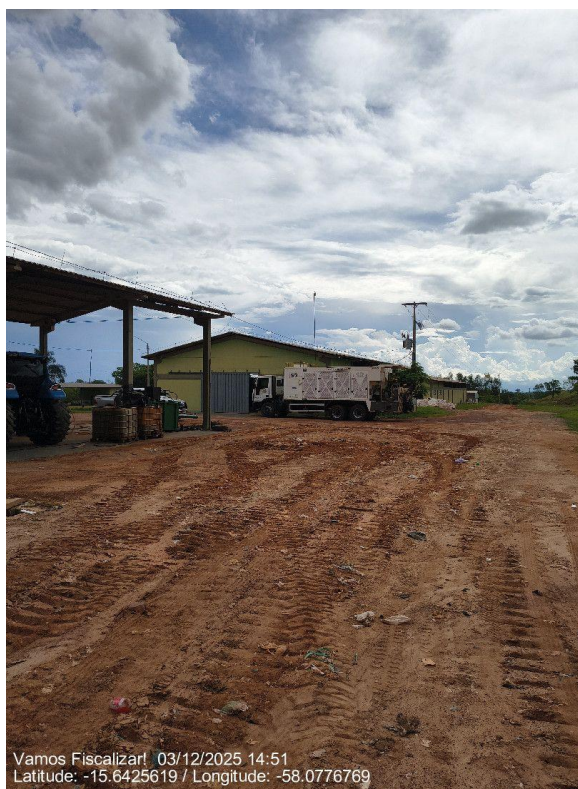
Unidade tratamento resíduo de saúde

| <b>A unidade de tratamento de resíduos de saúde pública está devidamente isolada?</b> | Sim |

Ausência de odores fora da unidade?

Sim

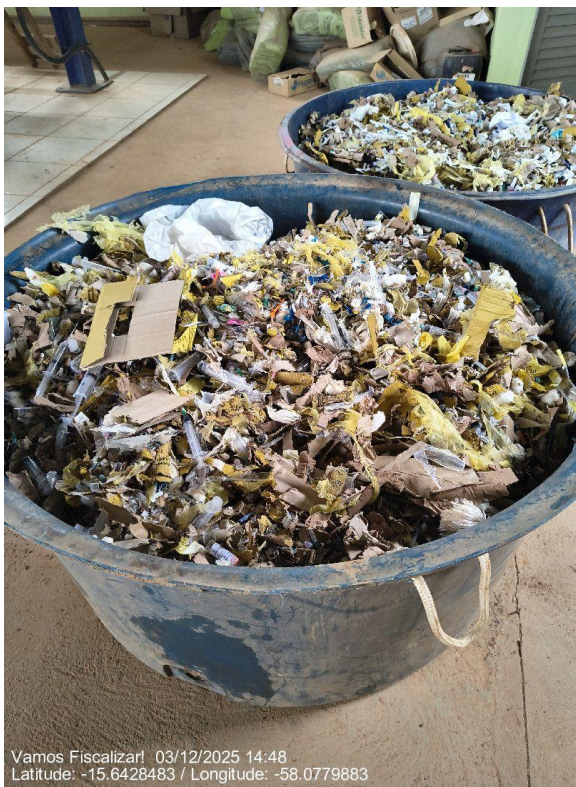
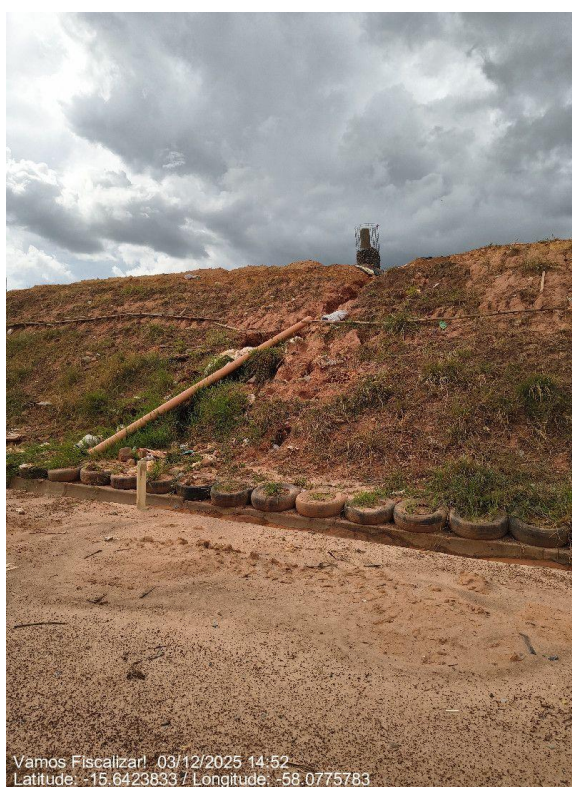
Erosão

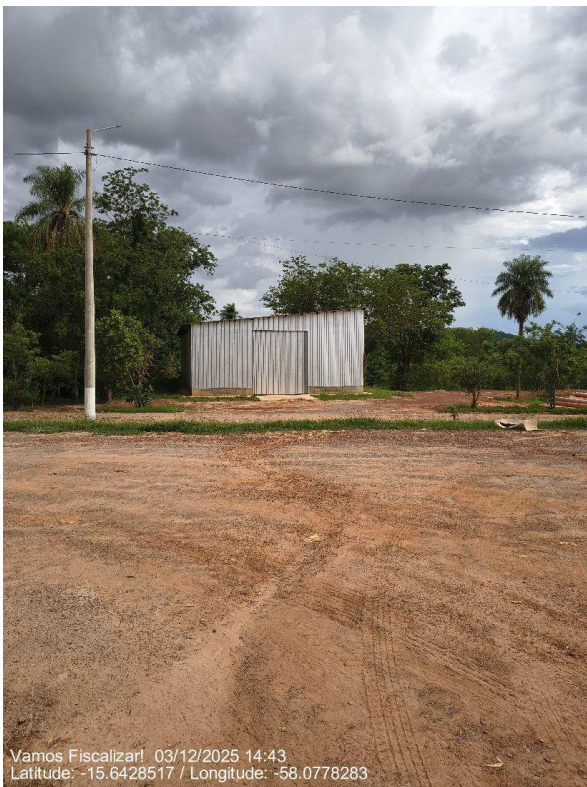
Barracão pneus

Há controle da destinação de pneus inservíveis? (ver registro)

Sim
