## **Fiscalização Técnica Programada RSU (Lambari D'Oeste) - FTP 01/2025**

Fiscalização Técnica Programada do Manejo dos Resíduos Sólidos do município de  
Lambari D'Oeste-MT - AGERR Pantanal-MT

**Mirassol D'Oeste - MT, abril de 2026.**

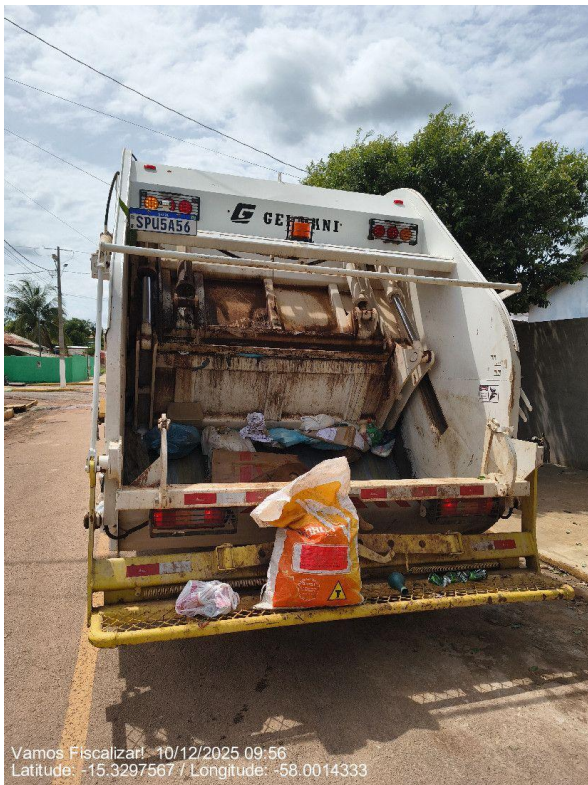
| Transporte | |
|---|---|
| <p>Vamos Fiscalizar! - 10/12/2025 09:56<br/>Latitude: -15.3297567 / Longitude: -58.0014333</p> | |

| Transporte | |
|---|---|
| Os veículos coletores evitam o derramamento de resíduo em via pública? | Sim |
| <b>Observação:</b> Caminhão novo compactador 15m3 ano 2025 | |

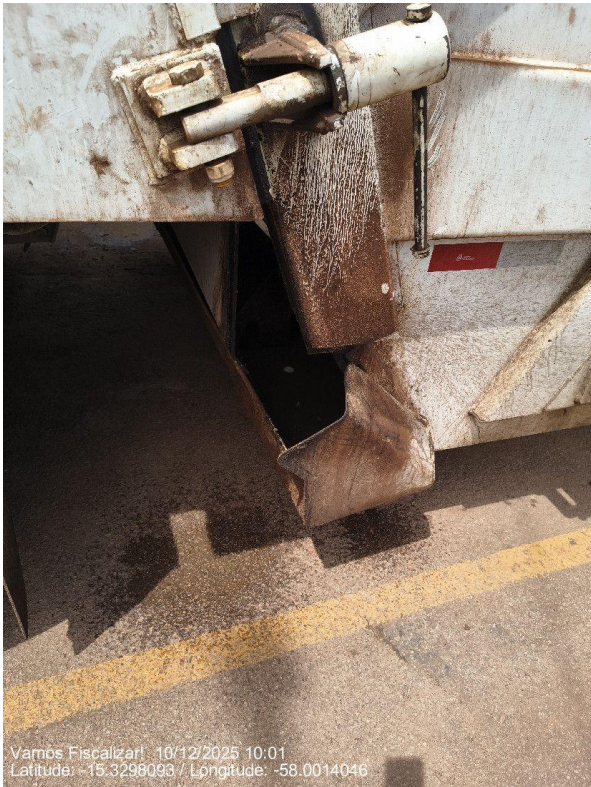
| <p>Vamos Fiscalizar! 10/12/2025 10:01<br/>Latitude: -15.3298093 / Longitude: -58.0014046</p> | |

| <b>Os veículos coletores possuem recipiente para chorume devidamente vedado?</b> | Sim |

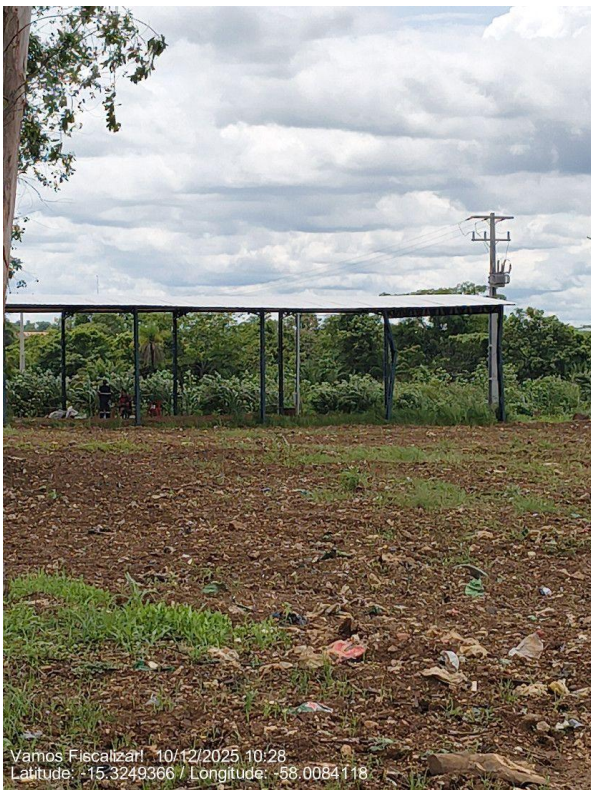
| Triagem | |
|---|---|
| <p>Vamos Fiscalizar! 10/12/2025 10:28<br/>Latitude: -15.3249366 / Longitude: -58.0084118</p> | |

| Triagem | |
|---|---|
| A unidade de triagem está devidamente cercada impedindo acesso de agentes externos? | Sim |

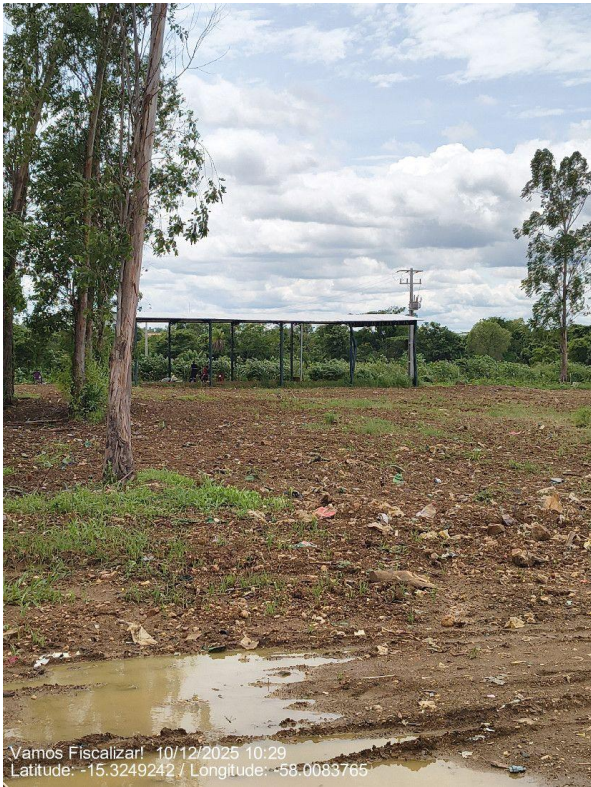
| <p>Vamos Fiscalizar! 10/12/2025 10:29<br/>Latitude: -15.3249242 / Longitude: -58.0083765</p> | |

| <b>As instalações estão em condições de manutenção e conservação adequadas?</b> | Sim |
| <b>A unidade possui piso impermeabilizado?</b> | Não |
| <b>Observação:</b> Aguardando energia para executar o piso | |

| Nº | Código | Sistema | Instalação | Item avaliado | Não conformidade | Referência | Gravidade | Prazo (dias) |
|---|---|---|---|---|---|---|---|---|
| 6 | F99-1863 | | Centro de Triagem | A unidade possui piso impermeabilizado? | Não foi evidenciado que a unidade possui piso impermeabilizado. | NBR 13.896/1997 | Grupo 2 - Natureza média | 90 |

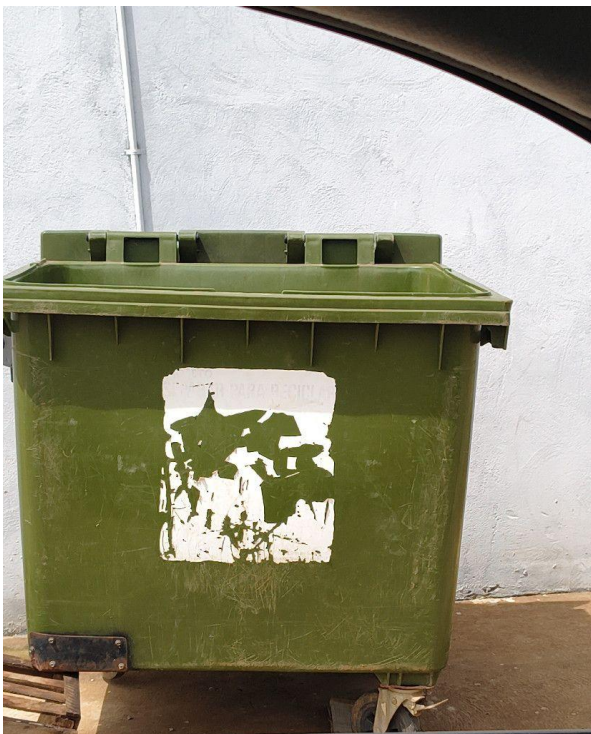
| Varrição, asseio e conservação urbana | |
|---|---|
| <p>Vamos Fiscalizar! 10/12/2025 09:54<br/>Latitude: -15.3283523 / Longitude: -57.9995043</p> | |

| Varrição, asseio e conservação urbana | |
|---|---|
| As lixeiras públicas possuem tamanho adequado? | Sim |

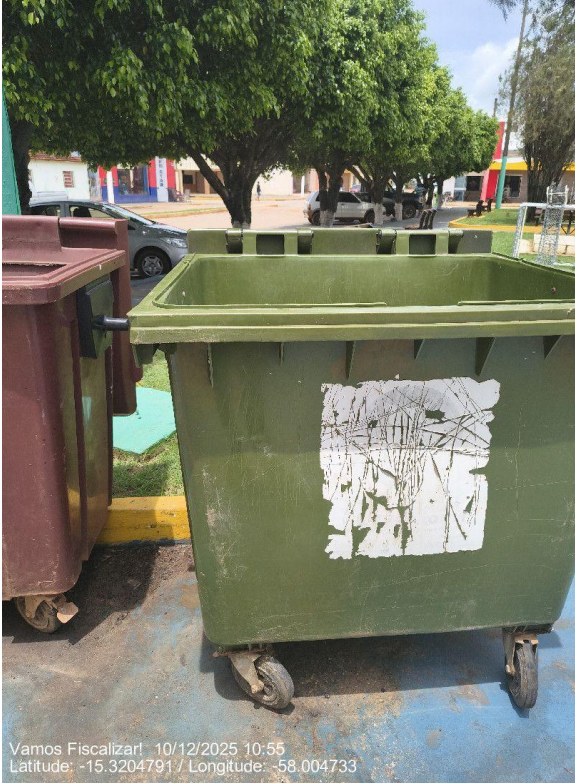
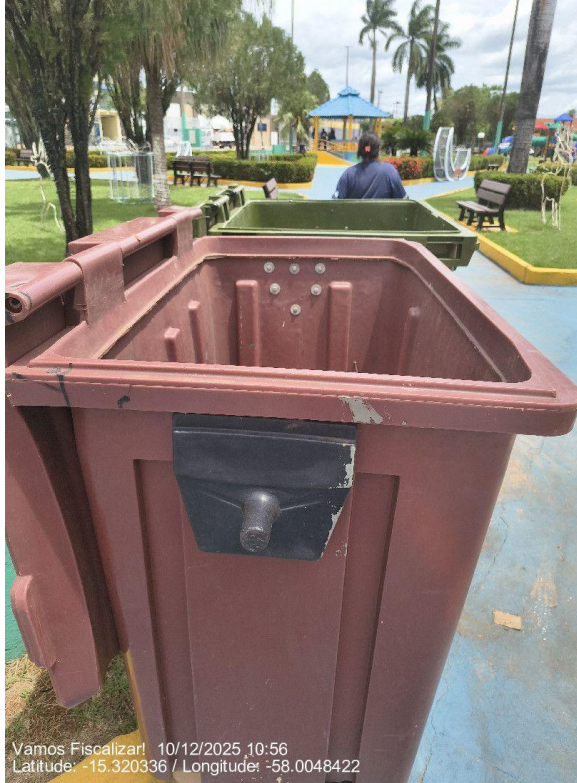
**As lixeiras públicas são operáveis evitando contato manual com os resíduos?**

**Não**

| As lixeiras públicas são fáceis de esvaziar nos equipamentos auxiliares dos varredores? | Não |

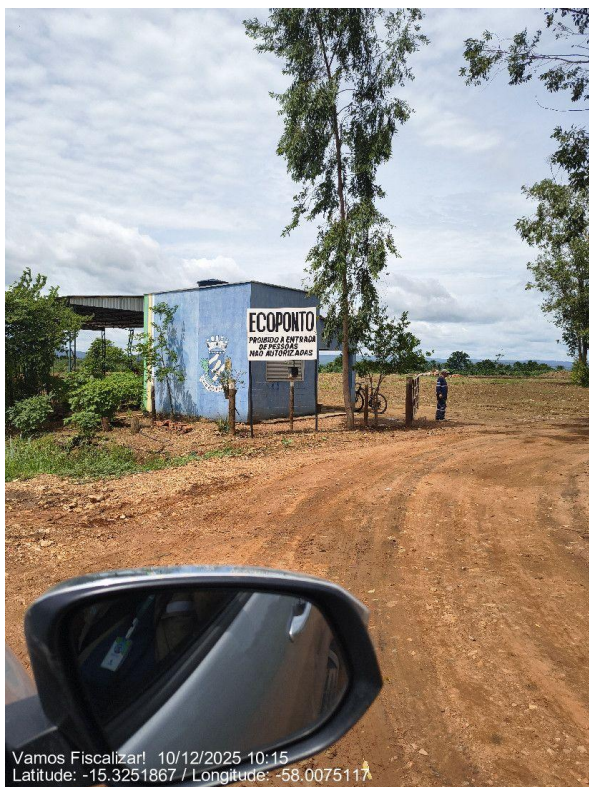
O local de transbordo de RCC está identificado?

Sim

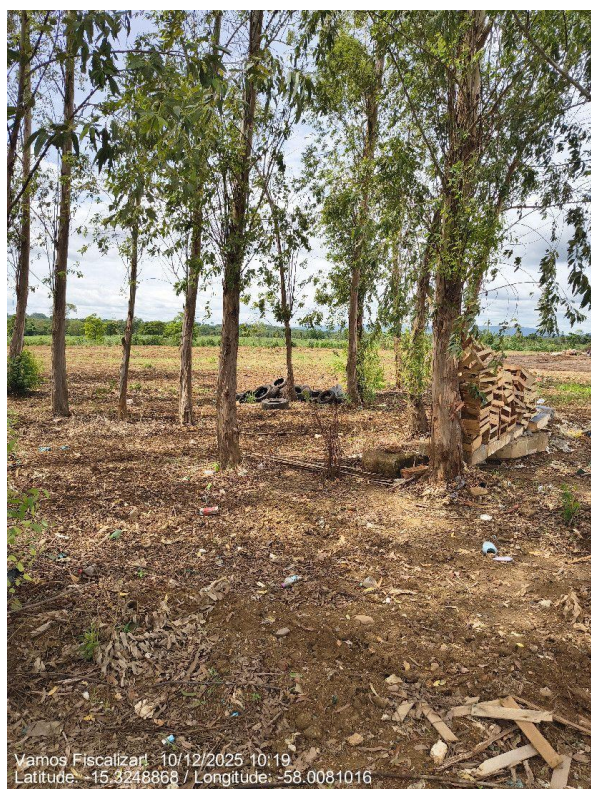
**Há placa de identificação do local de armazenamento de pneus inservíveis?**

Não

| Nº | Código | Sistema | Instalação | Item avaliado | Não conformidade | Referência | Gravidade | Prazo (dias) |
|---|---|---|---|---|---|---|---|---|
| 18 | F99-1843 | | Ecoponto | Há placa de identificação do local de armazenamento de pneus inservíveis? | Não foi evidenciada a existência de placa de identificação do local de armazenamento de pneus inservíveis. | CONAMA 416/2009 | nº Grupo 2 - Natureza média | 90 |
