## **RELATÓRIO TÉCNICO DE FISCALIZAÇÃO Nº. 01/2025 – RTF**

**Fiscalização Técnica Programada nos  
Sistemas de Abastecimento de Água e  
Esgotamento Sanitário de Araputanga –  
MT.**

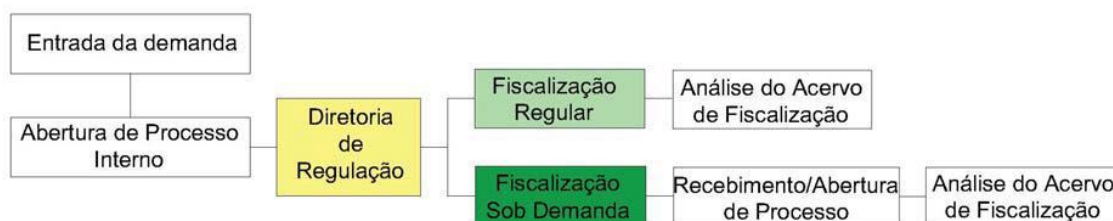
**Figura 1 - Fluxograma do planejamento de Fiscalização**

nº 888/21, os contratos de programa ou os contratos de concessão, conforme o caso, além dos planos municipais de saneamento básico e demais instrumentos de planejamento, visando atualizar os critérios e exigências a serem adotados nos procedimentos de fiscalização. Na figura 1, está demonstrado o fluxograma do planejamento da fiscalização.

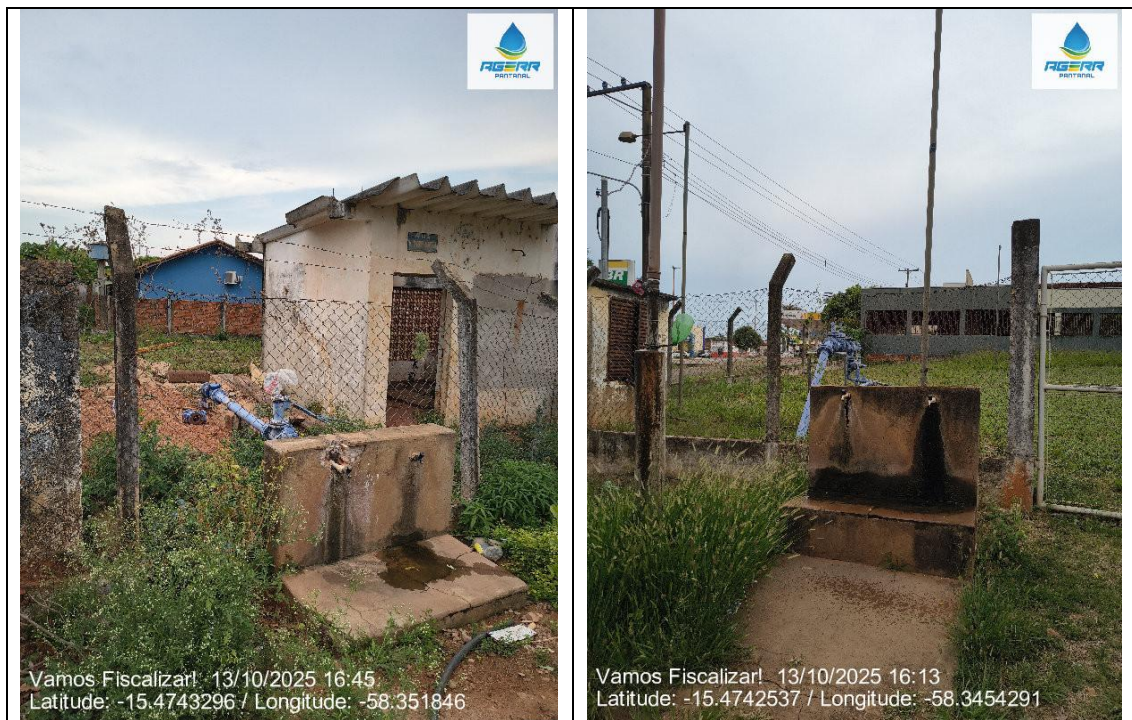
Importante destacar que dois desses poços (PT – 01 e PT – 02), possuem torneiras em suas localidades que não recebem cloração ou qualquer tipo de tratamento antes de serem distribuídas. Foi informado, durante a fiscalização, que parte da população utiliza as torneiras para abastecer galões de água para consumo, o que pode gerar uma problemática para o município a partir do aumento de casos de doenças geradas pelo seu consumo, aumentando assim, a demanda dos PSF municipais. Na figura abaixo estão os registros das torneiras citadas.

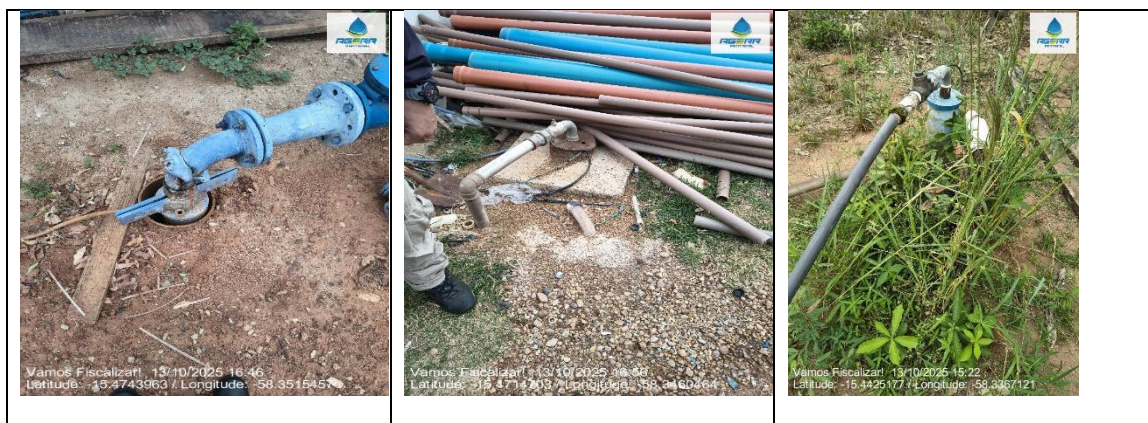
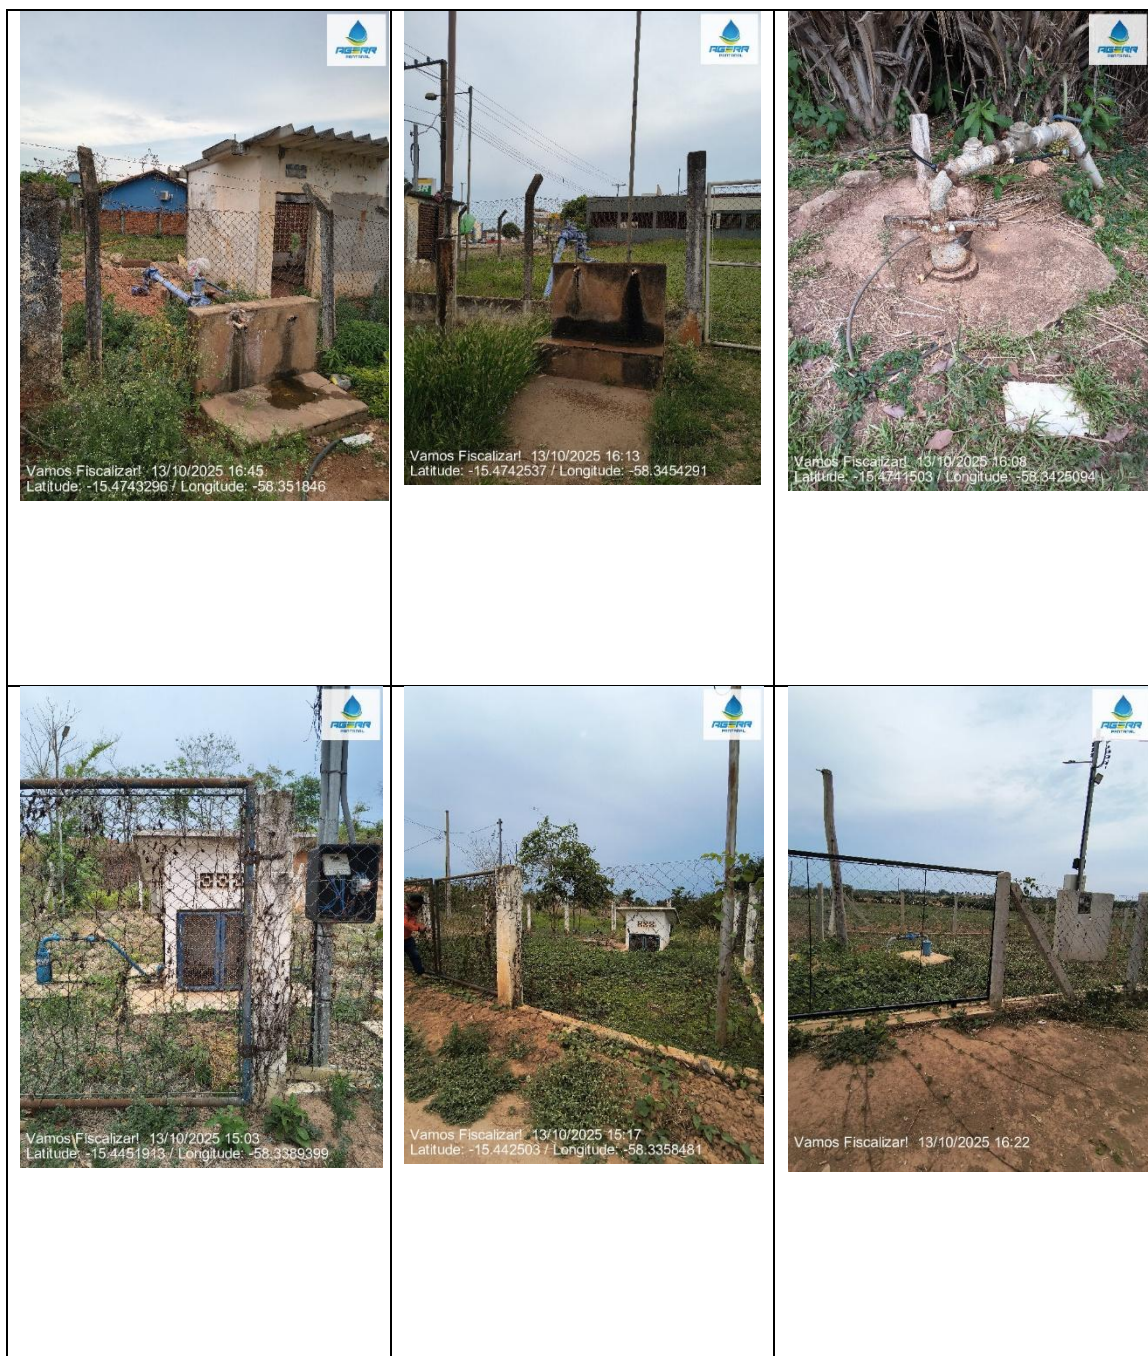
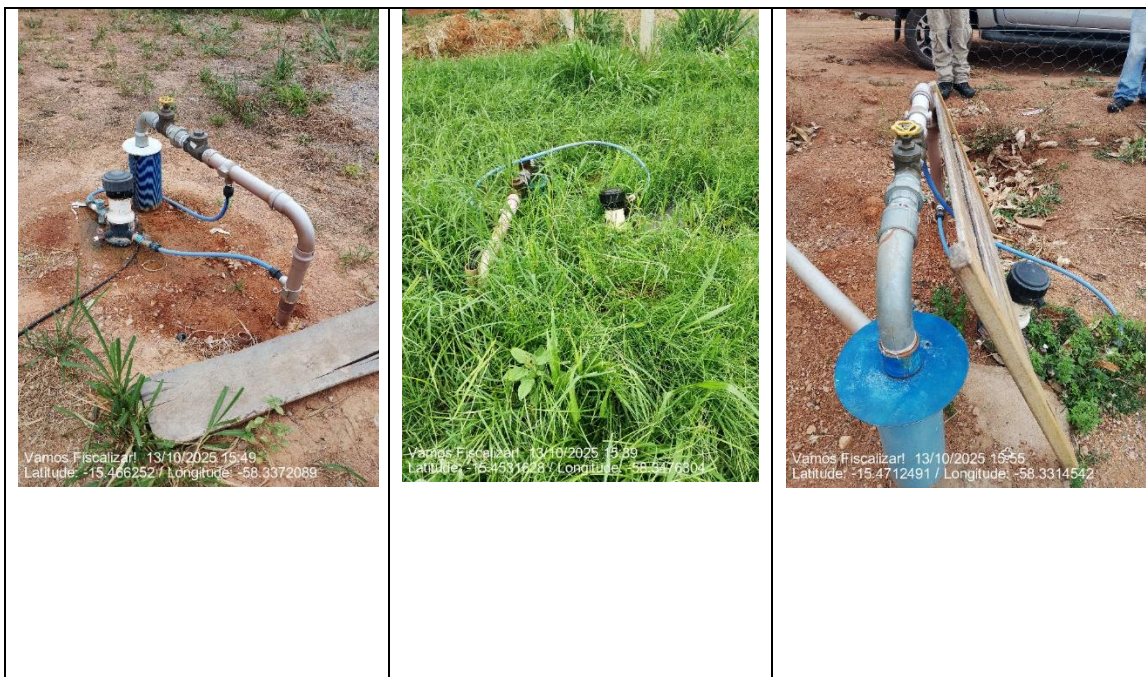
As Figuras abaixo representam os registros realizados no ponto de captação durante a fiscalização.

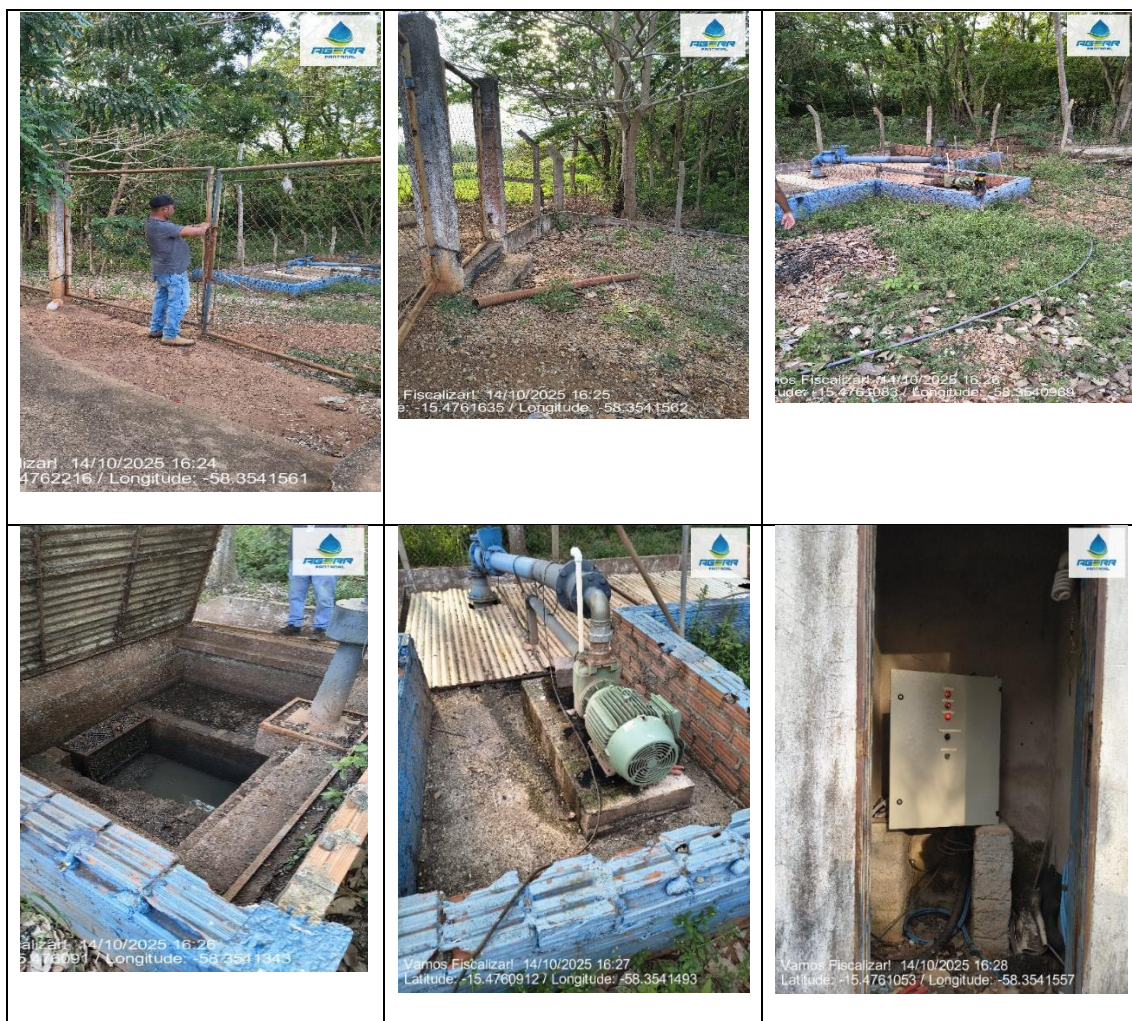
A unidade dispõe de duas bombas submersas que pressurizam o efluente no emissário de aproximadamente 4,2 km e diâmetro de 250mm. As Fotos da Elevatória de esgoto bruto traz os registros realizados da unidade durante a fiscalização.

A partir das imagens nota-se que a unidade não está com manutenção de limpeza adequada devido a quantidade de resíduos lançados ao lado do poço de sucção da elevatória. Portanto essa e outras não conformidades serão apontadas no Termo de Não Conformidade - TNC, documento que está em anexo ao presente relatório.

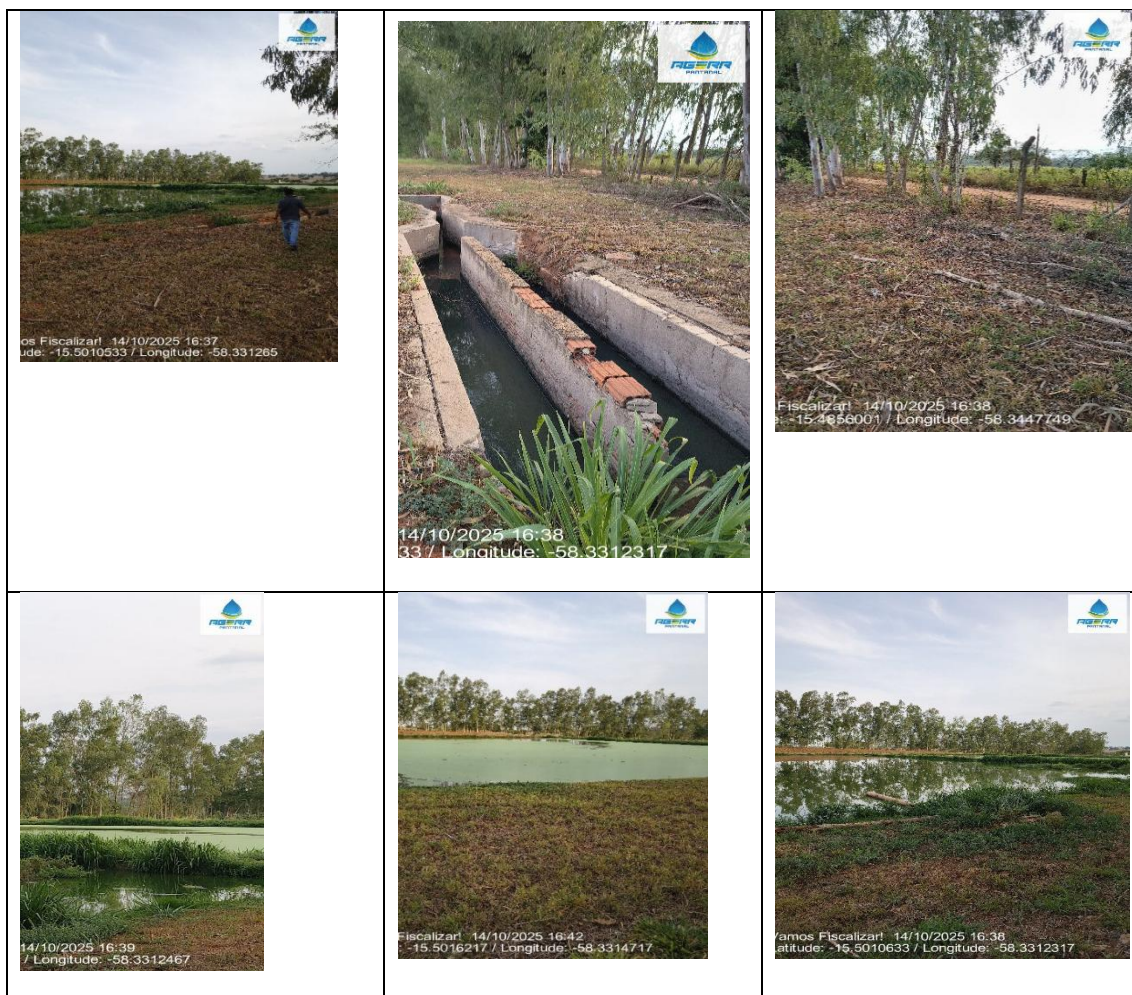
Fonte: Fiscalização Agerr Pantanal (2025) – Estação de tratamento de esgoto de Araputanga-MT

A ETE Araputanga realiza o tratamento de esgotos da região de Araputanga, estando localizada nas coordenadas geográficas -58,3313 O e -15,5011 S. A unidade consiste em tratamento por lagoas de estabilização em séria, sendo duas facultativas e duas de maturação. As lagoas apresentam as seguintes dimensões em planta de 65 m x 27 m, 165 m x 59 m e 144 m x 50 m, respectivamente. A unidade ainda dispõe de tratamento preliminar com gradeamento, desarenador e Calha Parshall para medição

Como é notado nos registros apresentados a ETE está com sobrenadante na lâmina d'água e muito provavelmente está ocorrendo desnitrificação, condições anaeróbicas excessivas ou acúmulo excessivo de Lodo no fundo, variações de vazão, presença de óleos e graxas, eutrofização/Proliferação de Algas. Portanto será necessário apresentar documentação das análises e manutenções da ETE para melhor funcionamento da unidade seguindo os pontos abaixo:

**Dragagem periódica:** A remoção regular do excesso de lodo acumulado no fundo é crucial para manter a capacidade da lagoa e prevenir problemas de flotação. Equipamentos especializados, como dragas, são usados nesse processo.

**Pré-tratamento:** Melhorar o pré-tratamento do efluente afluente pode reduzir a carga orgânica e de nutrientes (como fósforo) que chegam às lagoas de estabilização, minimizando o crescimento excessivo de algas.

**Precipitação química:** Em alguns casos, pode ser necessário o uso de processos químicos, como a precipitação de fosfatos, para reduzir a disponibilidade de nutrientes para as algas.

**Ajuste do tempo de retenção:** Garantir que o efluente permaneça na lagoa pelo tempo de retenção hidráulica projetado (geralmente superior a 20 dias em lagoas de estabilização completas) permite a decantação adequada dos sólidos.

**Controle da aeração:** Em lagoas aeradas, o ajuste dos difusores de ar pode ajudar a manter um equilíbrio saudável entre as zonas aeróbias e anaeróbias, promovendo a decantação e evitando a flotação do lodo.

**Remoção de algas:** Se o sobrenadante for composto principalmente por algas que não decantam, métodos de pós-tratamento podem ser aplicados. Isso pode incluir a filtração ou o uso de coagulantes (naturais ou artificiais, como sulfato de alumínio) para aglomerar as algas e facilitar sua remoção.

**Lagoas de maturação:** A adição de uma lagoa de maturação, mais rasa, após as lagoas facultativas, pode ajudar a desinfetar a água e, em alguns casos, auxiliar na sedimentação final de sólidos.

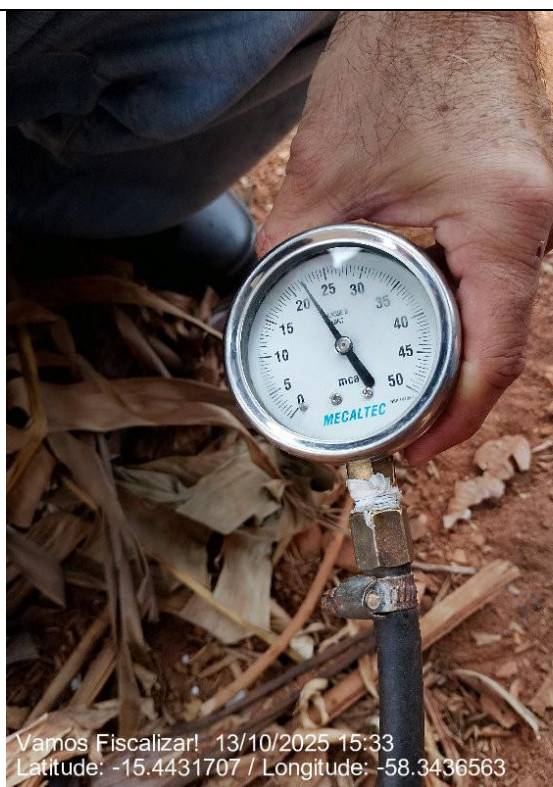
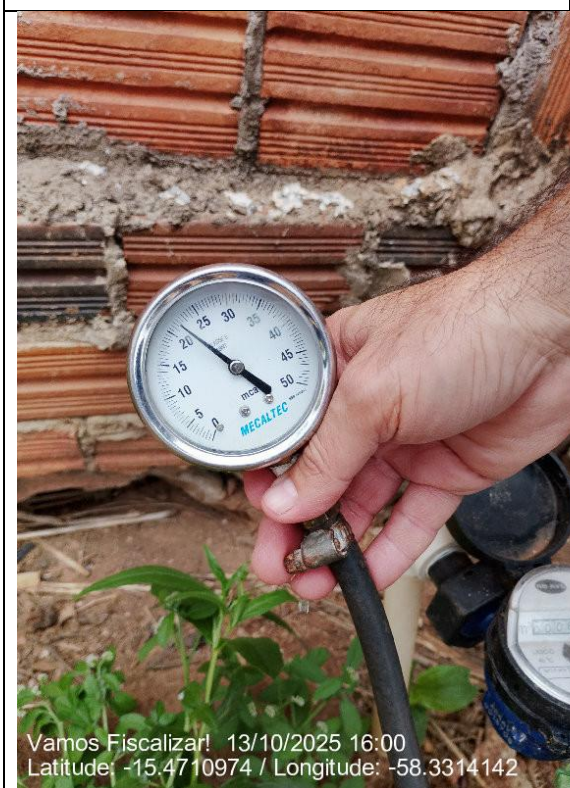
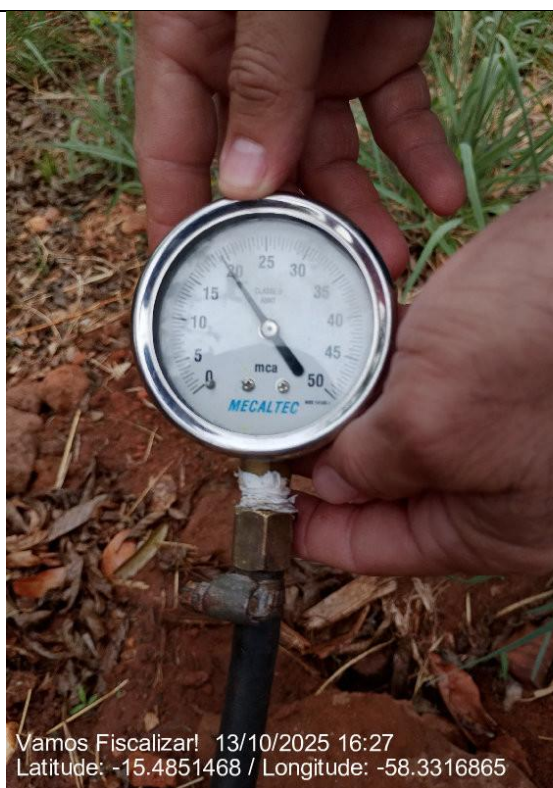
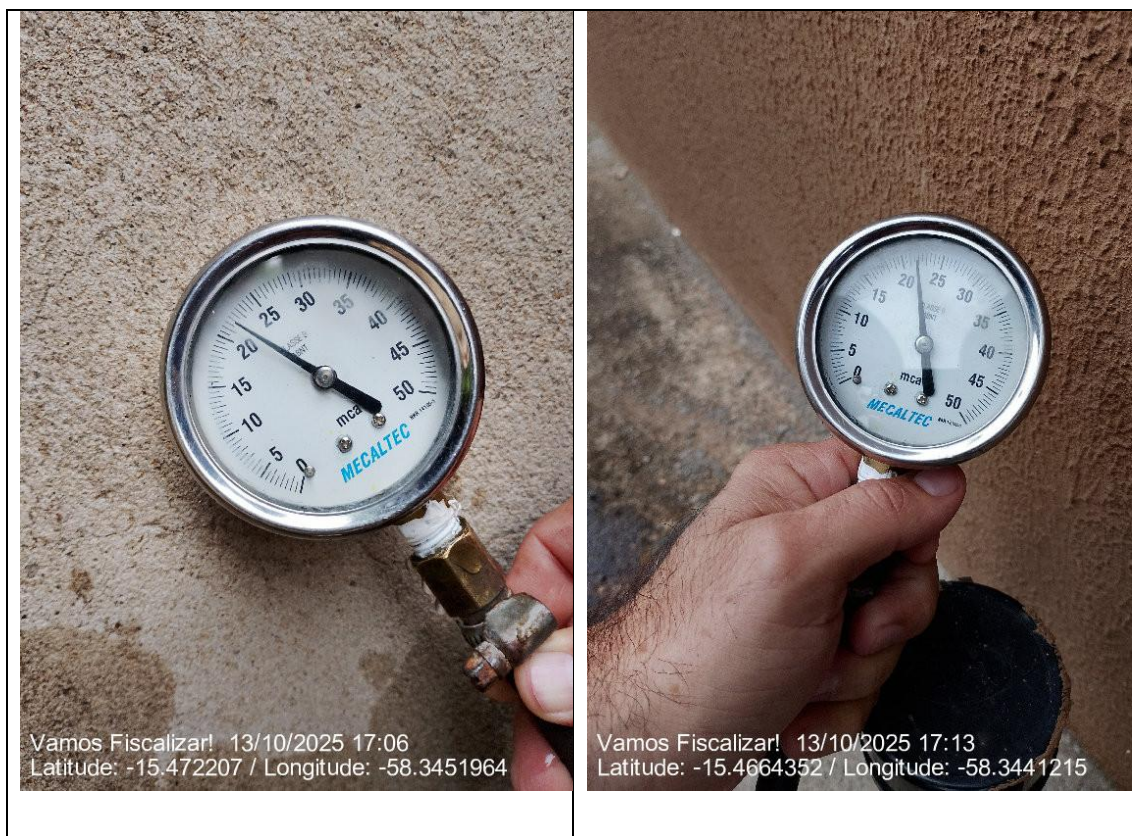
FONTE: Fiscalização dos pontos de pressão em campo – Araputanga-MT- AGERR Pantanal (2025).

O atendimento aos usuários de Araputanga é realizado na sede do SMAE, na Rua Carlos Luz, Nº 1.361, Bairro Centro. As unidades contam com terminal de autoatendimento para acolhimento inicial dos clientes. Para atendimento presencial, é disponibilizado um guichê. No dia da fiscalização, foram avaliadas as pressões na rede de distribuição de água, compreendendo uma uniformidade em toda área urbana de Araputanga. As pressões de projeto, determinadas pela ABNT NBR 12.218:2017, são definidas como pressão estática e pressão dinâmica da rede. De acordo com a norma, a pressão estática (durante a noite onde o consumo é mínimo) não pode ultrapassar 40 m.c.a, porém para situação de municípios com geografia acidentada admite-se 50 m.c.a. Já, a pressão dinâmica é definida como no mínimo 10 m.c.a, segundo essa normativa, a AGERR Pantanal-MT de forma prática para suas avaliações de pressão, nas quais somente são realizadas durante o dia, adota neste momento, a faixa de 10 m.c.a a 50 m.c.a, como pressões adequadas para serem entregues aos consumidores.

A tabela abaixo apresenta o resultado das medições de pressão no sistema de Araputanga.
