REGULAÇÃO – RELATÓRIO TÉCNICO DE FISCALIZAÇÃO Nº. 36/2023 – RTF

Fiscalização Técnica Sob Demanda no Sistema de Manejo de Resíduos Sólidos Urbanos de Mirassol D'Oeste-MT.

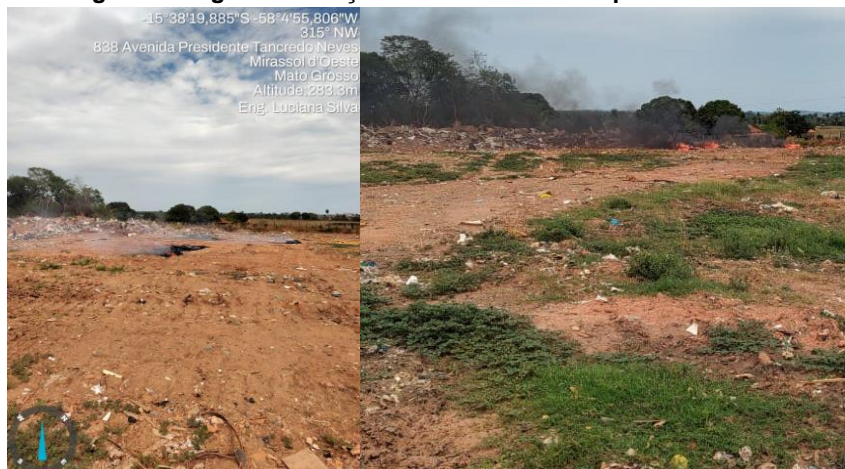
Figura 2 – Registro fotográfico da ação identificada no Ecoponto em Mirassol D'Oeste

Durante a fiscalização foram realizados vários registros fotográficos da situação em que se encontrava a unidade, nota-se, a partir da figura 2, que estava sendo ateadado fogo aos resíduos dispostos no local.

1. Presença de pessoas não autorizadas no interior do Ecoponto depositando resíduos de forma irregular e sem nenhum tipo de controle;
2. Presença de catadores no local;
3. Os resíduos estavam dispostos aleatoriamente, sem seguir nenhum tipo de separação;
4. Presença de pessoas não autorizadas colocando fogo em fios de cobre para posterior comércio;
5. Portão de acesso estava aberto;
6. Sem colaborador cuidando da portaria para controle de entradas.

Deve a prefeitura municipal e operadora da pasta dos serviços providenciar, pessoalmente ou por provocação aos terceiros competentes, a conformação dos itens descritos, relativos às suas instalações, seus equipamentos e seus serviços, com o intuito de concorrer para uma prestação eficiente dos serviços públicos de resíduos sólidos, objetivando o pleno atendimento dos seus usuários e a proteção do meio ambiente.

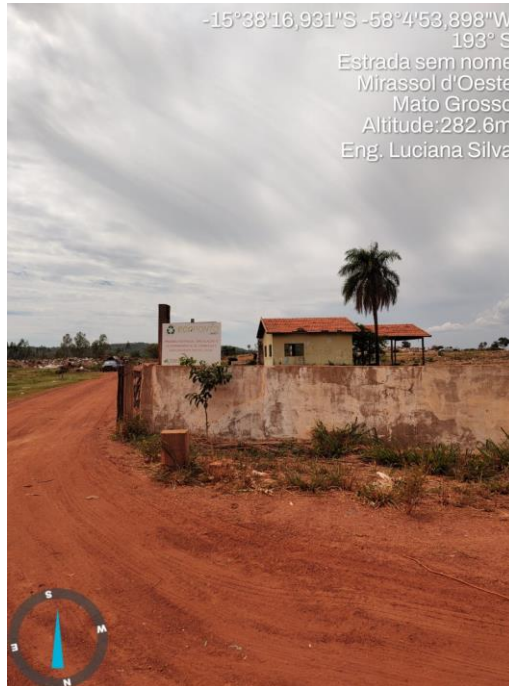
Figura 3 – Portão de acesso ao “Ecoponto”

A Figura 3 apresenta o registro fotográfico do portão, que se encontrava aberto e sem controle de entrada e saída.
