REGULAÇÃO - RELATÓRIO TÉCNICO DE VISTORIA Nº 05/2022 – RTV

Vistoria de reconhecimento nos Sistema de Abastecimento de Água e Sistema de Esgotamento Sanitário de Araputanga-MT.

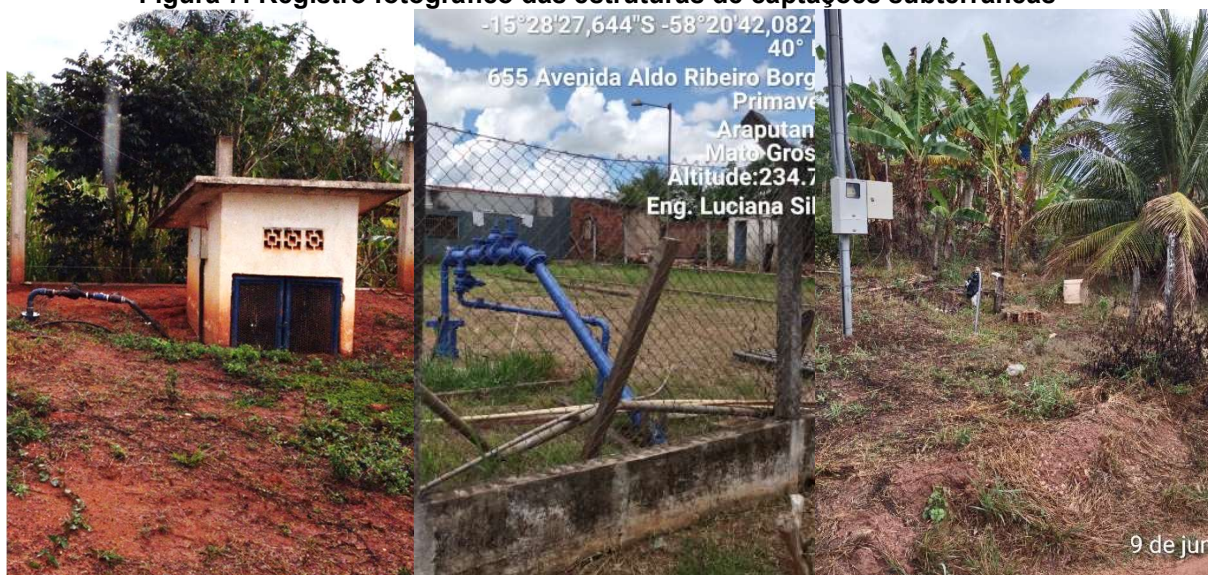
A figura 6 a seguir apresenta a localização espacial dos poços na área urbana de Araputanga e a figura 7 o registro fotográfico das unidades PT01, PT02 e PT03 respectivamente.

Figura 7: Registro fotográfico das estruturas de captações subterrâneas

Algumas recomendações são sugeridas para contribuir com o nível de excelência de qualidade, tais como: seguir as orientações das portarias sanitárias, manter o controle de análises físico-químicas e biológicas da água do manancial, manter as áreas de captação do manancial cercadas e identificadas e manter o local isento da criação de animais. Regularizar os poços antes de sua utilização para distribuição e consumo.

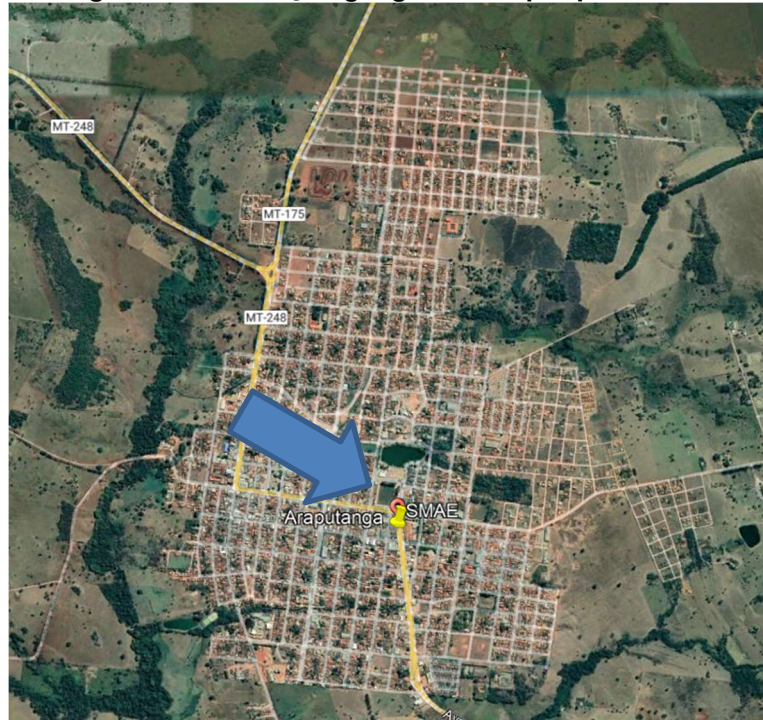
Figura 8: Localização geográfica do parque da ETA

O Município de Araputanga possui (01) uma ETA, situada no mesmo local do SMAE, Rua Carlos Luz, 1361 – Centro, Araputanga - MT, coordenadas geográficas 15°28'18.01"S 58°20'45.12"O. A figura 8 traz a localização geográfica da ETA; já a figura 9, por sua vez, apresenta a posição da unidade dentro do terreno.

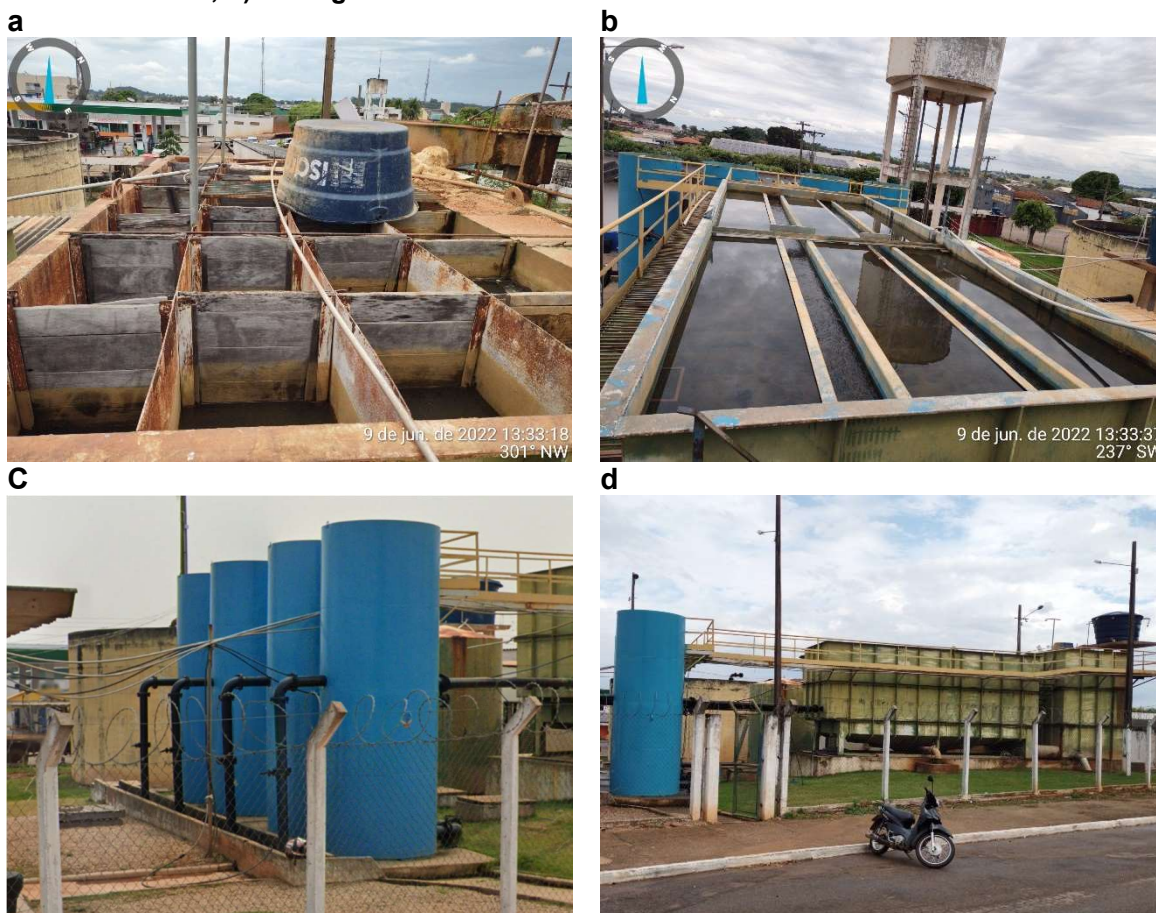
A estação de tratamento de água – ETA é do tipo de tratamento completo com capacidade de tratar 110m³/h, composta por 01 (uma) unidade de mistura rápida em concreto armado, 01 (um) floculador tipo chicanas verticais, 01 (um) decantador de placas, 01 (uma) unidade de filtro de fluxo ascendente com 04 (quatro) módulos em estrutura metálica, casa de bombas, casa de química e laboratório de análises físico-químicas. A figura 10 apresenta o registro fotográfico dos módulos da ETA e figura 11 a casa de química e laboratório.

Figura 10: Registro fotográfico da ETA: a) Vista do floculador; b) Vista decantador c) Vista dos módulos do filtro; d) Vista geral da ETA.

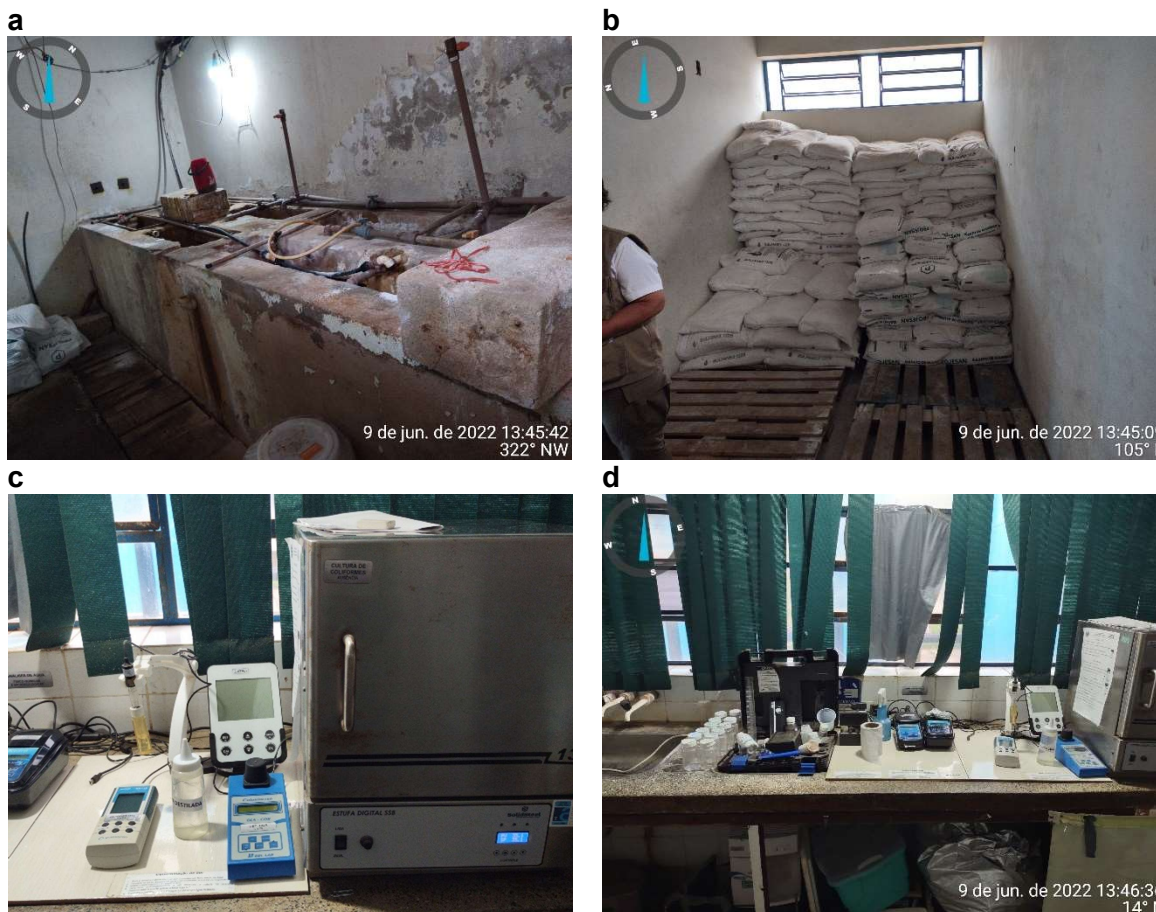
Figura 11: Registro fotográfico da casa de química e laboratório da ETA: a) Vista dos tanques de diluição; b) Vista do estoque de produto químico coagulante (sulfato de alumínio) c) Vista dos aparelhos de análise de água peagâmetro, colorímetro, turbidímetro e estufa; d) Vista geral da bancada de análise do laboratório.

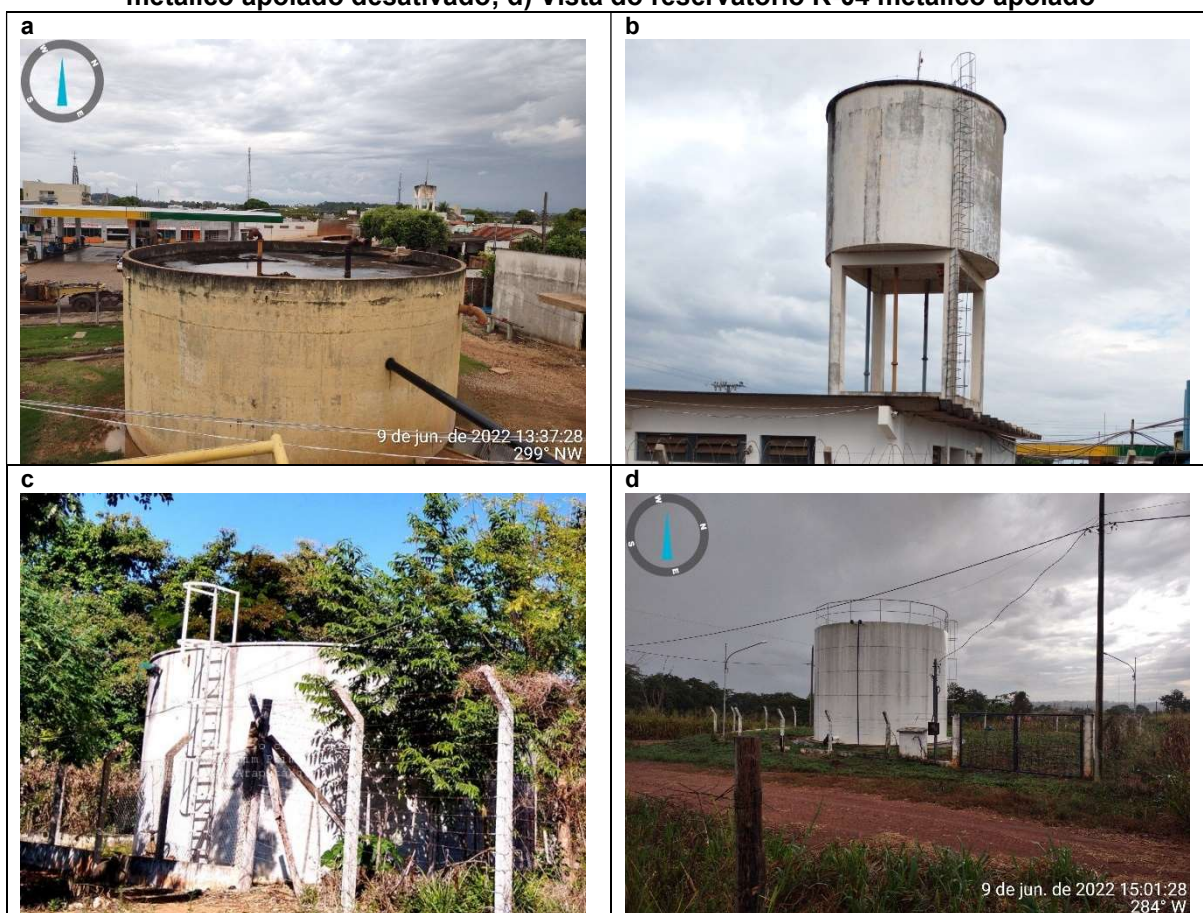
O SAA de Araputanga conta com (04) quatro reservatórios, sendo que apenas (03) três reservatórios estão ativos. Em relação aos reservatórios em operação, (02) dois estão localizados na sede do SMAE, no mesmo local onde está locada a ETA e outro se encontra no bairro Jardim Primavera. O reservatório do bairro Jardim Primavera se encontra desativado no momento por motivos estruturais. O quadro 3 apresenta informações sobre os reservatórios.

Figura 13: Registro fotográfico dos reservatórios: a) Vista do reservatório R-01 de concreto apoiado; b) Vista do reservatório R-02 de concreto elevado; c) Vista do reservatório R-03 metálico apoiado desativado; d) Vista do reservatório R-04 metálico apoiado

O reservatório elevado recebe água advinda do reservatório apoiado, sendo que a água é recalçada pela elevatória de água tratada até o reservatório elevado, de onde partirá o abastecimento para a rede de distribuição através da gravidade.

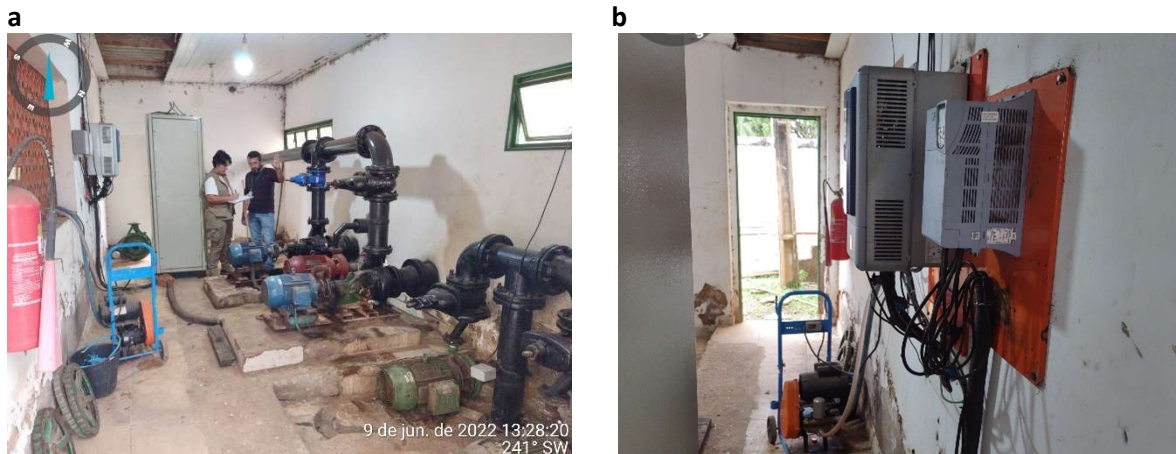
A estação elevatória existente que recalca a água tratada do reservatório apoiado até o reservatório elevado é formada por dois conjuntos moto bomba centrífugas de eixo horizontal, sendo um conjunto de reserva. O conjunto moto bomba 01 possui motor WEG e bomba IMBIL 80-400/2 com 40 CV de potência, e o outro conjunto 02 possui motor WEG e bomba IMBIL 80-400/3 com 50 CV de potência. A figura 14 apresenta o registro fotográfico da unidade.

Figura 14: Registro fotográfico da EAT de Araputanga: a) Vista da EAT localizada no Parque da ETA; b) Vista quadro de comando;

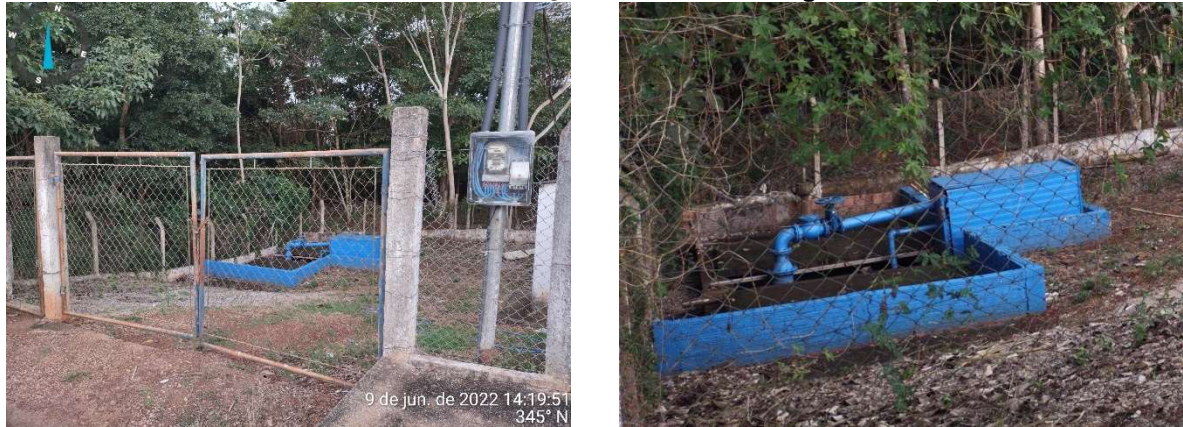
O SES de Araputanga conta com (01) uma EEB localizado na Av. Sebastião Francisco de Almeida nas coordenadas geográficas latitude $15^{\circ}28'34.01''S$ e longitude $58^{\circ}21'15.68''O$. A elevatória pressuriza o efluente no emissário de aproximadamente de 4,2 km e diâmetro de 250mm. A figura 17 apresenta o registro fotográfico da unidade.

Figura 17: Vista da estação elevatória de esgoto bruto;

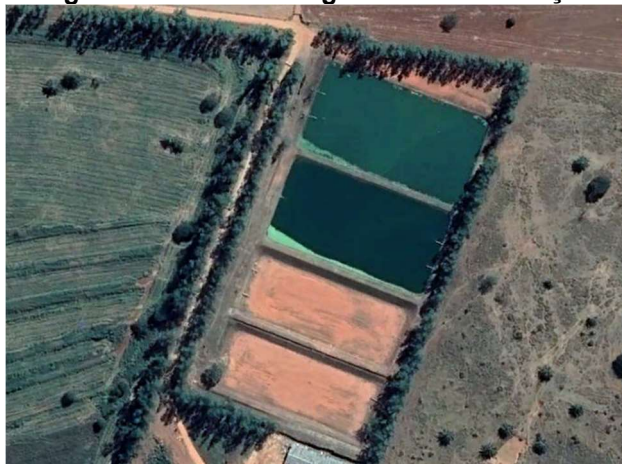
O SES de Araputanga conta com uma ETE, a qual é composta por tratamento preliminar com calha *parshal*, gradeamento e caixa de areia, e em sequência composta de quatro lagoas de estabilização em série, sendo 02 (duas) facultativas, 02 (duas) de maturação. A coordenada de localização da Estação de Tratamento de Esgoto (ETE) é 15°30'17,78" S; 58°19'52,26" O. O lançamento de efluentes tratado é realizado no Ribeirão das Pitas. A figura 18 apresenta o esquema de disposição das lagoas da ETE e a figura 19 apresenta a vista das unidades.

Figura 18: Vista das lagoas de estabilização

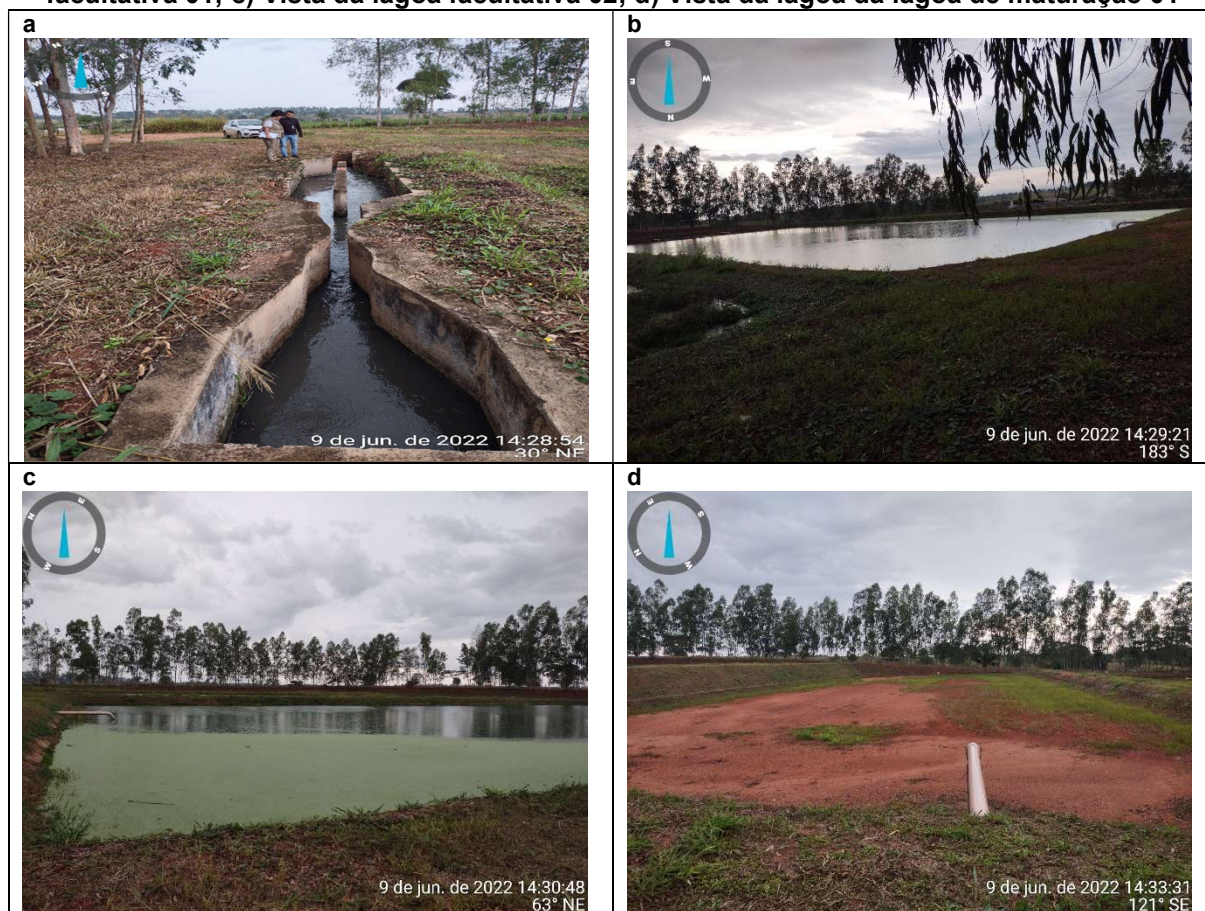
Figura 19: Registro fotográfico da ETE: a) Vista do tratamento preliminar; b) Vista da lagoa facultativa 01; c) Vista da lagoa facultativa 02; d) Vista da lagoa da lagoa de maturação 01

As (02) duas lagoas de maturação ainda se encontram vazias pois a vazão de efluentes que é coletada atualmente é insuficiente para o funcionamento da estação conforme foi projetada.
