# **Fiscalização Técnica Programada RSU (Araputanga) – FTP RSU 1/2025**

Fiscalização Técnica Programada do Manejo dos Resíduos Sólidos do município de  
Araputanga-MT - AGERR Pantanal-MT

**Araputanga - MT, fevereiro de 2026.**

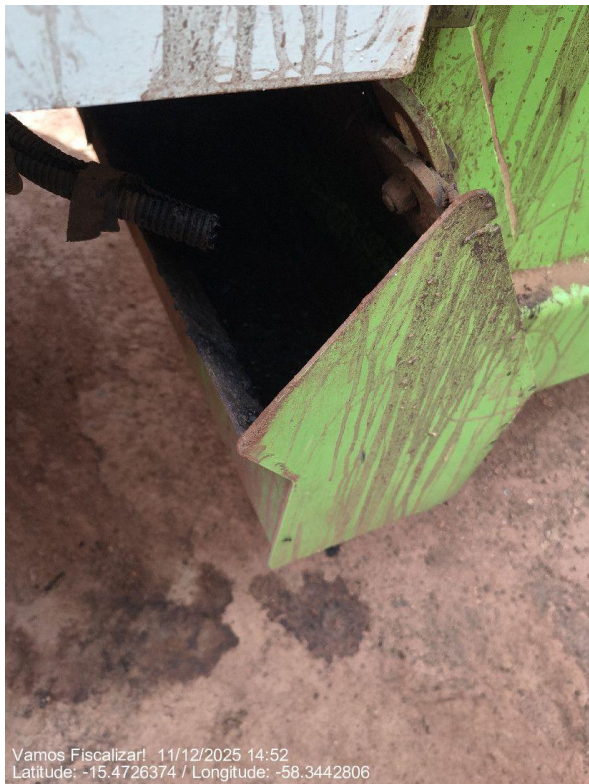
| Os veículos coletores possuem recipiente para chorume devidamente vedado? | Sim |

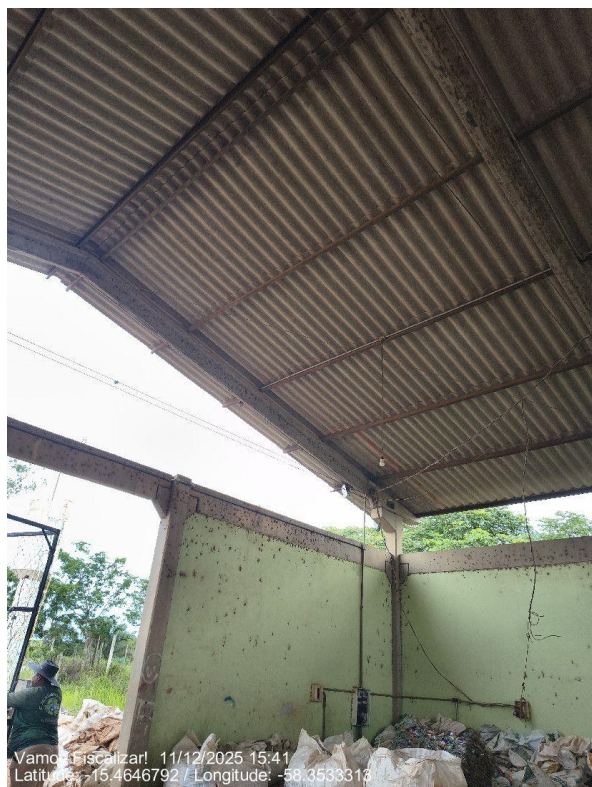
| A unidade possui sistema de drenagem de águas pluviais? | Não |
| A unidade possui sistema de drenagem de chorume? | Não |
| A unidade possui cobertura? | Sim |

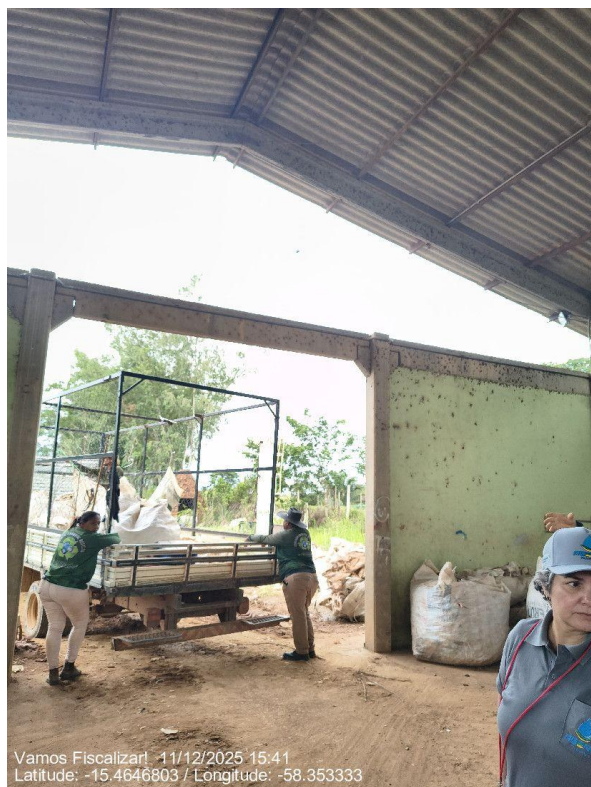
| <b>A cobertura da unidade está em condições de conservação adequadas?</b> | Sim |
| <b>A unidade possui altura suficiente para carga e descarga de caminhões?</b> | Sim |

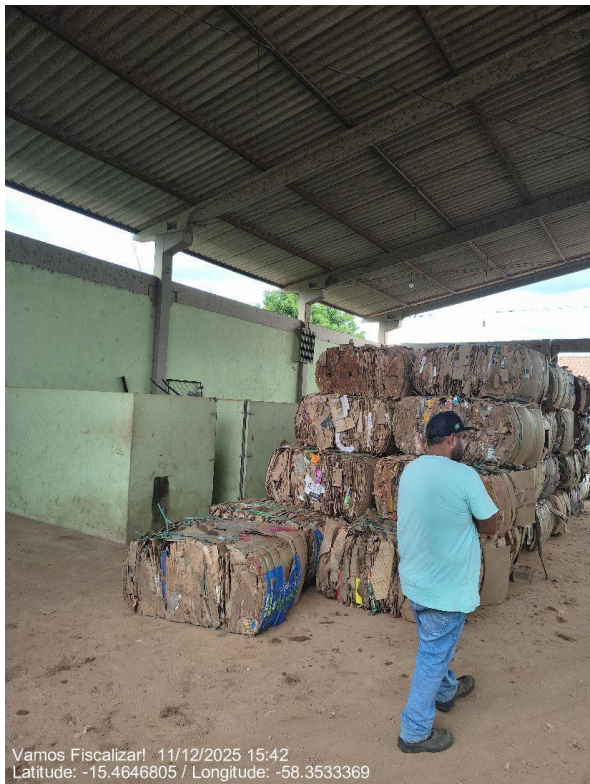
| <b>A via de acesso dos caminhões é pavimentada?</b> | Não |
| <b>As unidades possuem depósitos com capacidade de armazenamento de pelo menos 1 dia de trabalho?</b> | Sim |

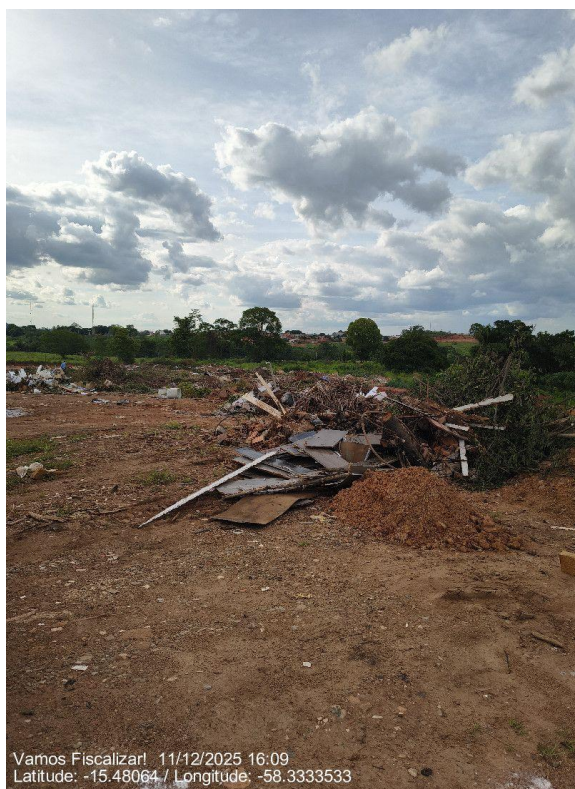
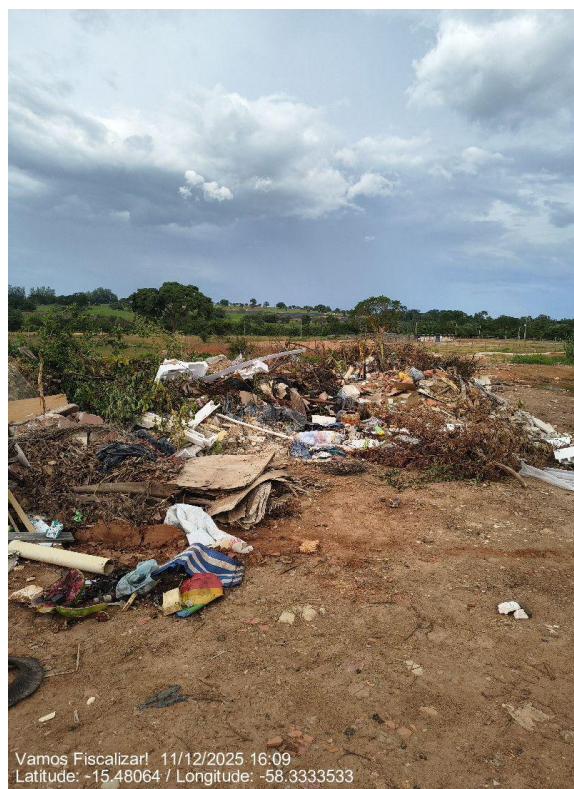
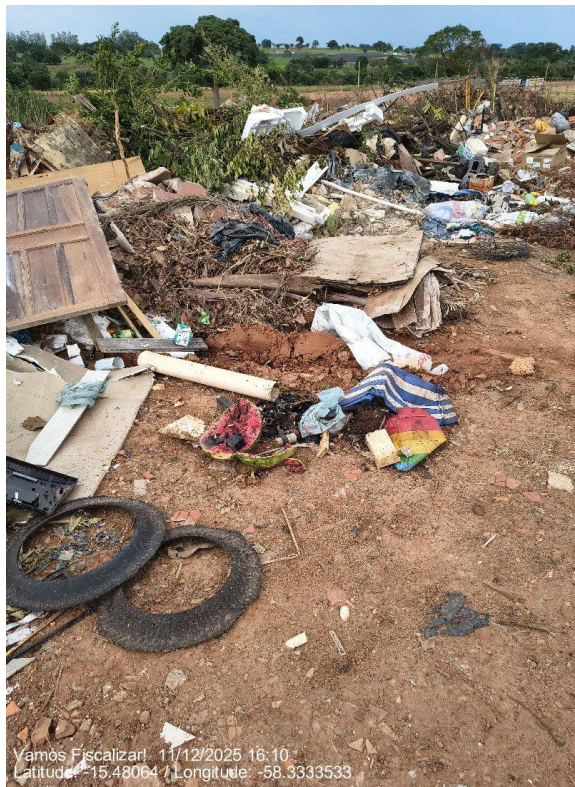
**Informações complementares:**

Está virando tá virando um lixão pois não há controle de acesso população em geral joga todo tipo de resíduo
