## **Fiscalização Técnica Programada (Rio Branco) - FTP 01/2025**

Fiscalização Técnica Programada nos Sistemas de Abastecimento de Água e Esgotamento Sanitário de Rio Branco – MT - AGERR Pantanal-MT

**Rio Branco - MT, janeiro de 2025.**

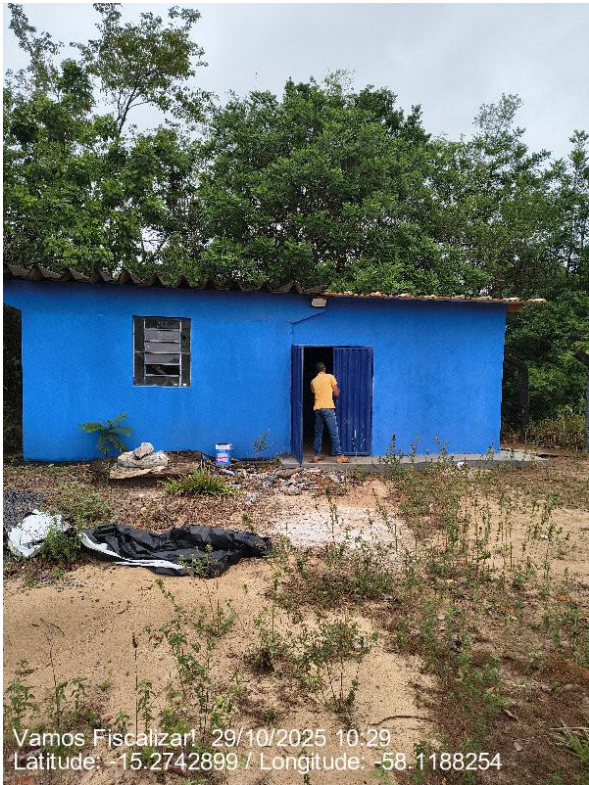
| <b>Existe placa de identificação da área do manancial de captação?</b> | Não |

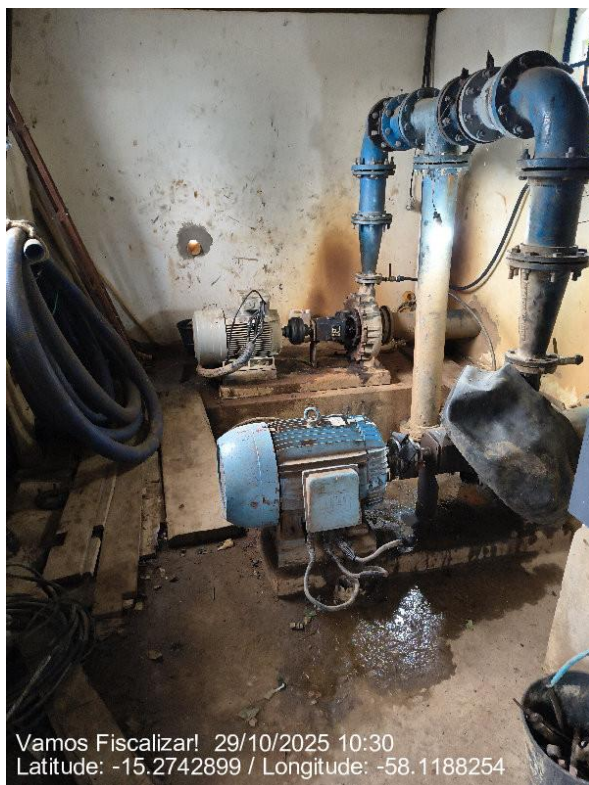
**Equipamentos estão isentos de vazamentos aparentes de água?**

Não

| Nº | Código | Sistema | Instalação | Item avaliado | Não conformidade | Referência | Gravidade | Prazo (dias) |
|---|---|---|---|---|---|---|---|---|
| 3 | F64-978 | | Rio Bracinho | Equipamentos estão isentos de vazamentos aparentes de água? | Perda de água e/ou não executar redução de perdas | NBR 12.213/92 | Grupo 2 - Natureza média | 365 |

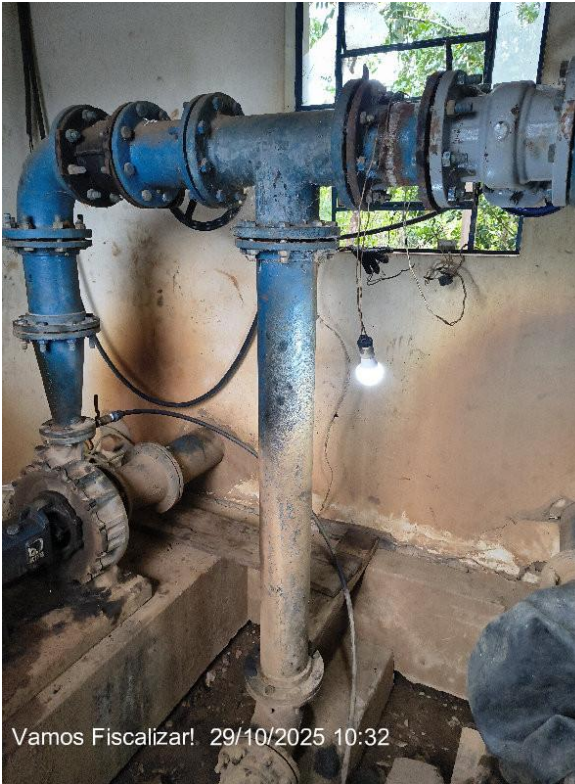
| <b>A área está com suas estruturas dentro de condições de segurança operacional adequadas?</b> | Não |
| <b>Observação:</b> Falta grade de proteção. | |
| <b>O local apresenta bom estado de limpeza?</b> | Não |

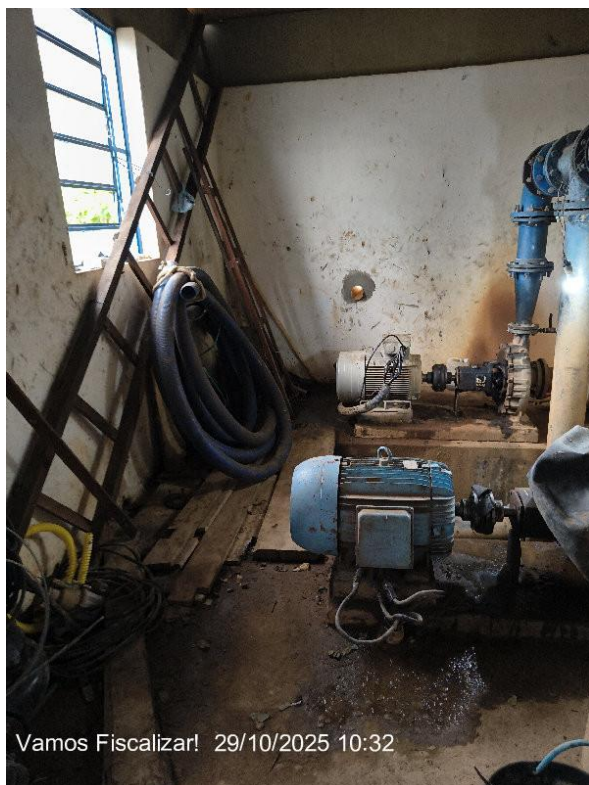
| <b>O local apresenta bom estado de organização?</b> | Não |

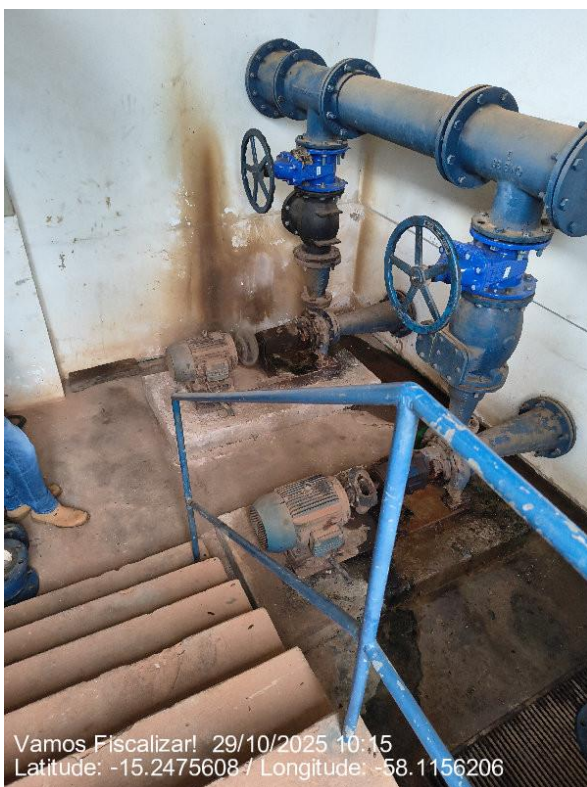
| <b>Equipamentos estão isentos de vazamentos aparentes de água?</b> | Não |

| Nº | Código | Sistema | Instalação | Item avaliado | Não conformidade | Referência | Gravidade | Prazo (dias) |
|---|---|---|---|---|---|---|---|---|
| 22 | F64-997 | Centro | EAT | Equipamentos estão isentos de vazamentos aparentes de água? | Perda de água e/ou não executar redução de perdas. | Lei Federal nº 14.026/2020 | Grupo 2 - Natureza média | 365 |

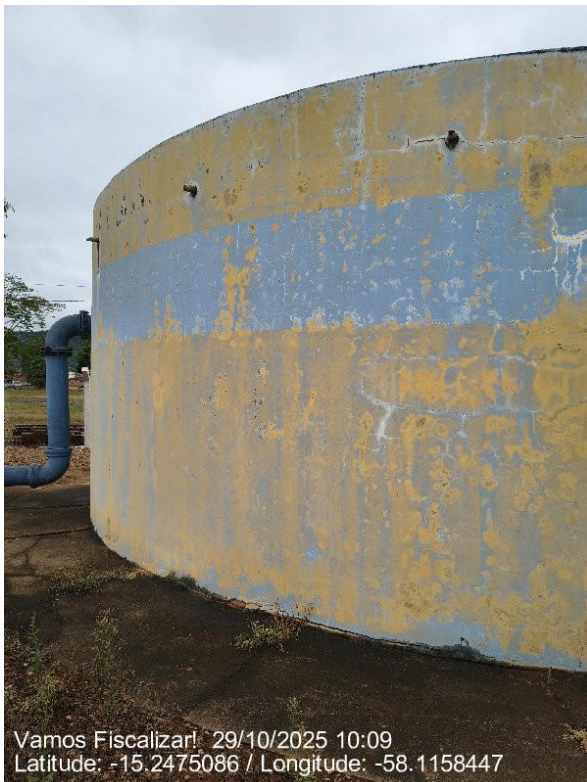
| <b>Existe placa de identificação da área do reservatório?</b> | Não |

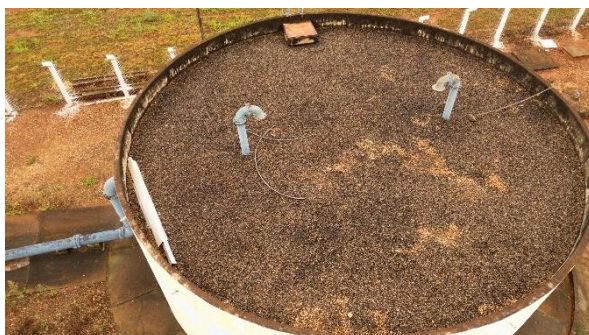
**Existe e está adequado o controle de nível no reservatório?**

Não

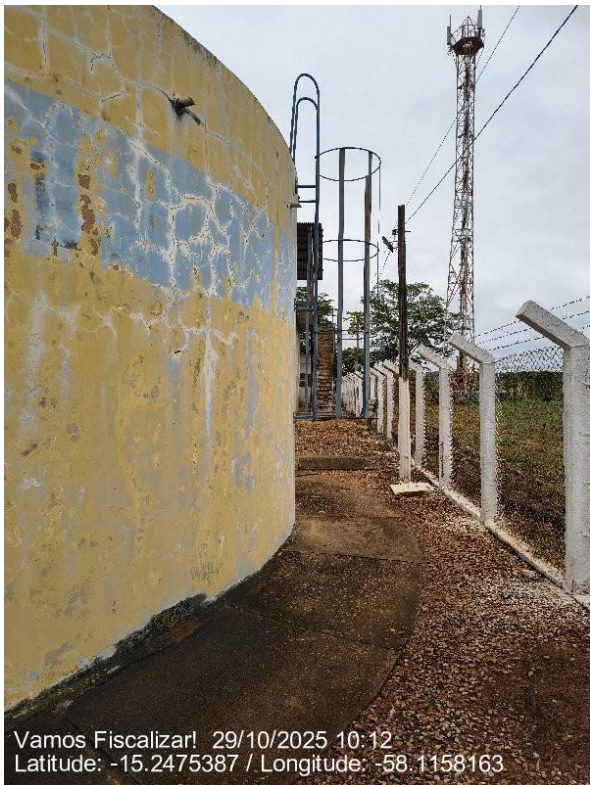
| <b>A estrutura aparente do reservatório apresenta boas condições? (Sem vazamentos, infiltrações, oxidação, corrosão, etc)</b> | Não |

| Nº | Código | Sistema | Instalação | Item avaliado | Não conformidade | Referência | Gravidade | Prazo (dias) |
|---|---|---|---|---|---|---|---|---|
| 13 | F64-988 | Centro | R-01 | A estrutura aparente do reservatório apresenta boas condições? (Sem vazamentos, infiltrações, oxidação, corrosão, etc) | Foi evidenciado que a estrutura aparente do reservatório não apresenta boas condições, com vazamentos, infiltrações, oxidação, corrosão, etc. | NBR 12.217/1994 | Grupo 2 - Natureza média | 210 |
