## **Fiscalização Técnica Programada (Salto do Céu) - FTP 01/2025**

Fiscalização Técnica Programada nos Sistemas de Abastecimento de Água e Esgotamento Sanitário de Salto do Céu – MT - AGERR Pantanal-MT

**Salto do Céu - MT, janeiro de 2026.**

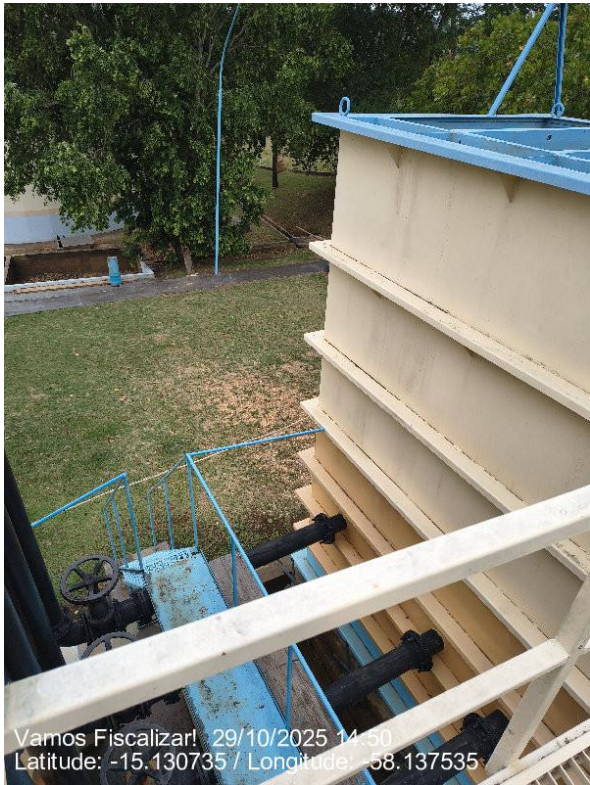
| Equipamentos ou estruturas estão isentos de vazamentos aparentes de água? | Sim |

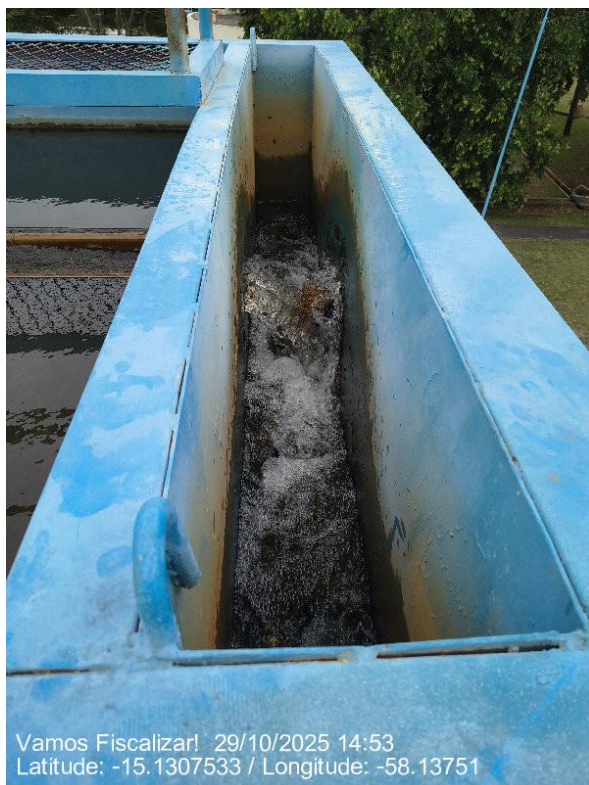
| <b>Há passagem de flocos do decantador para os filtros?</b> | Não |

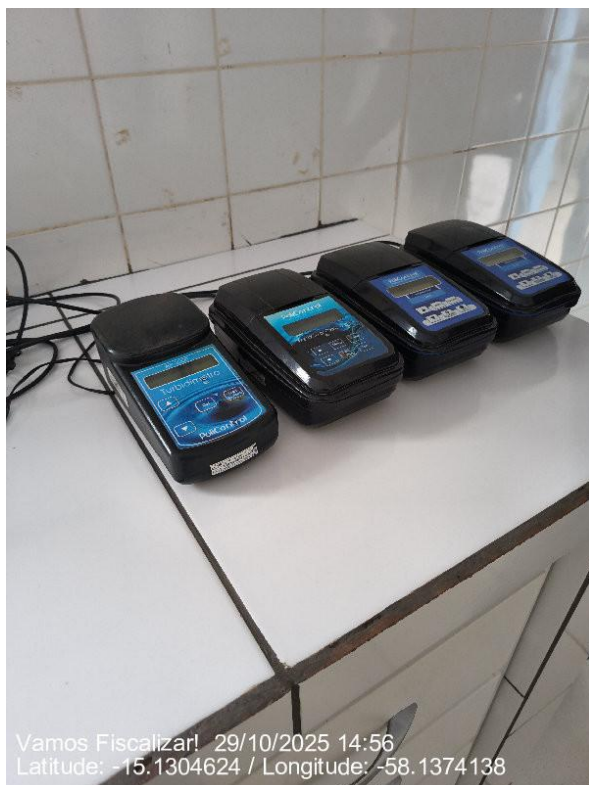
| <b>Os equipamentos de análises estão calibrados e apresentam registros?</b> | Não |
| <b>O laboratório e equipamentos apresentam bom estado de conservação?</b> | Sim |

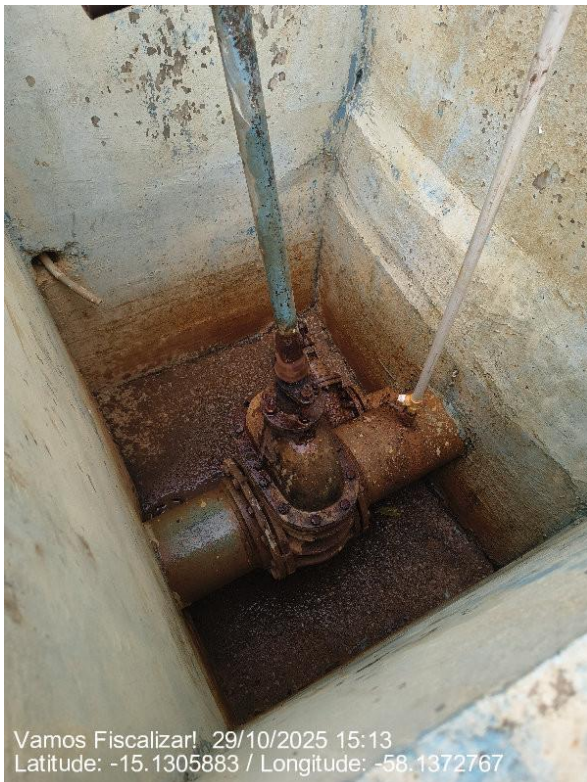
| <b>Existe estrutura de controle e medição de vazão na entrada e/ou saída do reservatório?</b> | Não |
| <b>Existe válvula / registro de fechamento na entrada e na saída do reservatório?</b> | Sim |

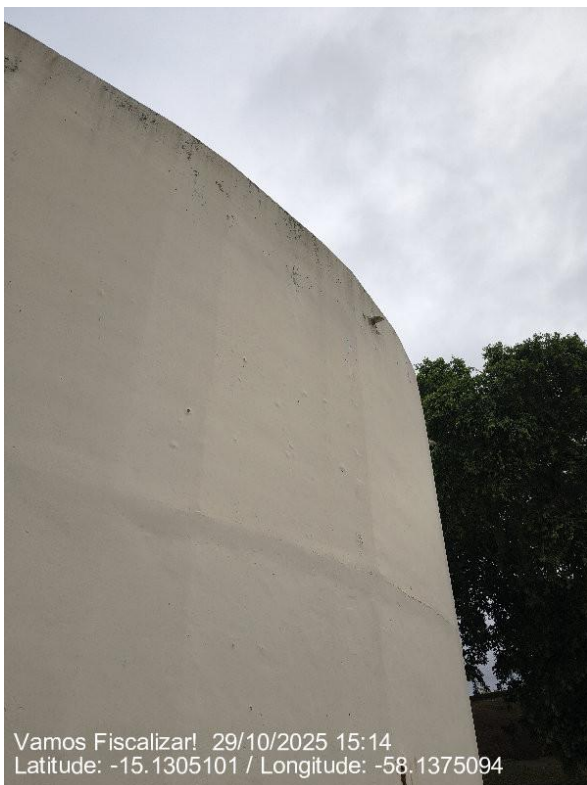
**A cobertura do reservatório permite o escoamento das águas pluviais e impede a entrada de água, animais e corpos estranhos?**

Sim

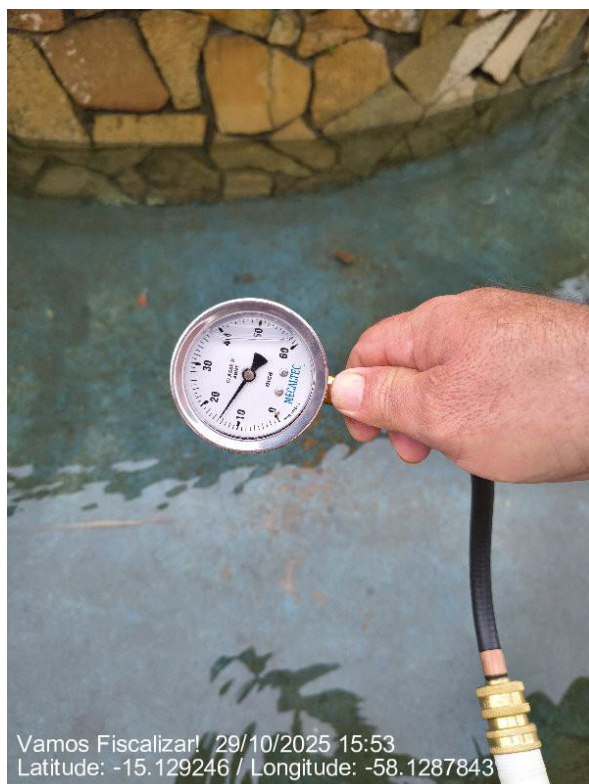
| Valor da pressão da rede (em M.C.A.) | 16 |
| Valor da 2a medição da pressão da rede (em M.C.A.), quando aplicável | 16 |
| As pressões máximas de rede são atendidas? | Sim |

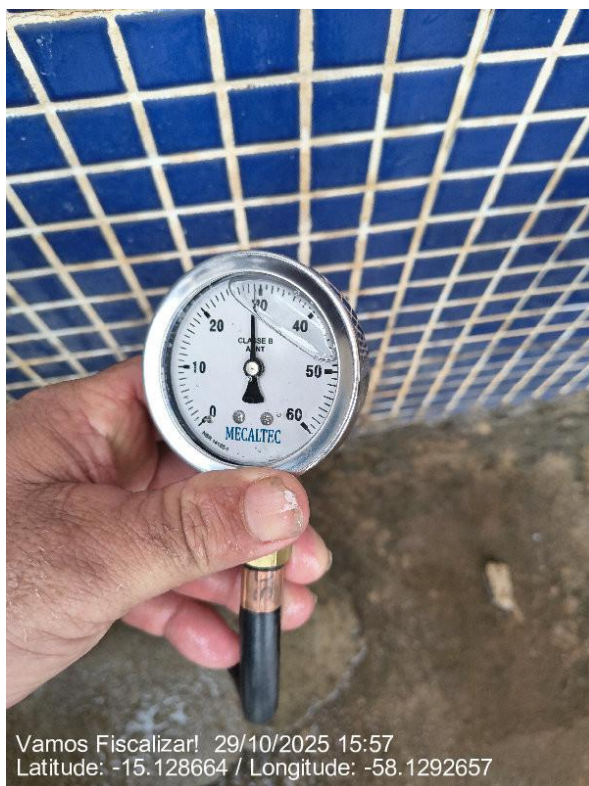
| <b>Valor da pressão da rede (em M.C.A.)</b> | 30 |
| <b>Valor da 2a medição da pressão da rede (em M.C.A.), quando aplicável</b> | 30 |
| <b>As pressões máximas de rede são atendidas?</b> | Sim |

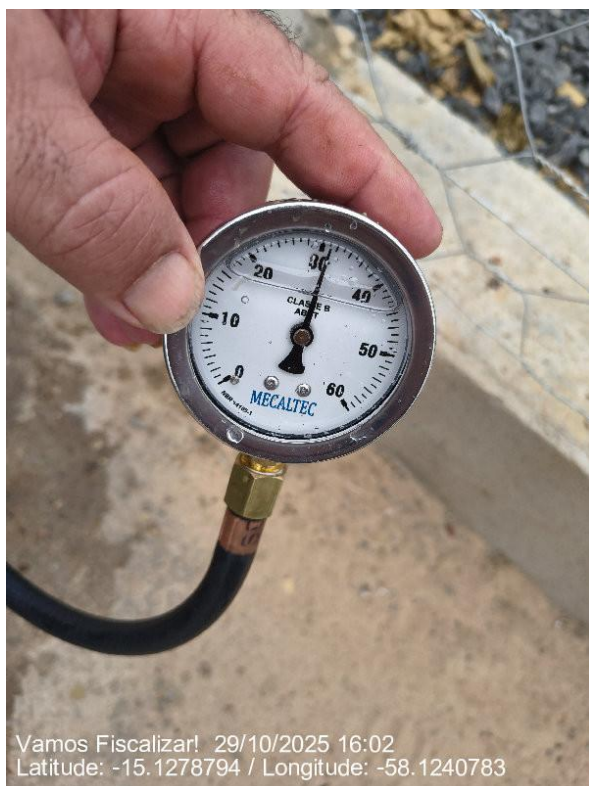
| <b>Valor da pressão da rede (em M.C.A.)</b> | 30 |
| <b>Valor da 2a medição da pressão da rede (em M.C.A.), quando aplicável</b> | 30 |
| <b>As pressões máximas de rede são atendidas?</b> | Sim |

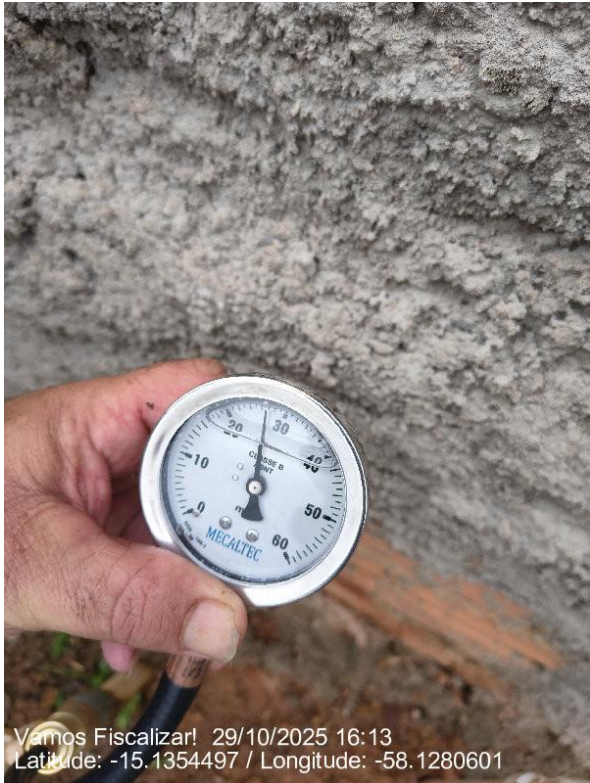
| Valor da pressão da rede (em M.C.A.) | 29 |
| Valor da 2a medição da pressão da rede (em M.C.A.), quando aplicável | 29 |
| As pressões máximas de rede são atendidas? | Sim |
