## **REGULAÇÃO RELATÓRIO TÉCNICO DE FISCALIZAÇÃO Nº. 18/2024 – RTF**

**Fiscalização Técnica Sob Demanda do  
Executivo Municipal a respeito de risco de  
contaminação na distribuição de água  
tratada em Diamantino-MT**

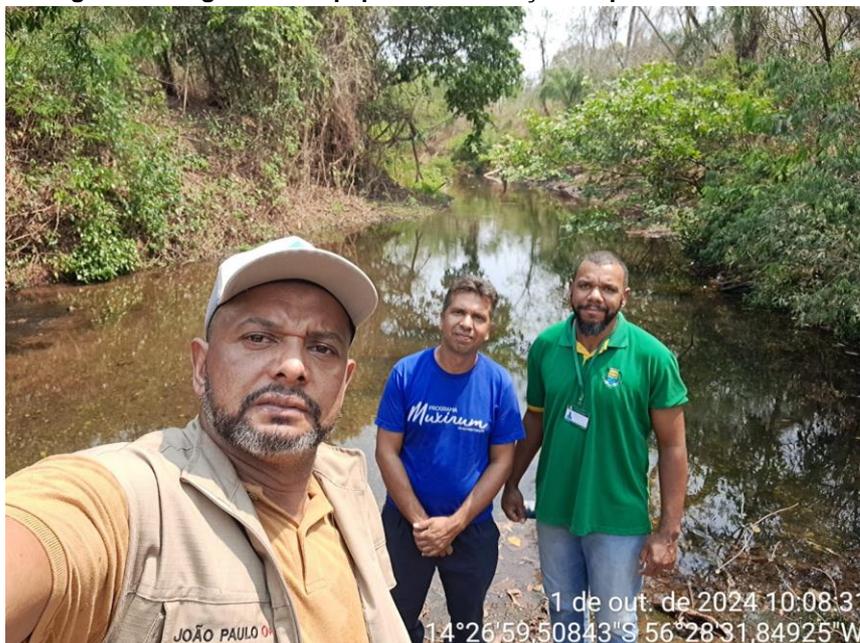
**Figura 1 – Registro da Equipe de fiscalização do poder concedente.**

1. Equipe de fiscalização do poder concedente *in loco*.
