## REGULAÇÃO - RELATÓRIO TÉCNICO DE FISCALIZAÇÃO N. 03/2022 – RTF

Fiscalização no Sistema de Abastecimento de Água e Sistema de Esgotamento Sanitário de Porto Esperidião-MT através do convênio firmado entre AGERR/Pantanal-MT e Agesan-RS.

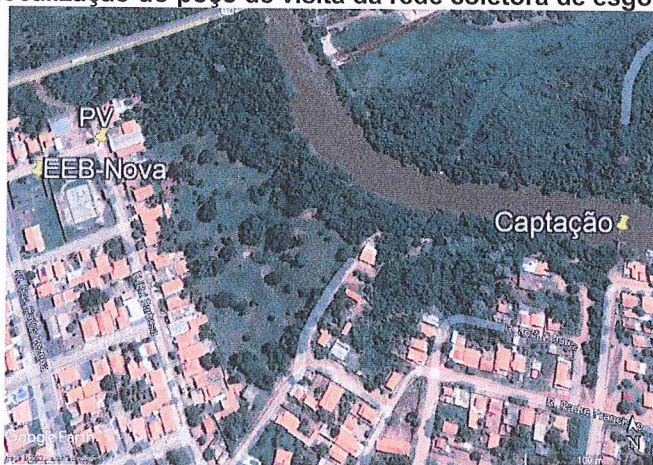
Figura 15: Localização do poço de visita da rede coletora de esgoto fiscalizado

Durante a fiscalização, por indicação da equipe técnica da Prefeitura Municipal, foi realizada a fiscalização em um poço de visita (PV) da rede coletora de esgoto, situada na esquina das ruas Tancredo Neves e Rui Barbosa, estando nas proximidades da EEB Nova. A motivação da fiscalização específica de tal PV foi a recorrente ocorrência de vazamentos de esgoto no local. A figura 15 apresenta a localização da PV.

- Entretanto, ao ver a equipe de fiscalização acompanhada de técnicos da prestadora, um grupo de moradores locais se aproximou com o intuito de apresentar reclamações sobre o vazamento de esgoto no local. Segundo eles, é recorrente o vazamento de esgoto cloacal no local, escoando para uma drenagem próxima (figura 16b e 16c). Além disso, informaram a presença do odor característico de esgoto em tais eventos;
