## **Fiscalização Técnica Programada RSU (Curvelândia) - FTP 01/2025**

Fiscalização Técnica Programada do Manejo dos Resíduos Sólidos do município de  
Curvelândia-MT - AGERR Pantanal-MT

**Curvelândia - MT, abril de 2026.**

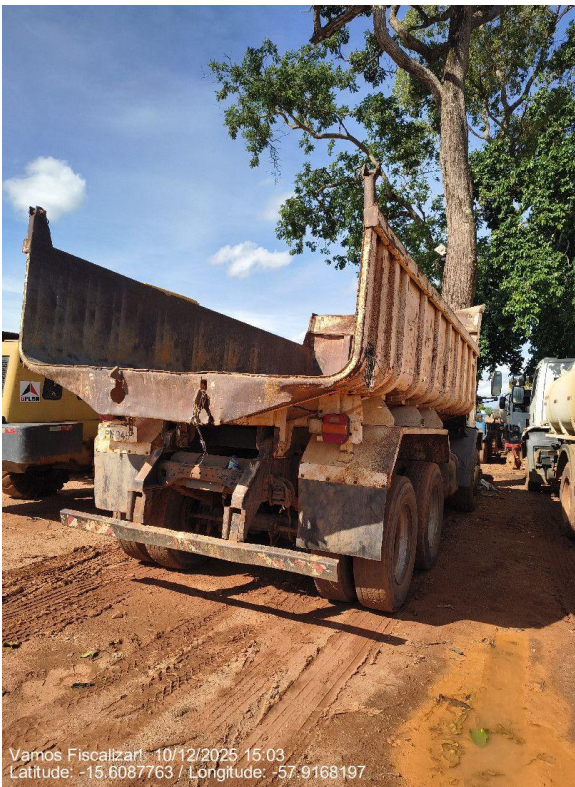
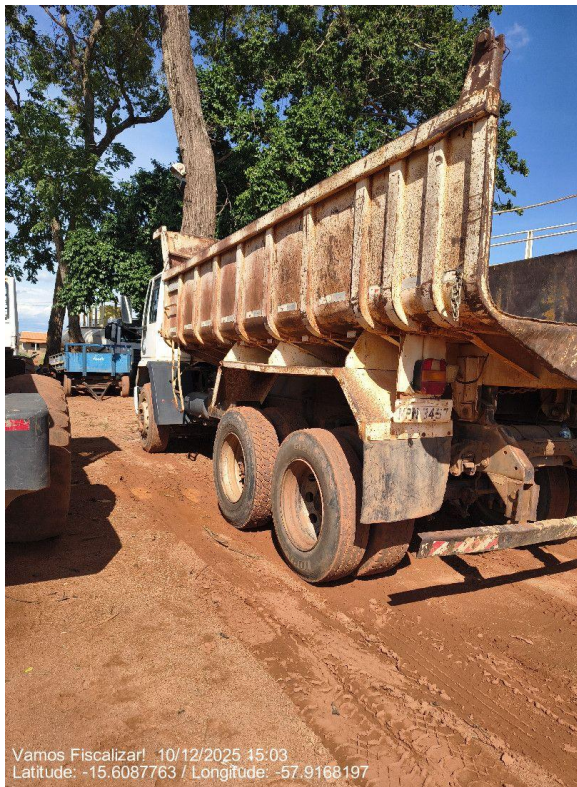
| Transporte | |
|---|---|
| Os veículos coletores evitam o derramamento de resíduo em via pública? | Sim |
| A altura máxima de carregamento dos veículos coletores não ultrapassa 1,20m? | Sim |

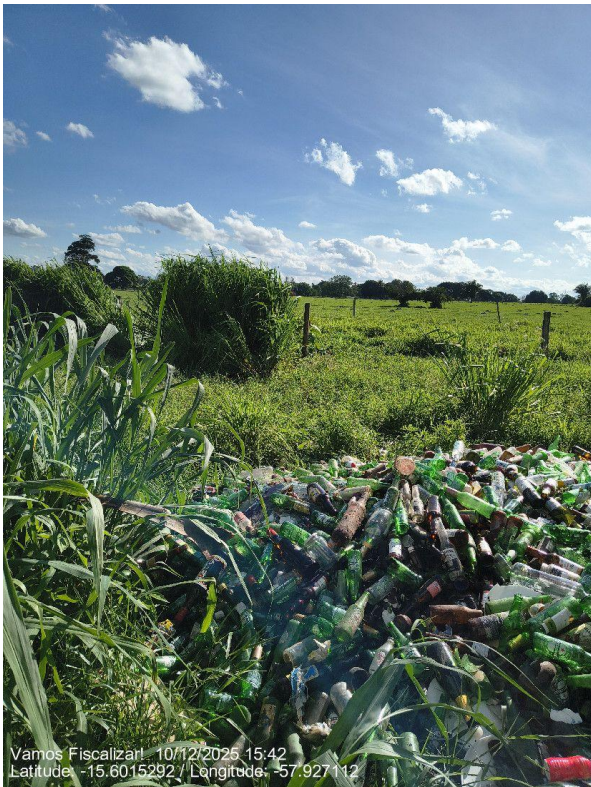
| Triagem | |
|---|---|
| A unidade de triagem está devidamente cercada impedindo acesso de agentes externos? | Sim |

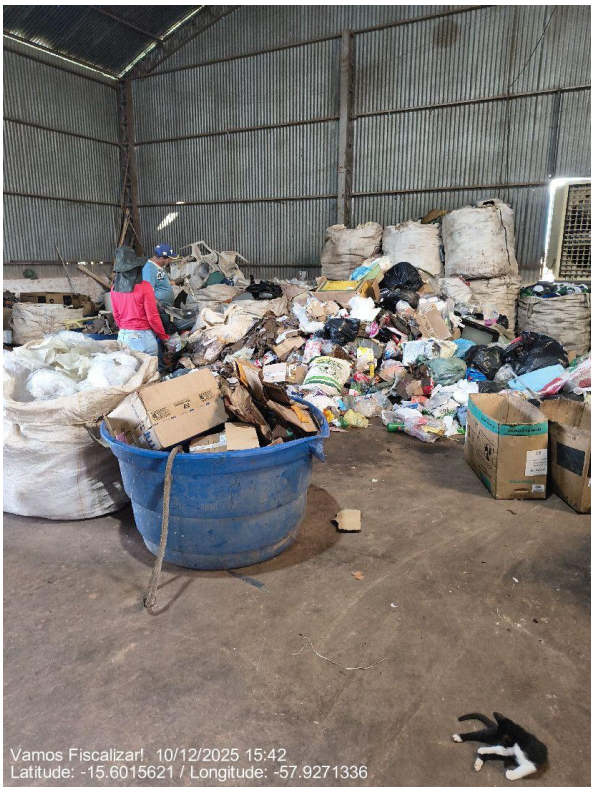
| Os colaboradores estão utilizando EPI? | Sim |
| <p><b>Observação:</b> Botina E luva</p> <div data-bbox="252 353 845 1137"> </div> | |

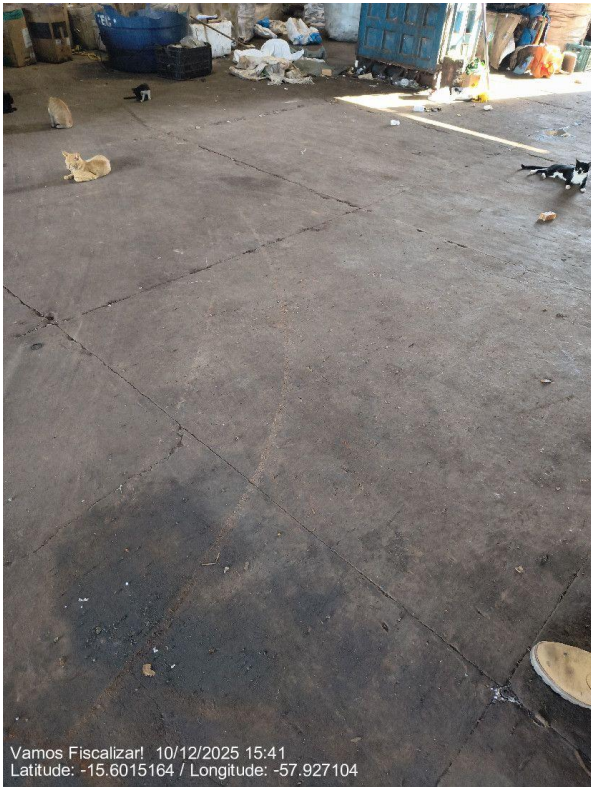
| <b>A unidade possui piso impermeabilizado?</b> | Sim |

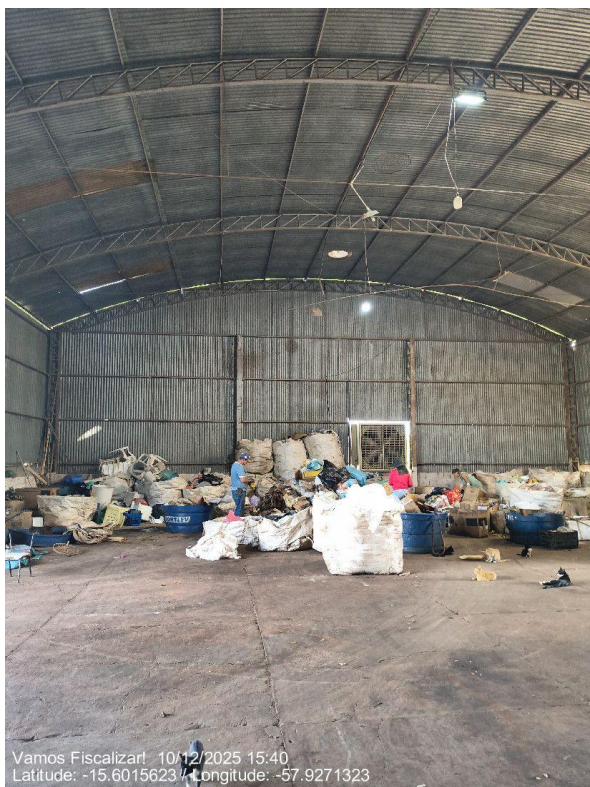
| <b>A via de acesso dos caminhões é pavimentada?</b> | Não |

| Nº | Código | Sistema | Instalação | Item avaliado | Não conformidade | Referência | Gravidade | Prazo (dias) |
|---|---|---|---|---|---|---|---|---|
| 7 | F101-1903 | | Centro de Triagem | A via de acesso dos caminhões é pavimentada? | Foi evidenciado que a via de acesso dos caminhões não é pavimentada. | NBR 13.896/1997 | Grupo 2 - Natureza média | 90 |

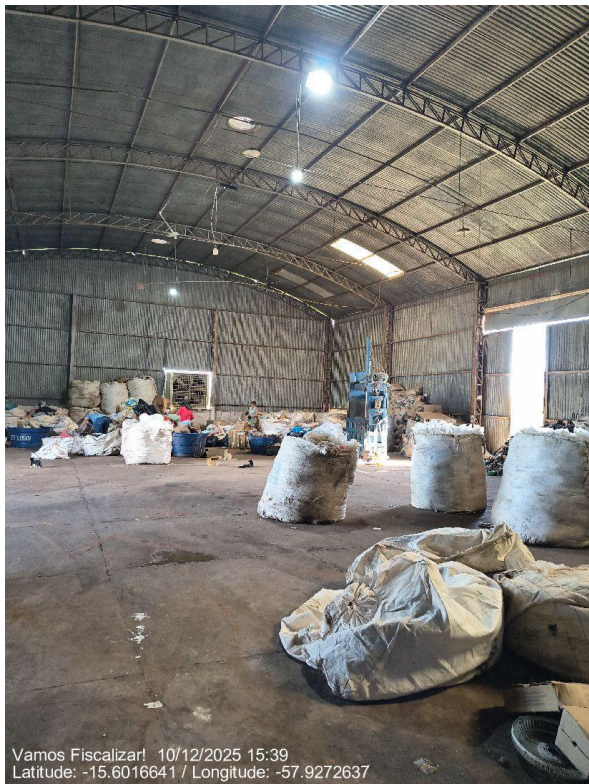
**Os fardos de material classificado estão empilhados e organizados de maneira adequada?**

Sim

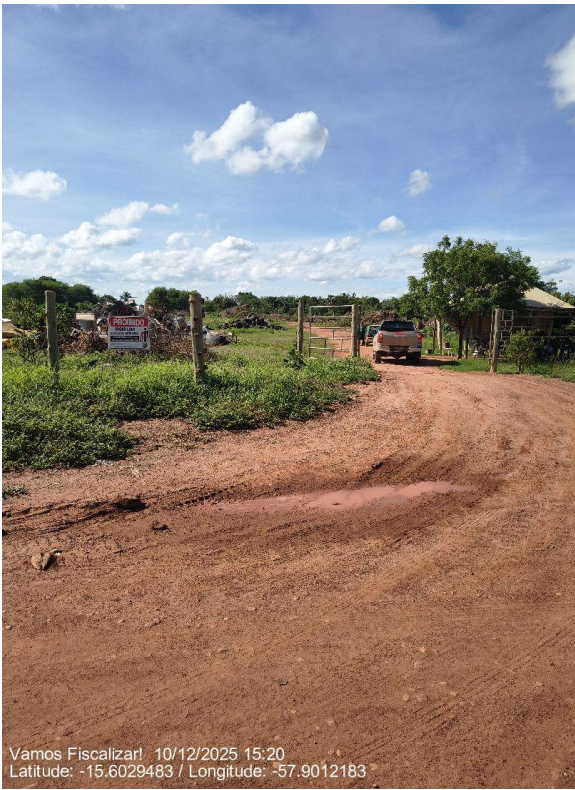
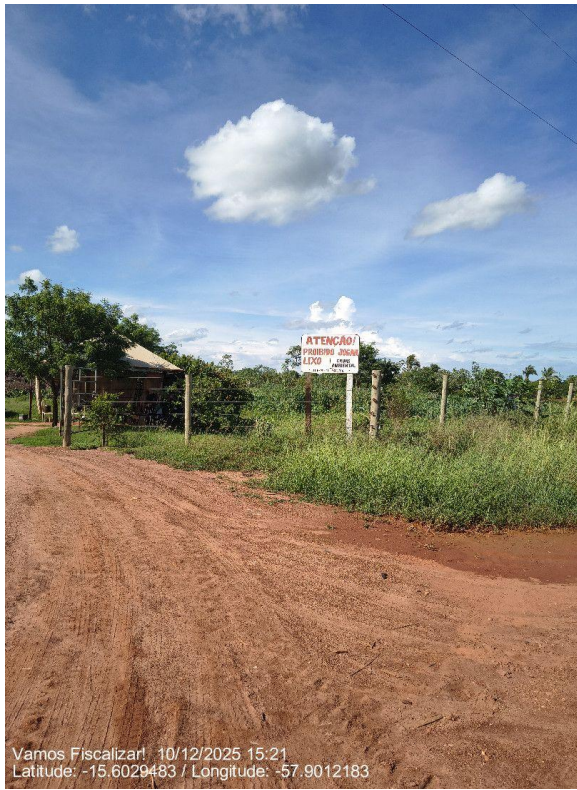
| RCC, especial, PEV's e volumosos | |
|---|---|
| O local de transbordo de RCC está identificado? | Não |

| Nº | Código | Sistema | Instalação | Item avaliado | Não conformidade | Referência | Gravidade | Prazo (dias) |
|---|---|---|---|---|---|---|---|---|
| 22 | F101-1931 | | Ecoponto | O local de transbordo de RCC está identificado? | Não foi evidenciado que o local de transbordo de RCC está identificado. | CONAMA nº 307/2002 e Lei nº 12.305/2010 | Grupo 2 - Natureza média | 90 |

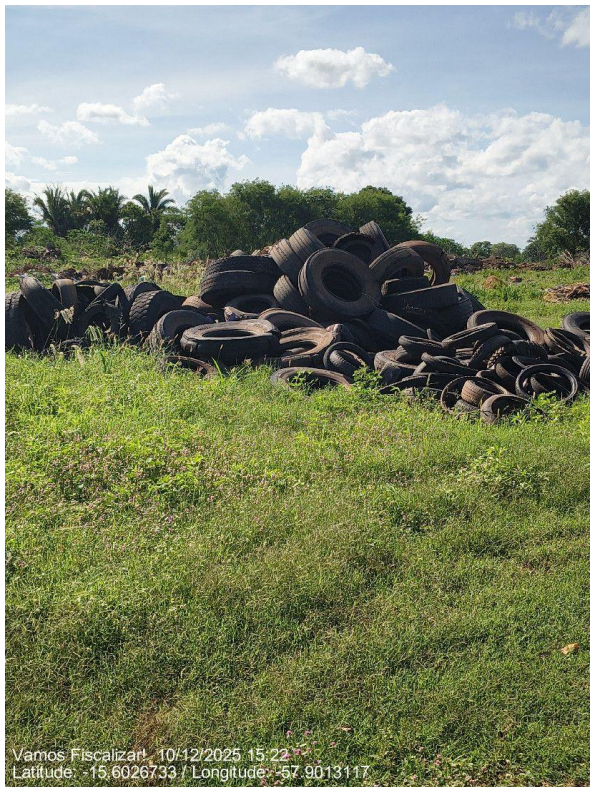
**O local de armazenamento de pneus inservíveis está devidamente cercado impedindo o acesso de agentes externos?**

Sim

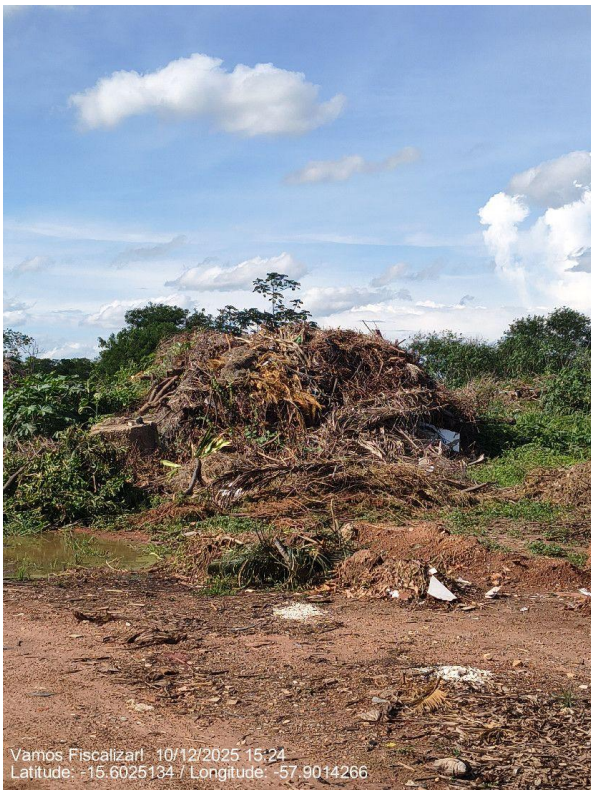
| Há placa de identificação do local de armazenamento de resíduos volumosos? | Não |
| O armazenamento de resíduos volumosos se dá em local coberto? | Não |

| Nº | Código | Sistema | Instalação | Item avaliado | Não conformidade | Referência | Gravidade | Prazo (dias) |
|---|---|---|---|---|---|---|---|---|
| 34 | F101-1943 | | Ecoponto | O armazenamento de resíduos volumosos se dá em local coberto? | Foi evidenciado que o armazenamento de resíduos volumosos se não dá em local coberto. | Lei nº 12.305/2010 | Grupo 2 - Natureza média | 90 |
