## REGULAÇÃO – RELATÓRIO TÉCNICO DE FISCALIZAÇÃO Nº2347/2025 – RTF

**Fiscalização Técnica Programada nos Sistemas de Abastecimento de Água e de Esgotamento Sanitário de Porto Esperidião/MT, regulado pela AGERR Pantanal-MT, a qual é conveniado à AGESAN-RS.**

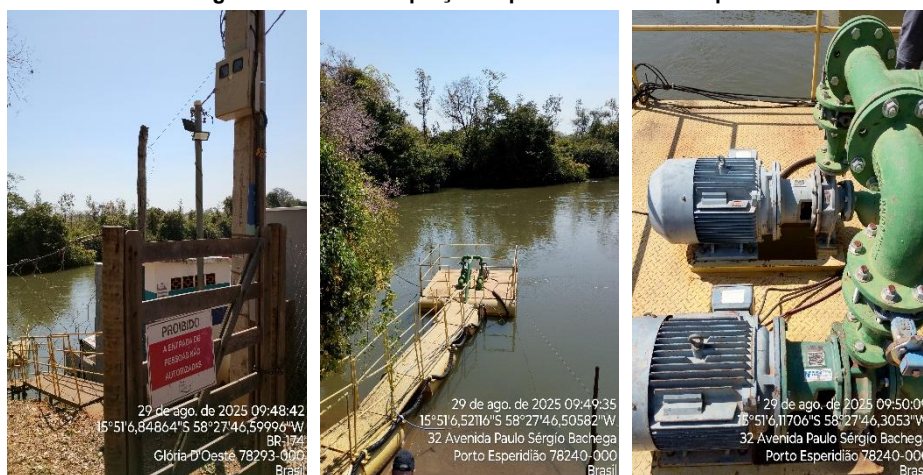
A captação de água bruta no município é realizada no Rio Jauru e está localizada nas seguintes coordenadas geográficas: 15°51'6,8486"S e 58°27'46,6000"O. A unidade possui bomba de captação reserva para acionamento imediato. A captação de água bruta de Porto Esperidião/MT não possui macromedidor. A unidade apresenta sistema de medição de nível de água por meio de régua.

Figura 1: Áreas de captação superficial de Porto Esperidião/MT.

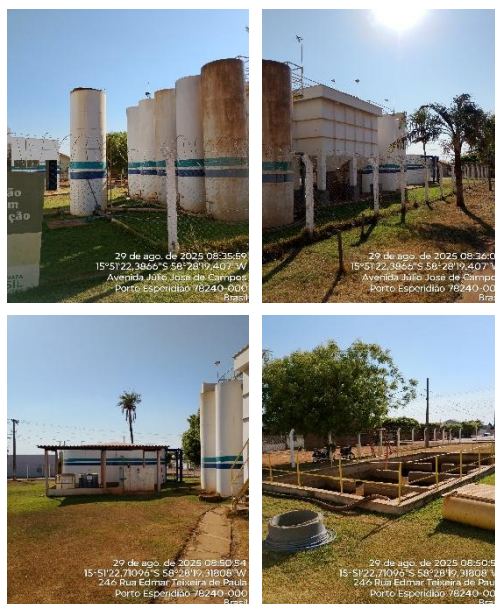
A ETA de Porto Esperidião está localizada na Rua Edmar Teixeira de Paula, n. 246, nas seguintes coordenadas geográficas: 15°51'22.3866"S e 58°28'19.407"O. A unidade opera sob a égide da Licença de Operação estadual n. 327847/2022, cujo prazo de validade estende-se até o dia 18 de setembro de 2026 (figura 2).

A ETA de Porto Esperidião possui sistema de decantador e filtro, disposto sob a forma de ETA Compacta, com posterior distribuição da água tratada. Após o tratamento, a água é distribuída para um reservatório elevado localizado na desta para posteriormente se encaminhada à rede de

distribuição, por meio de EBAT. A ETA possui um reservatório apoiado de acumulação, o qual abastece o reservatório elevado de distribuição por meio de uma EBAT.

A unidade possui sistema de recirculação de água da lavagem dos filtros e dencatadores para a entrada da ETA e também possui unidade de secagem do lodo. No entanto, não foram apresentadas evidências de destinação final do lodo produzido na ETA. A ETA possui sistema gerador de hipoclorito de sódio, sendo o produto resultante, utilizado como agente desinfectante, destaca-se, porém, que não foram apresentadas evidências de manutenção preventiva no equipamento. Na ETA é utilizado como agente floculante o policloreto de alumínio (PAC).

**Figura 02: identificação da área da ETA de Porto Esperidião.**

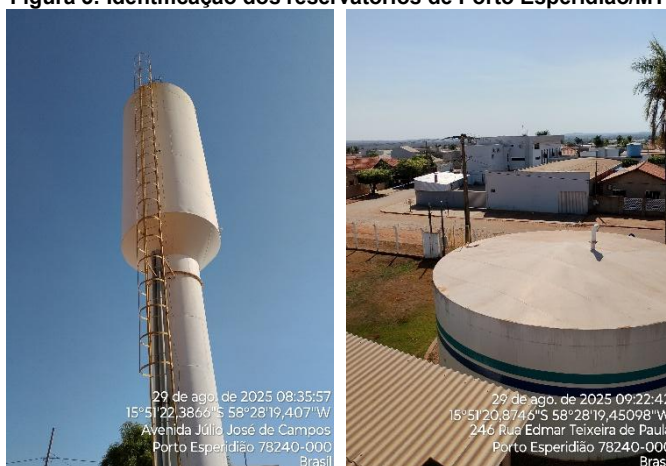
O Quadro 3 apresenta os reservatórios que compõem o SAA de Porto Esperidião/MT. Destaca-se que para o ano 2025, não foi apresentado certificado de limpeza de reservatório com validade vigente. A figura 3 identifica a unidade.

**Figura 3: Identificação dos reservatórios de Porto Esperidião/MT.**

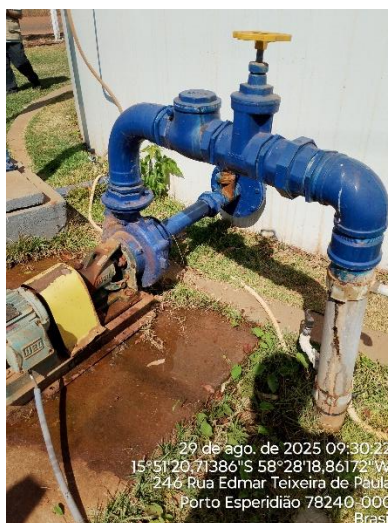
O Quadro 4 apresenta a EBAT que compõe o SAA de Porto Esperidião/MT. Esta, abastece o reservatório elevado (REL) da ETA que posteriormente distribui água tratada ao município. A figura 4 identifica a unidade. A fiscalização na EBAT foi focada nos seguintes pontos: existência de identificação da unidade, existência de vazamentos, condições de prestação e segurança operacional, dentre outras verificações.

Figura 04: Identificação da EBAT.

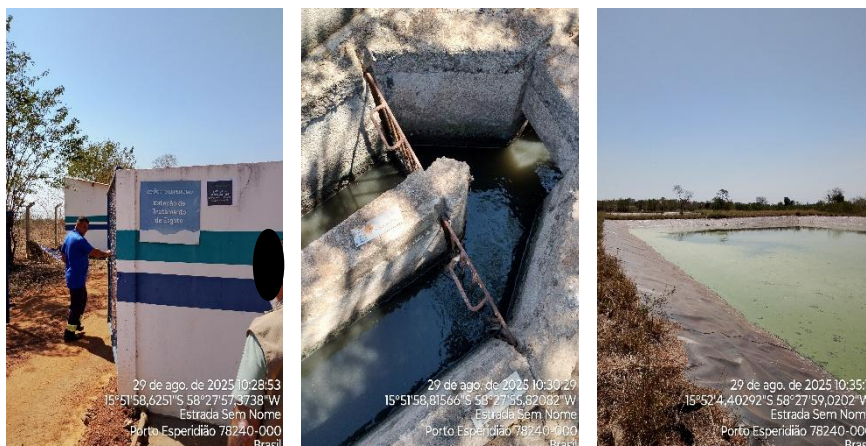
No momento da fiscalização, verificou-se que a ETE de Porto Esperidião possui Licença de Operação estadual sob o n. 327592/2022 cujo prazo de validade estende-se até 23 de agosto de 2027. A ETE de Porto Esperidião localiza-se na seguinte coordenada geográfica: 15°51'58,6251" S e 58°27'57,3738"O (figura 5).

A ETE de Porto Esperidião é composta por duas lagoas de estabilização, dispostas em série, sendo logo após o esgoto doméstico receber o tratamento nesta, este é lançado em corpo hídrico receptor. A unidade possui também uma etapa de tratamento preliminar da qualidade de esgoto bruto e tratado, bem como estas análises não foram encaminhadas ao órgão fiscalizatório. A unidade possui identificação, cercamento e placa da licença de operação instalada.

**Figura 05: Identificação da ETE de Porto Esperidião/MT.**

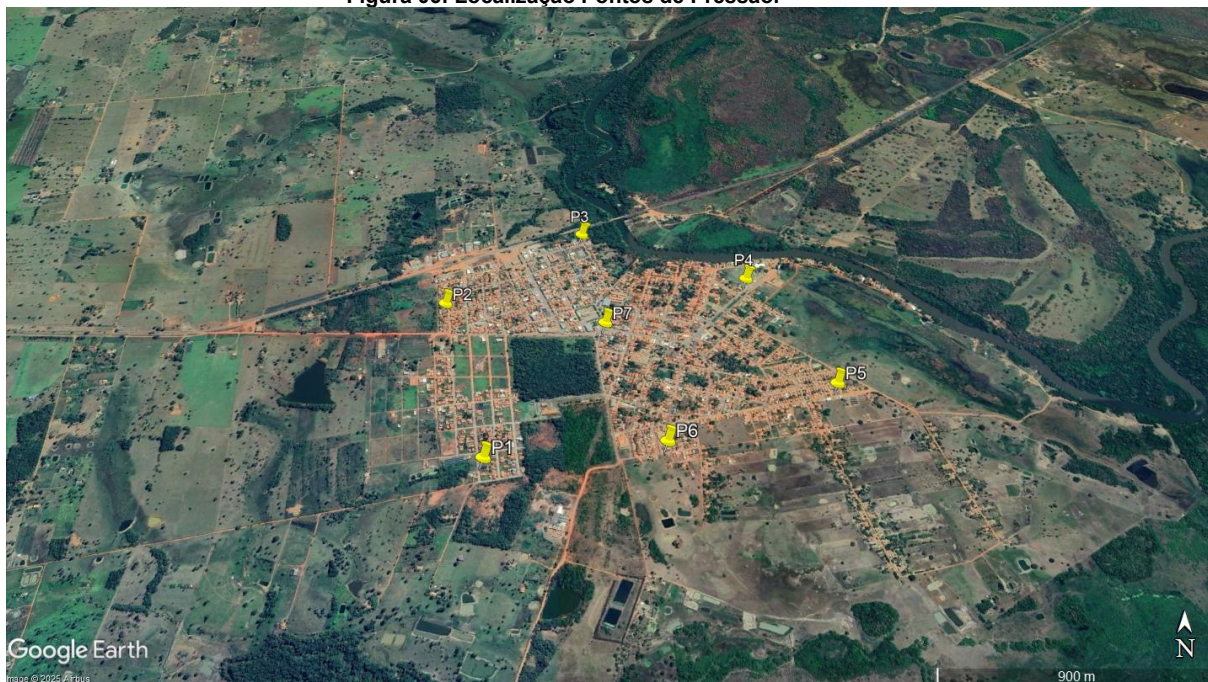
A figura 06 apresenta a localização dos locais onde foram coletadas informações sobre a pressão de água distribuída dos SAA de Porto Esperidião/MT.

**Figura 06: Localização Pontos de Pressão.**

Na fiscalização de pressões, foram avaliadas as pressões da rede de distribuição de água em diversos pontos no município visando obter uniformidade em toda área urbana. As pressões foram fiscalizadas em 07 pontos no município de Porto Esperidião/MT. Destes, nenhum ponto aferido apresentou valor abaixo de 10 mca ou acima de 50 mca, estando de acordo com especificado pela ABNT NBR 12218/2017 (entre 10 e 50 mca).
