## **Fiscalização Técnica Programada (Araputanga) - FTP 01/2025**

Fiscalização Técnica Programada nos Sistemas de Abastecimento de Água e  
Esgotamento Sanitário de Araputanga – MT - AGERR Pantanal-MT

**Araputanga - MT, dezembro de 2025.**

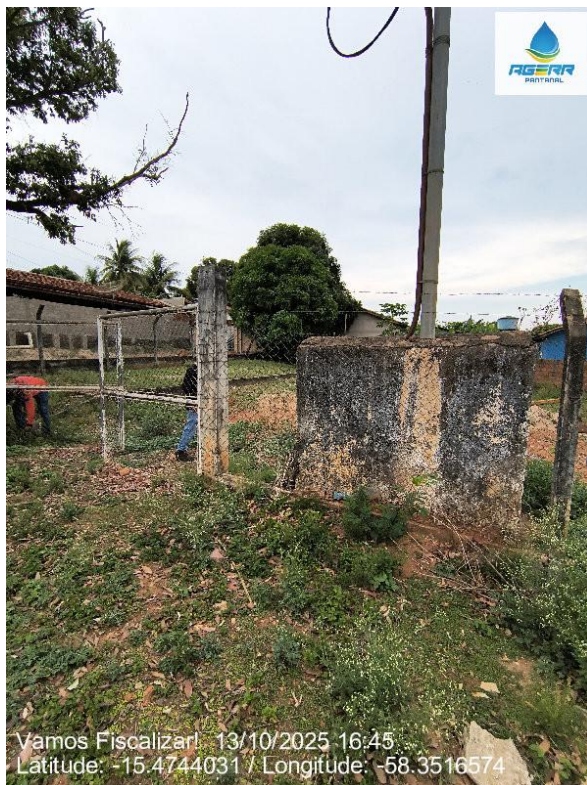
Existe placa de identificação da área do manancial de captação?

Não

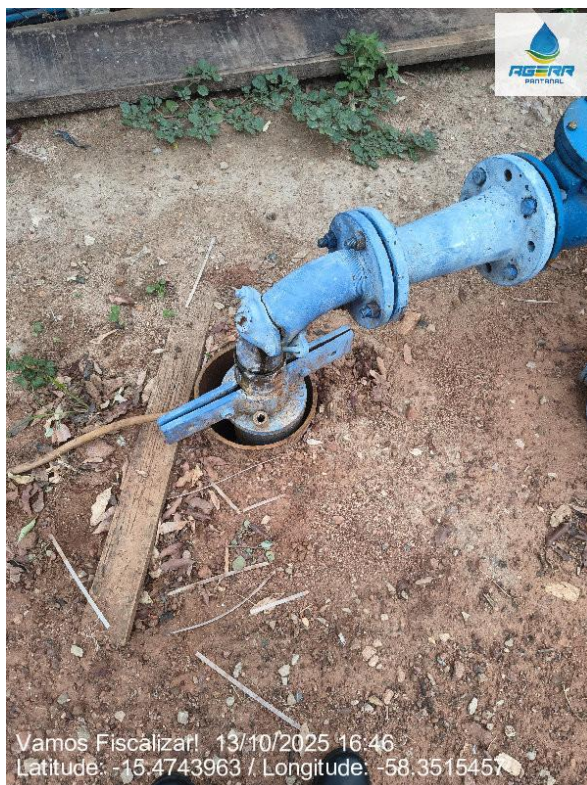
| <b>No caso de poço, a laje sanitária possui dimensões adequadas? (1,5 x 1,5 m; espessura de 10 cm)</b> | Não |

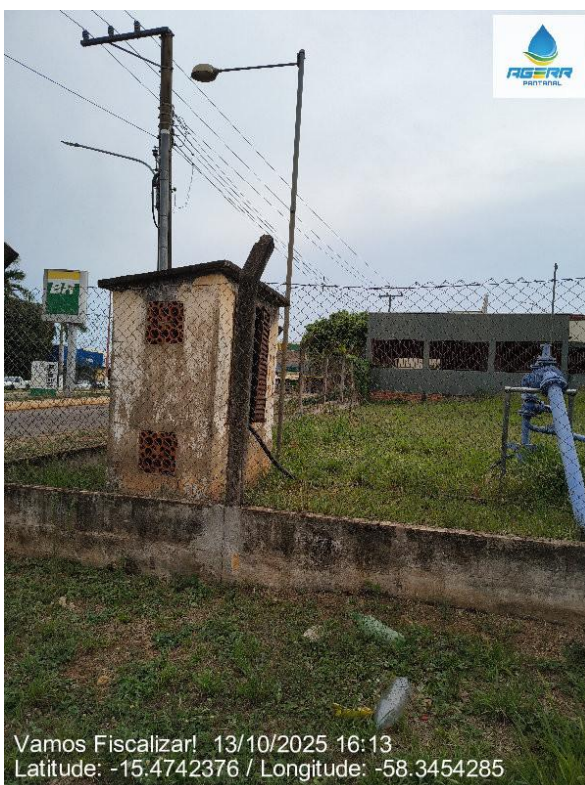
Existe placa de identificação da área do manancial de captação?

Não

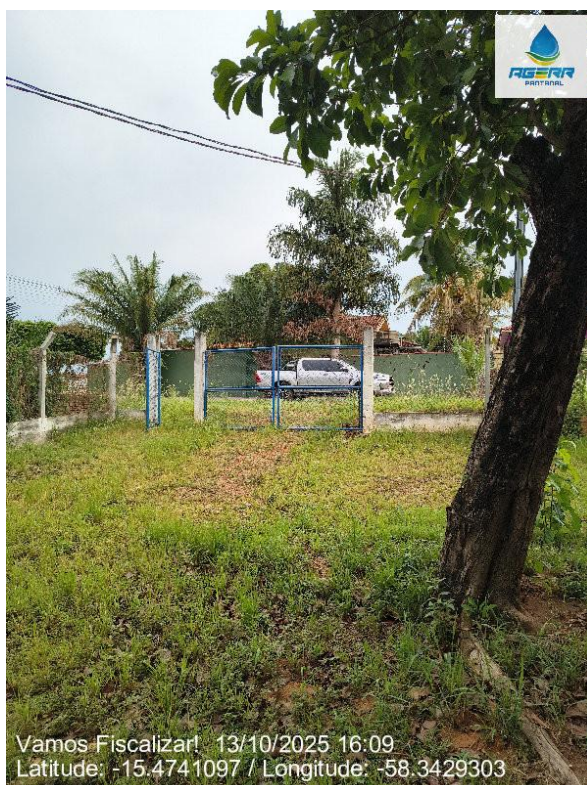
Existe placa de identificação da área do manancial de captação?

Não

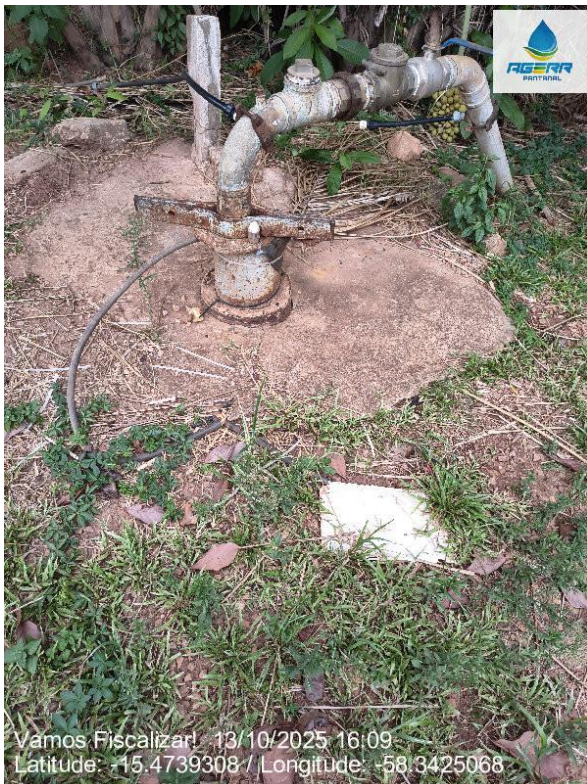
| <b>No caso de poço, a laje sanitária possui dimensões adequadas? (1,5 x 1,5 m; espessura de 10 cm)</b> | Não |

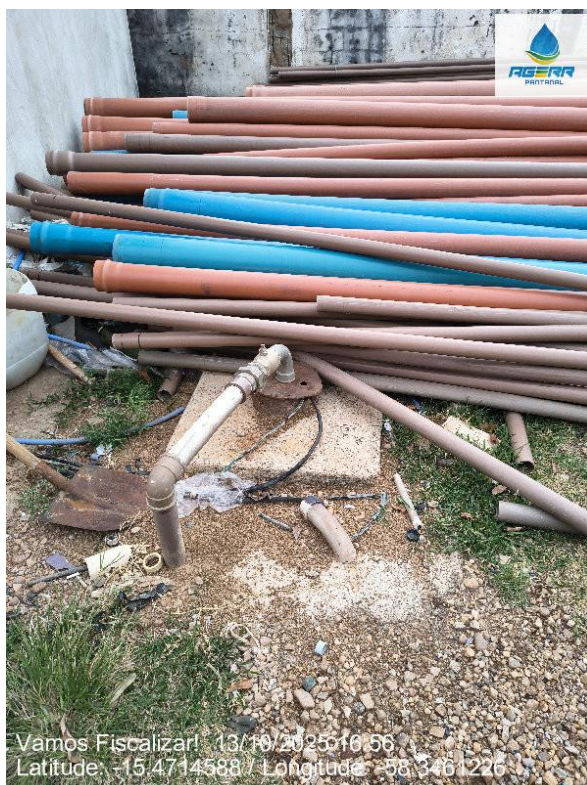
| O local apresenta bom estado de organização? | Não |

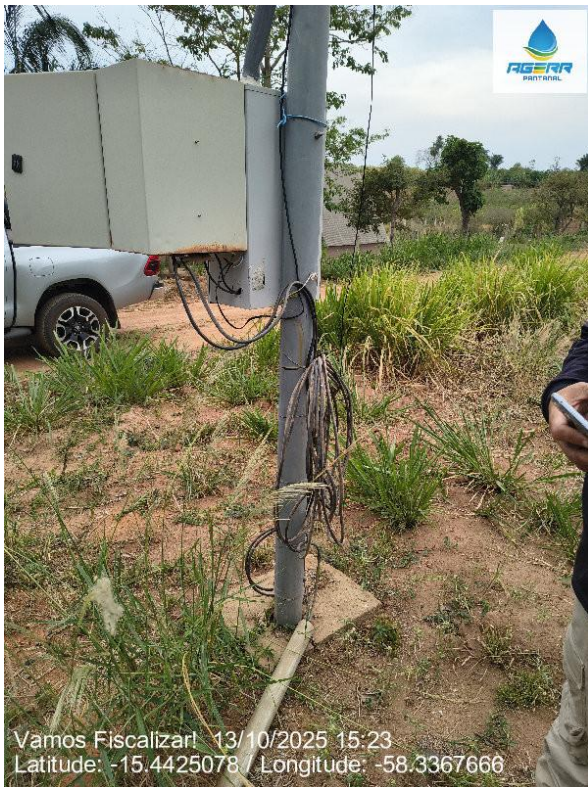
| <b>Existe placa de identificação da área do manancial de captação?</b> | Não |

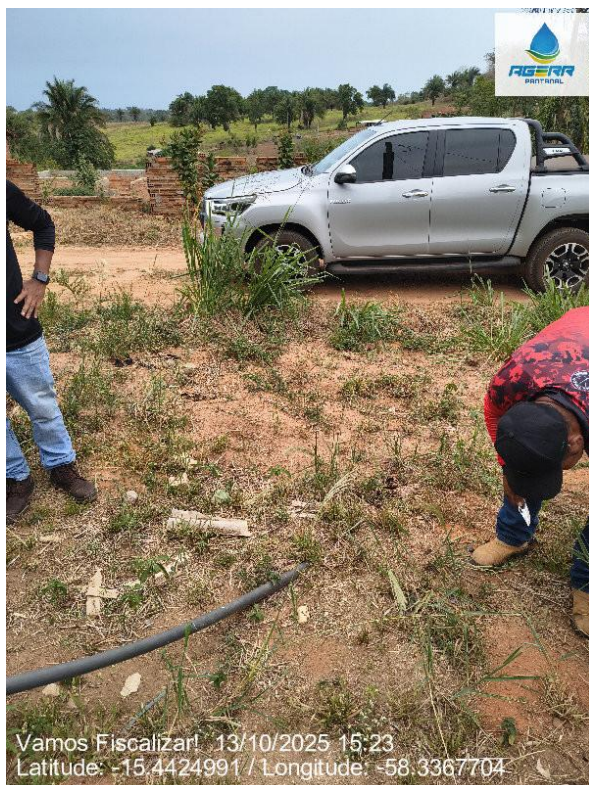
| <b>A área da captação está cercada adequadamente?</b> | Não |

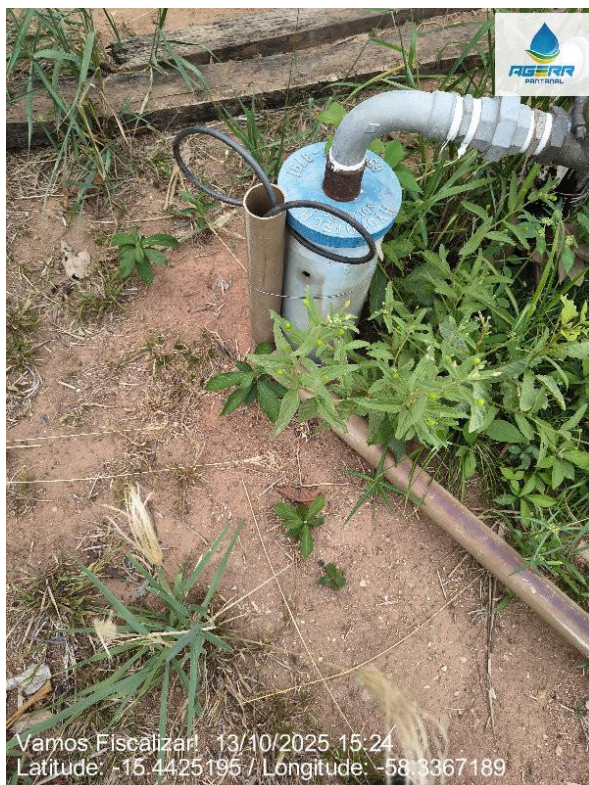
| No caso de poço, a laje sanitária possui dimensões adequadas? (1,5 x 1,5 m; espessura de 10 cm) | Não |

**No caso de poço, a tampa protege de contaminações superficiais, impedindo o acesso de animais, líquidos e outras substâncias?**

Não

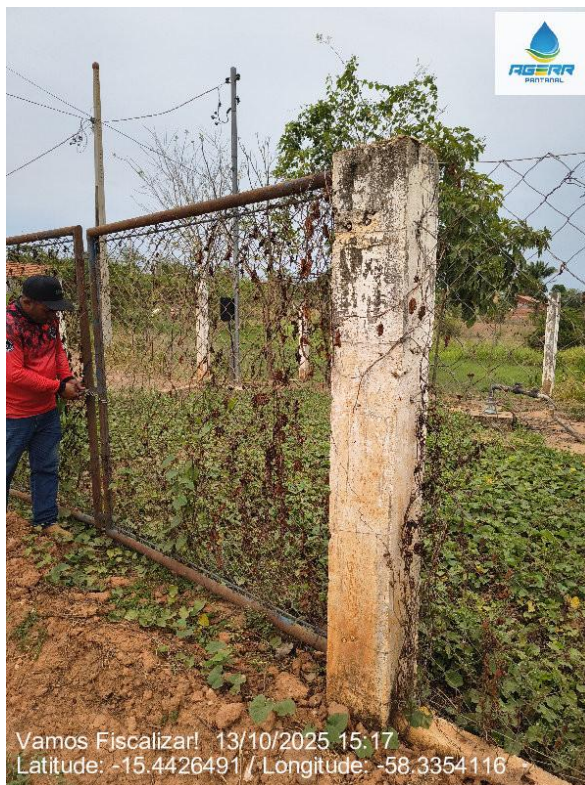
Existe placa de identificação da área do manancial de captação?

Não

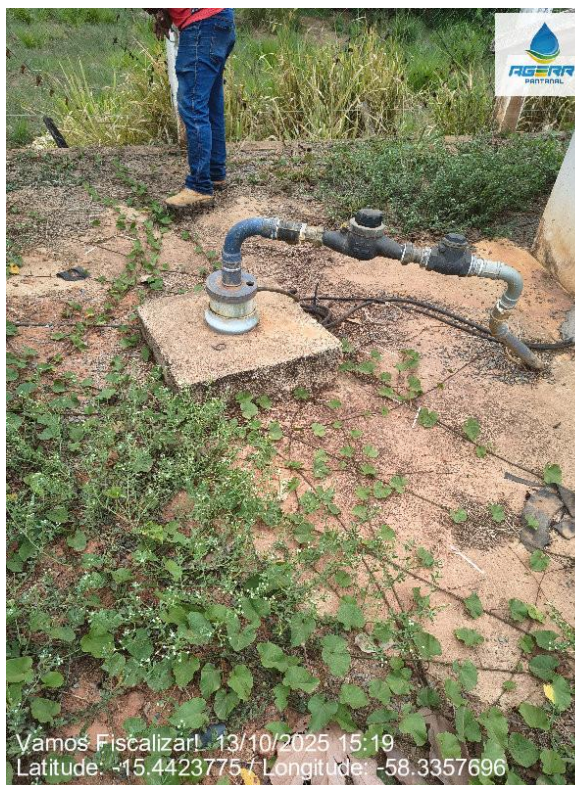
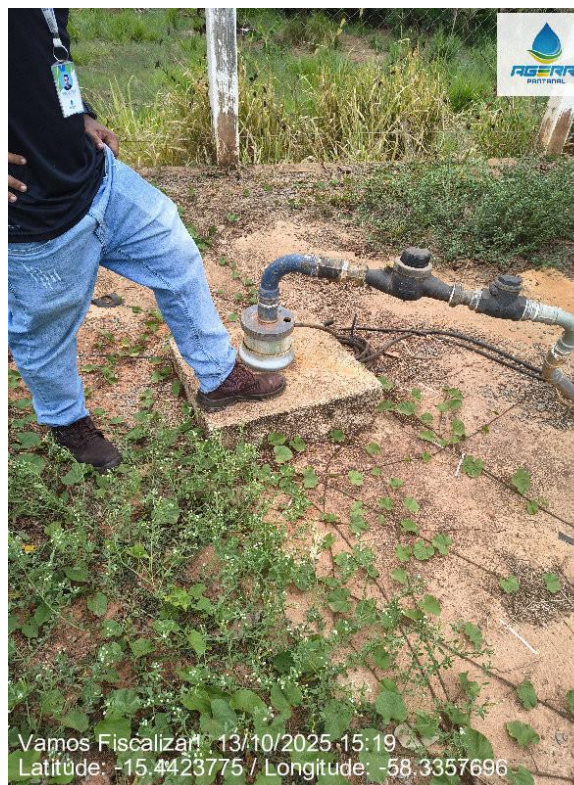
| <b>No caso de poço, a laje sanitária possui dimensões adequadas? (1,5 x 1,5 m; espessura de 10 cm)</b> | Não |

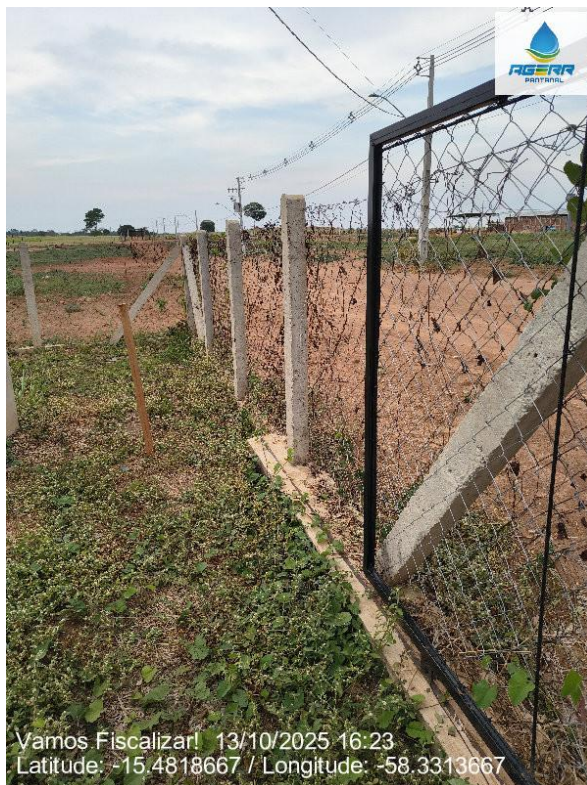
Existe placa de identificação da área do manancial de captação?

Não

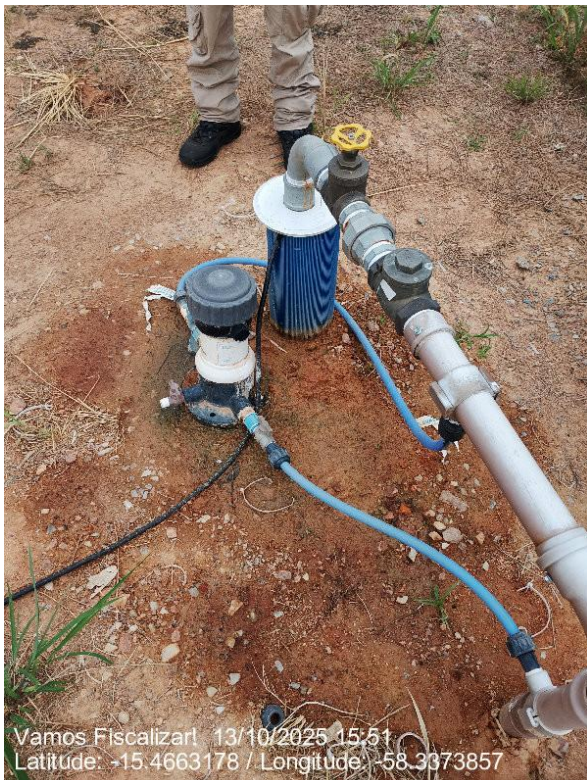
| No caso de poço, a laje sanitária possui dimensões adequadas? (1,5 x 1,5 m; espessura de 10 cm) | Não |

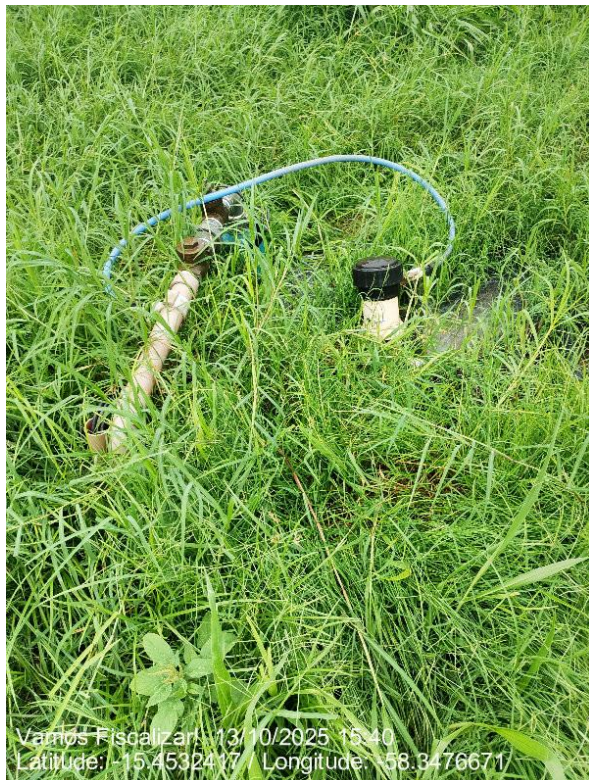
| No caso de poço, a laje sanitária possui dimensões adequadas? (1,5 x 1,5 m; espessura de 10 cm) | Não |

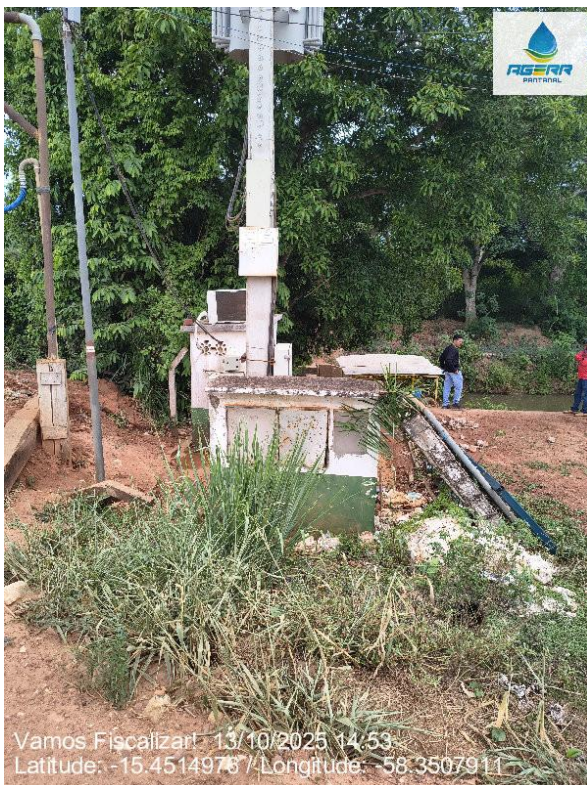
**Existe placa de identificação da área do manancial de captação?**

Não

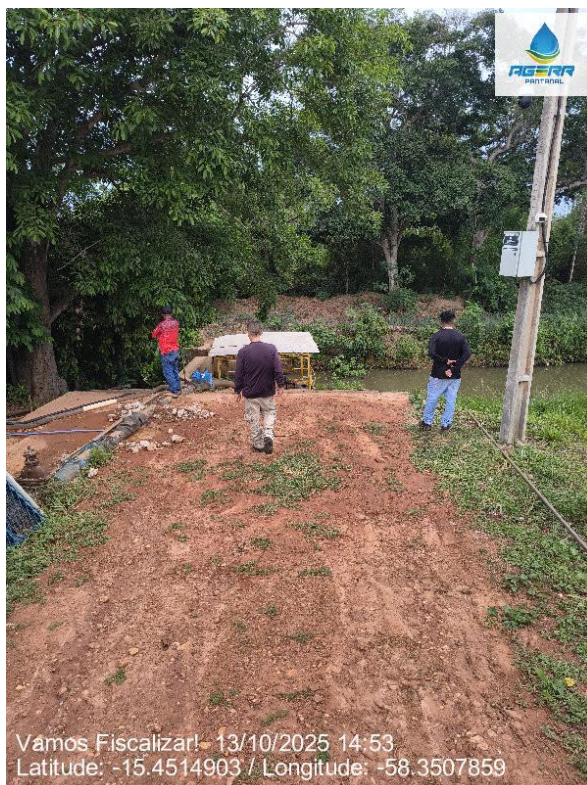
**A área da captação está cercada adequadamente?**

Não

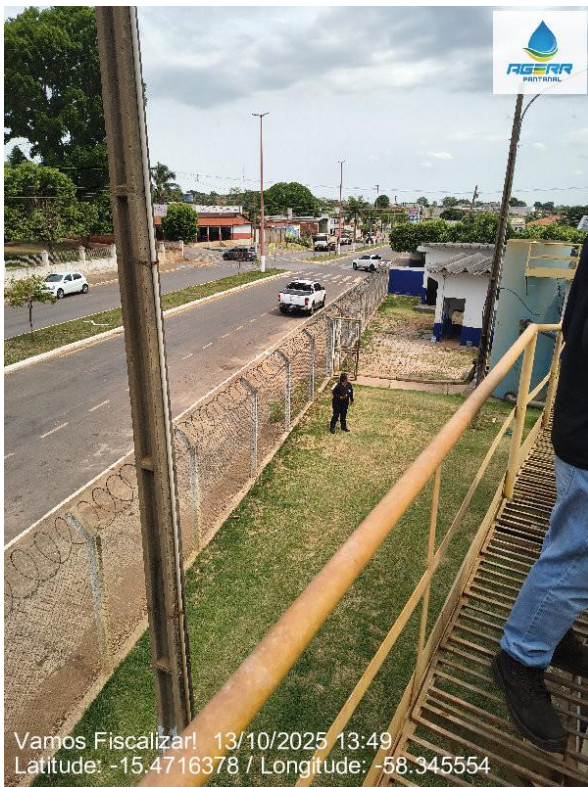
| <b>Equipamentos ou estruturas estão isentos de vazamentos aparentes de água?</b> | Não |

| Nº | Código | Sistema | Instalação | Item avaliado | Não conformidade | Referência | Gravidade | Prazo (dias) |
|---|---|---|---|---|---|---|---|---|
| 77 | F52-948 | Centro | ETA Araputanga | Equipamentos ou estruturas estão isentos de vazamentos aparentes de água? | Perda de água e/ou não executar redução de perdas. | NBR 12.216/1992 | Grupo 2 - Natureza média | 365 |

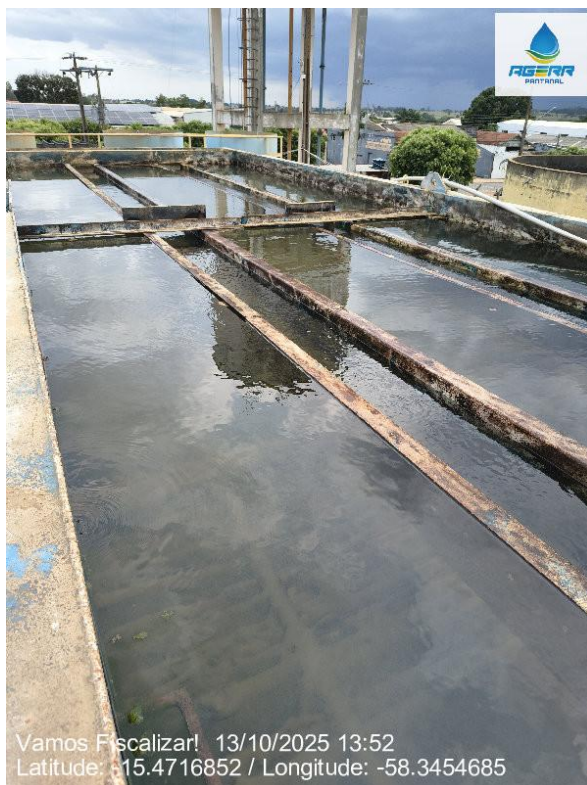
**É previsto destino para o lodo dos decantadores?**

Não

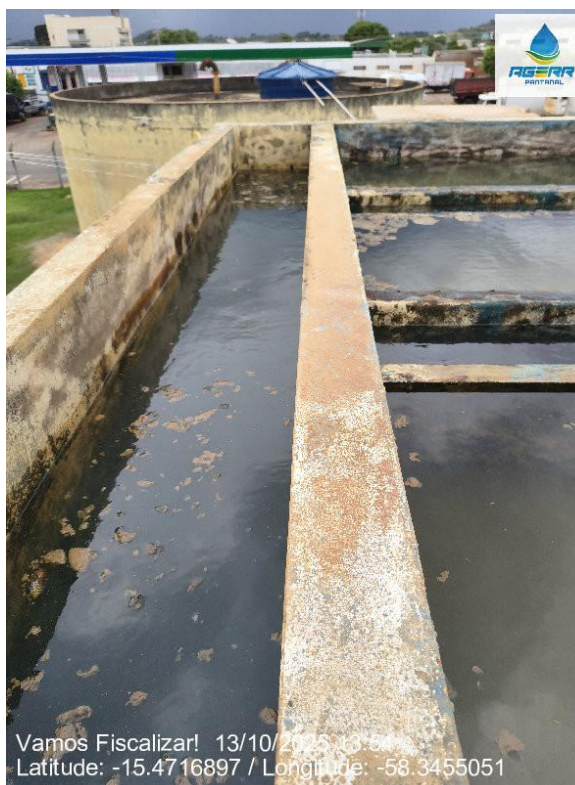
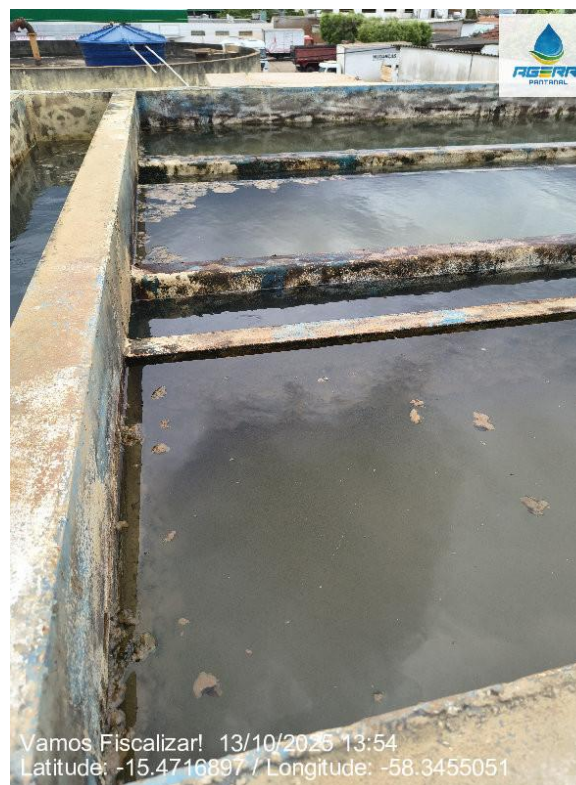
**Há passagem de flocos do decantador para os filtros?**

Sim

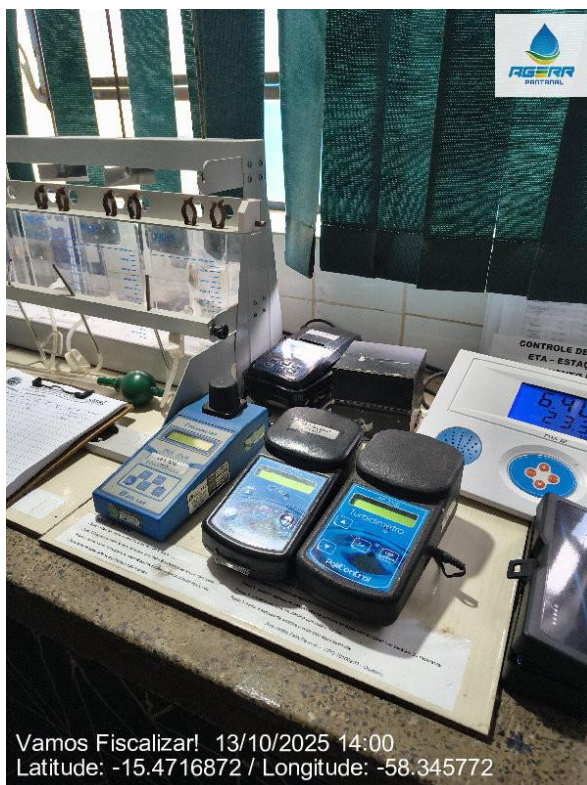
| <b>Os equipamentos de análises estão calibrados e apresentam registros?</b> | Não |

| <b>Existe chuveiro de emergência?</b> | Não |

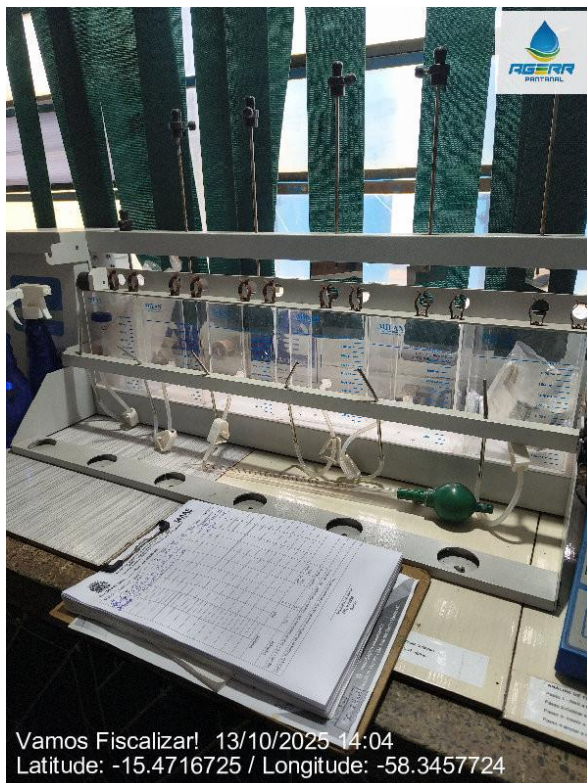
**Teste de jarros e os seus registros estão sendo realizados adequadamente?**

Não

**Os resultados dos ensaios (Análise Físico-químico e Bacteriológico da ETA) estão sendo satisfatórios?**

**Observação:** Turbidez E cloro acima do permitido.

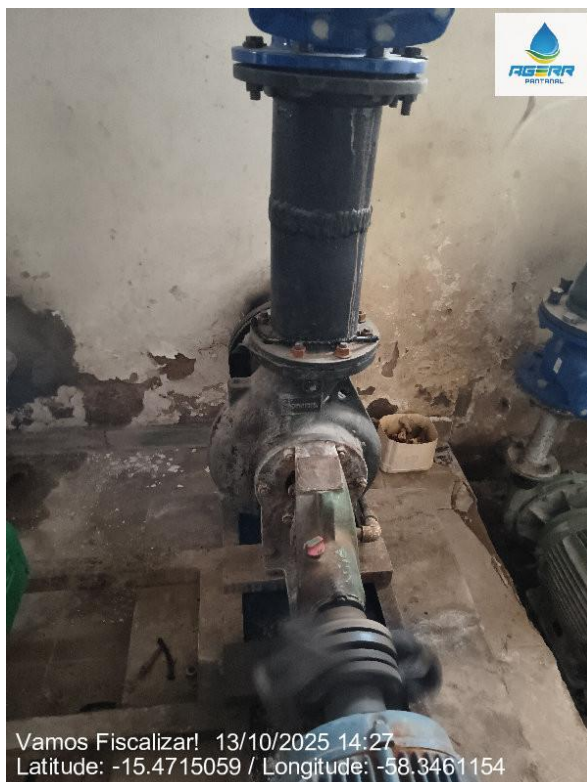
| O local apresenta bom estado de conservação? | Não |

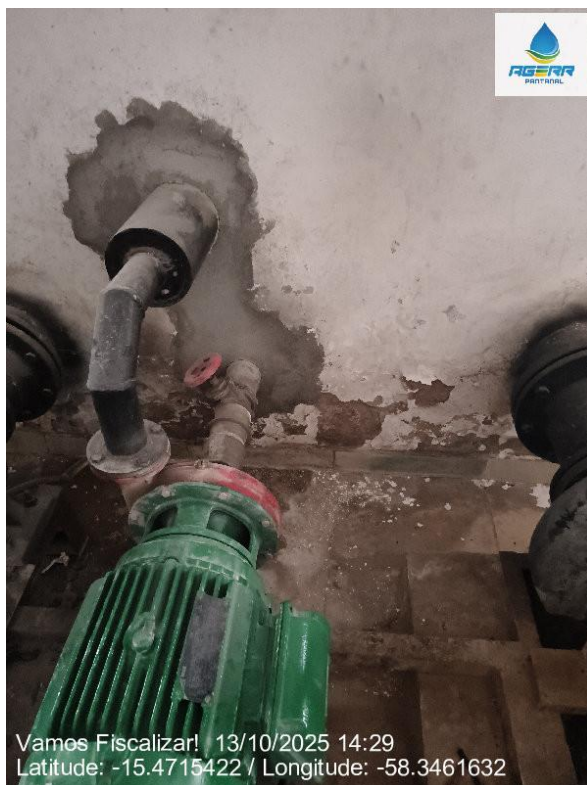
| <b>O local apresenta bom estado de conservação?</b> | Não |

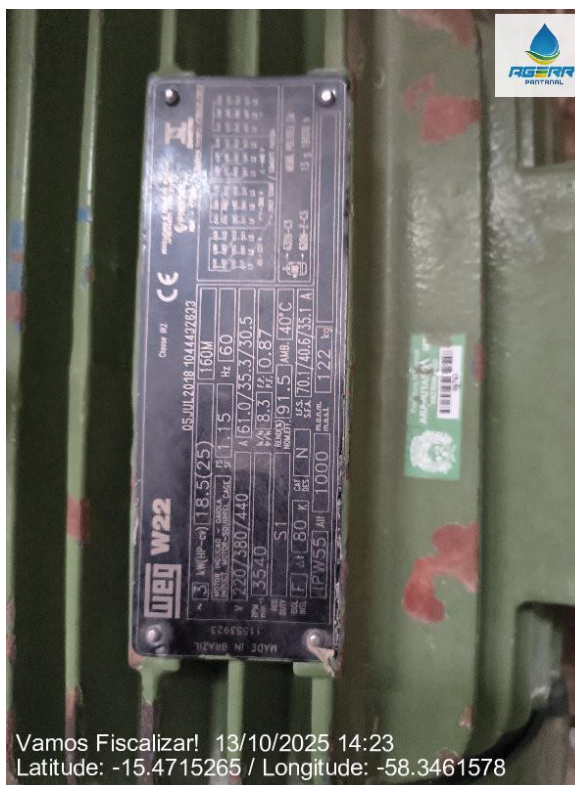
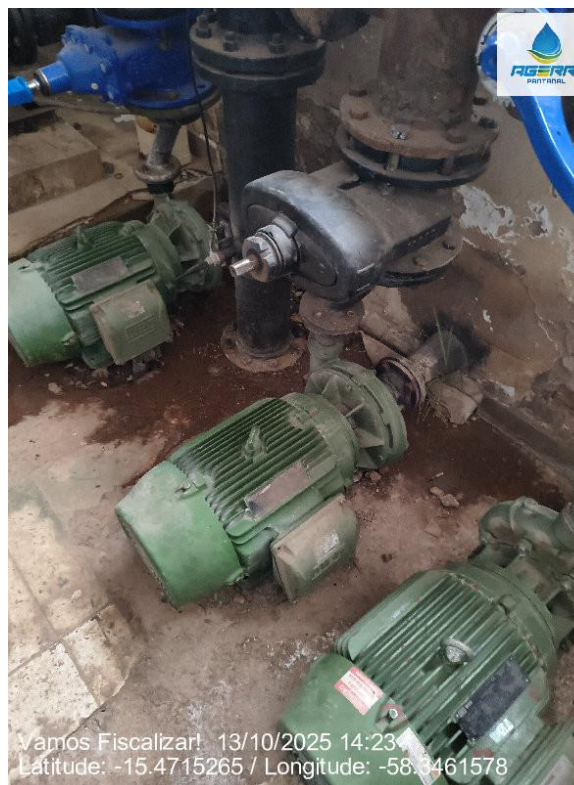
3 CMB (conjunto moto-bomba) abastecendo ao mesmo tempo

| <b>Equipamentos estão isentos de vazamentos aparentes de água?</b> | Não |

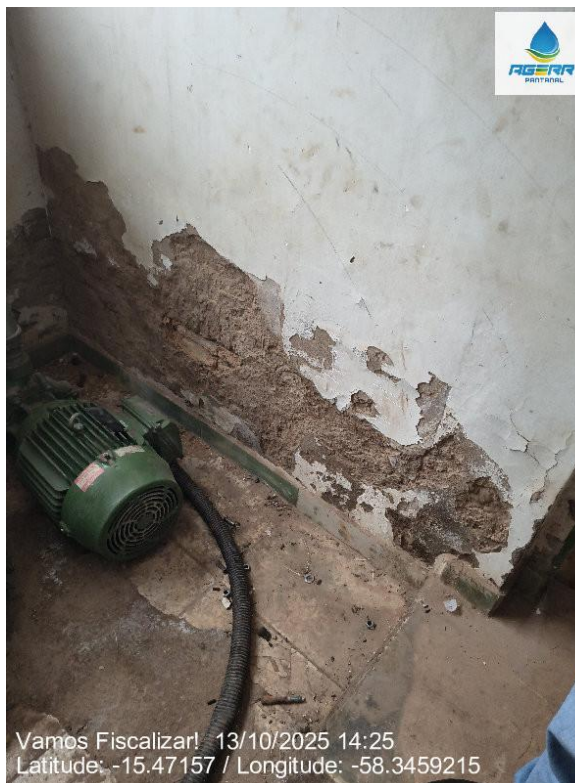
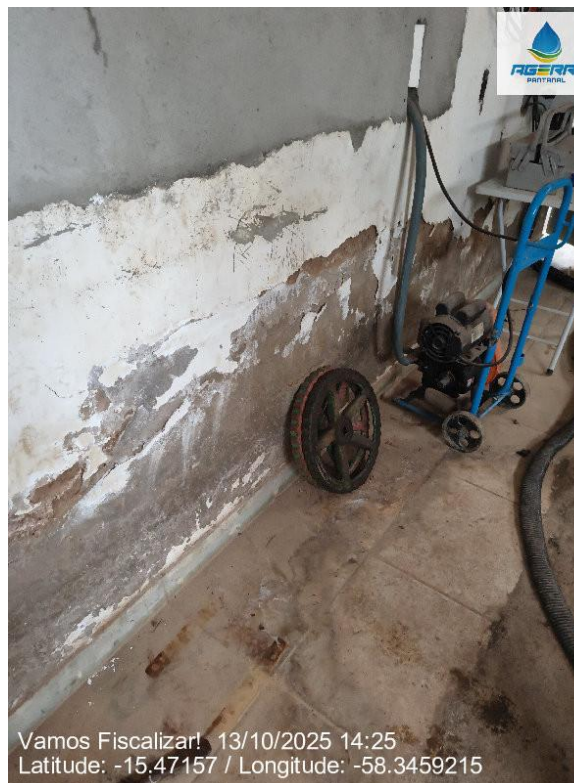
Não

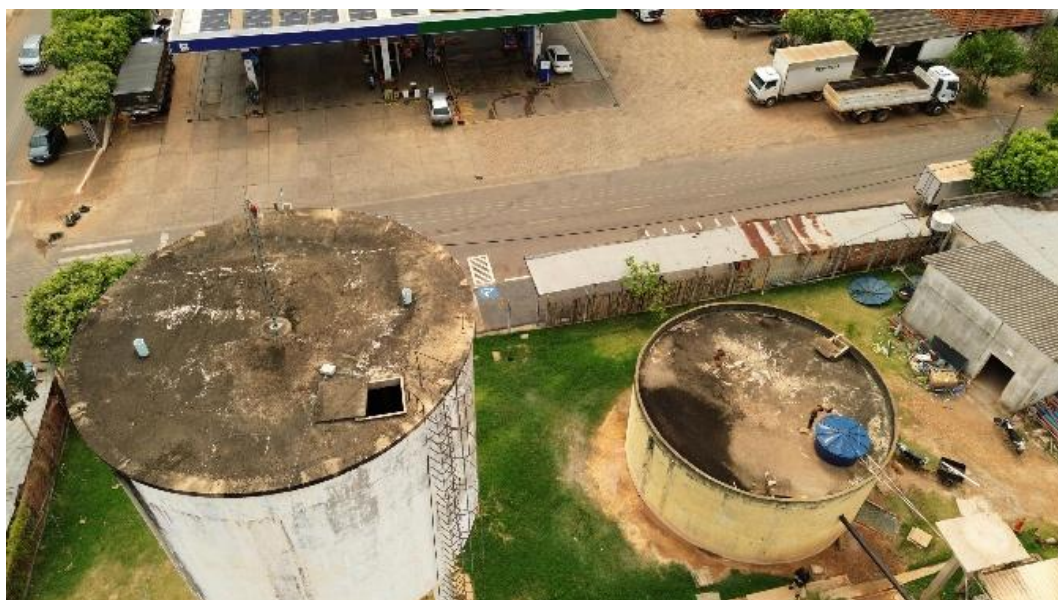
**As aberturas e tubulações de ventilação estão protegidas com tela?**

Não

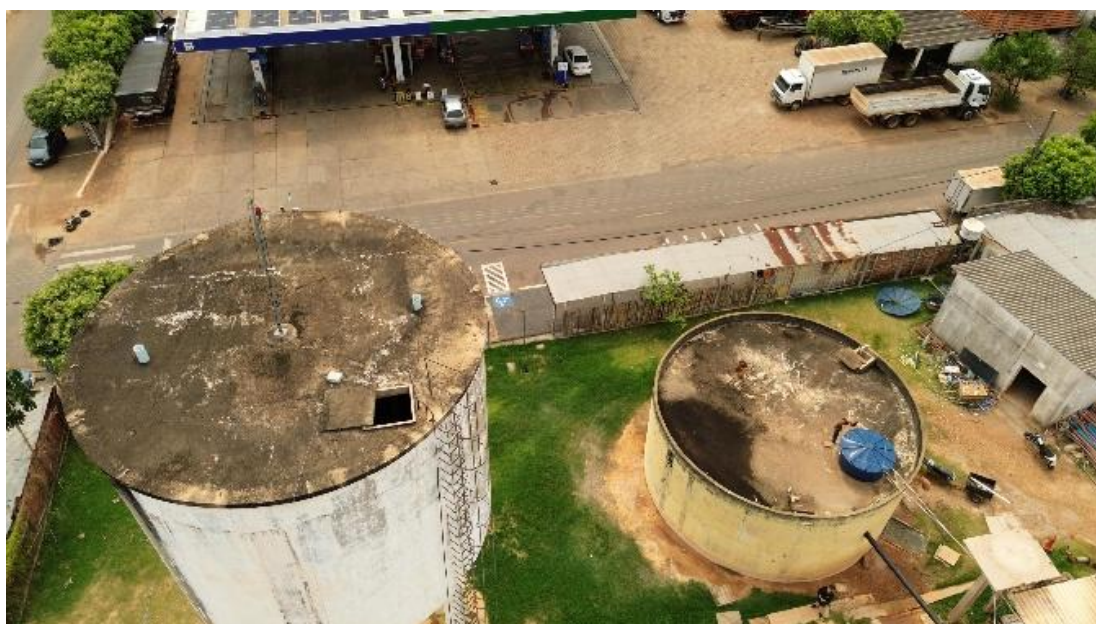
**A cobertura do reservatório permite o escoamento das águas pluviais e impede a entrada de água, animais e corpos estranhos?**

Não

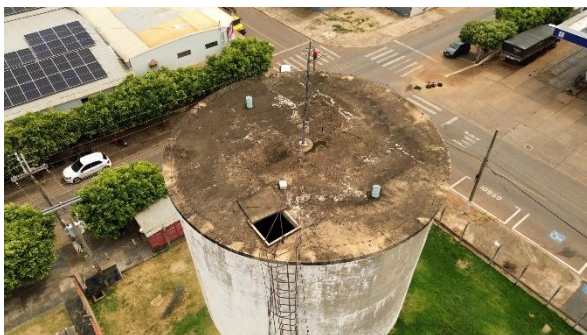
**As aberturas de inspeção dos reservatórios estão fechadas e bem vedadas?**

Não

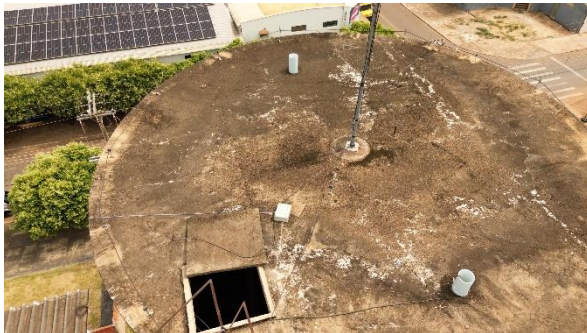
**As aberturas e tubulações de ventilação estão protegidas com tela?**

Não

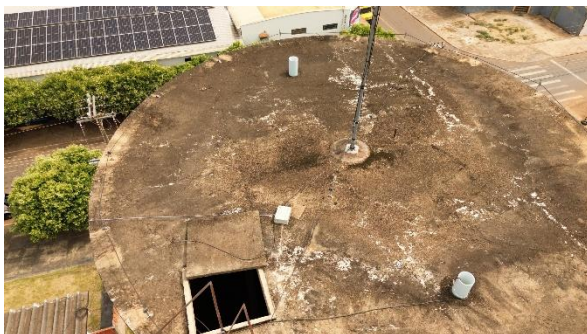
**A cobertura do reservatório permite o escoamento das águas pluviais e impede a entrada de água, animais e corpos estranhos?**

Não

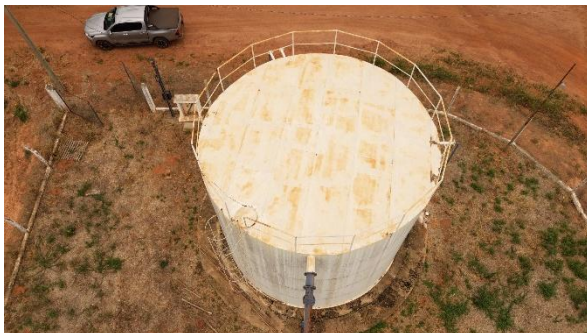
| <b>As aberturas e tubulações de ventilação estão protegidas com tela?</b> | Não |

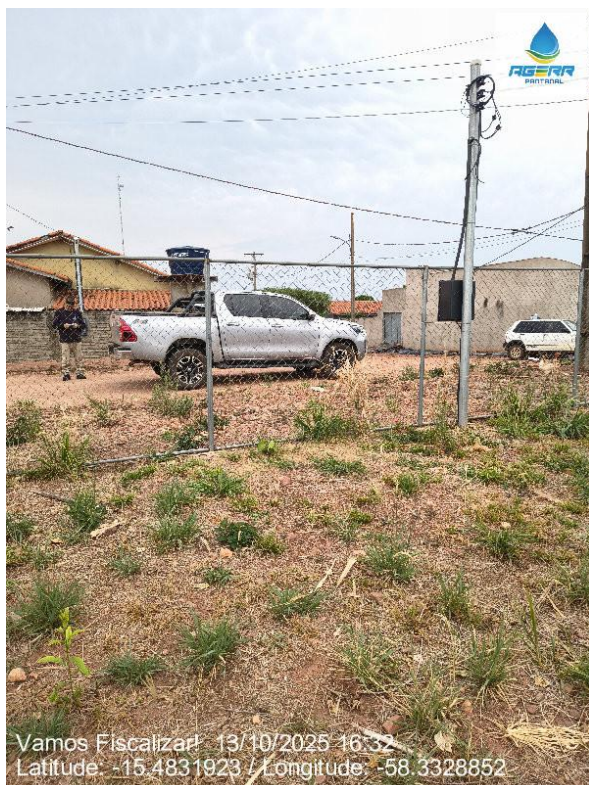
**Existe placa de identificação da área do reservatório?**

Não

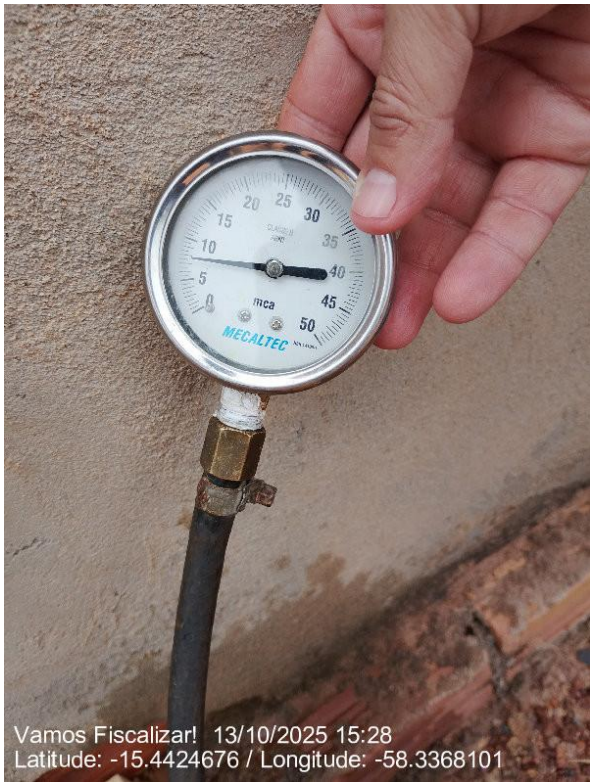
### 1.15.1 M - 1

| <b>Valor da pressão da rede (em M.C.A.)</b> | 7 |
| <b>As pressões máximas de rede são atendidas?</b> | Não |
| <b>Observação:</b> 7 mca | |
| <b>As pressões mínimas de rede são atendidas?</b> | Não |

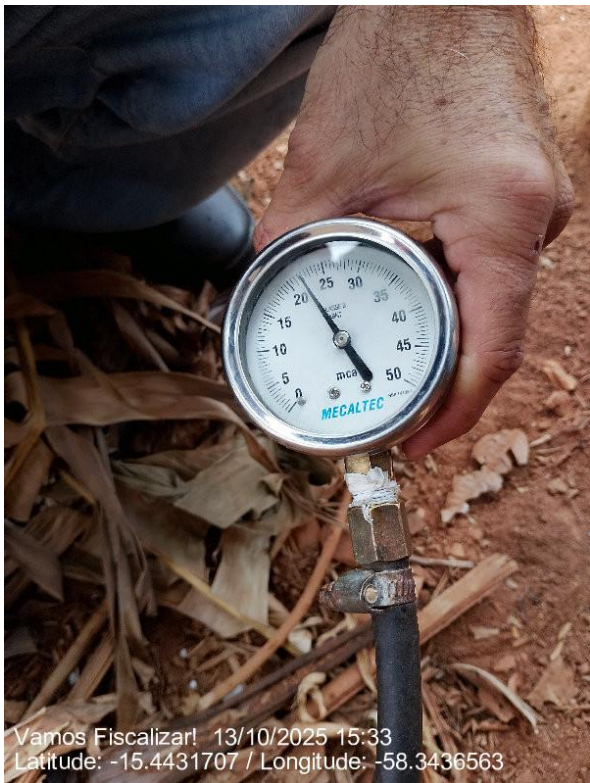
### 1.15.2 M-2

Valor da pressão da rede (em M.C.A.)

23

| As pressões máximas de rede são atendidas? | Não |
| As pressões mínimas de rede são atendidas? | Sim |
| Observação: 23 mca | |

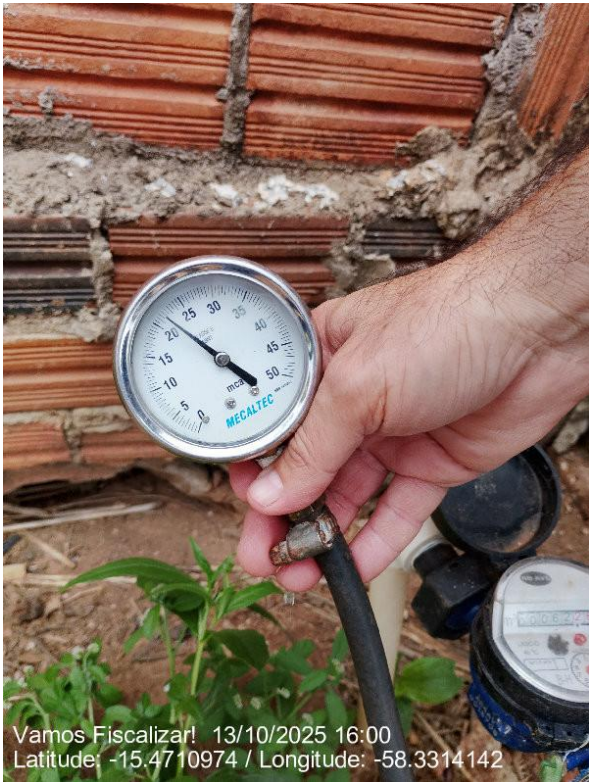
**1.15.3 M-3**

| <b>Valor da pressão da rede (em M.C.A.)</b> | 22 |
| <b>As pressões máximas de rede são atendidas?</b> | Não |
| <b>As pressões mínimas de rede são atendidas?</b> | Sim |

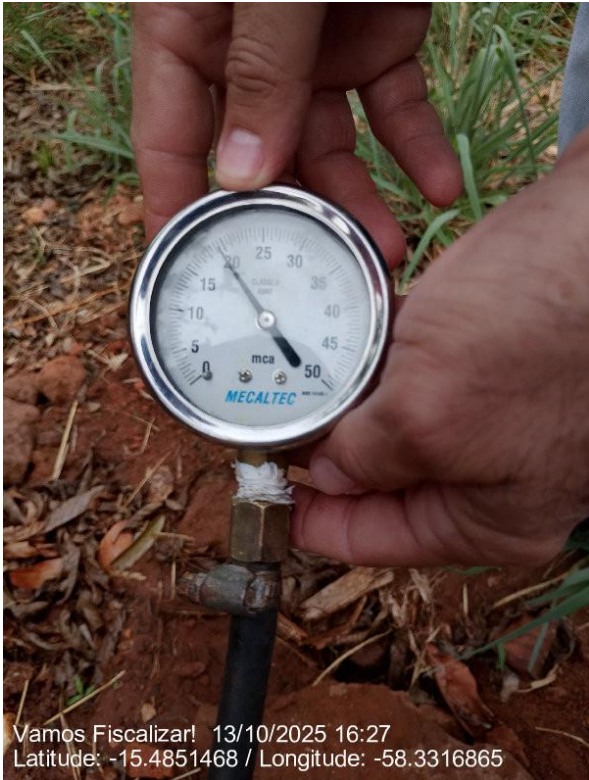
**1.15.4 M-4**

| Valor da pressão da rede (em M.C.A.) | 19 |
| As pressões máximas de rede são atendidas? | Não |
| As pressões mínimas de rede são atendidas? | Sim |
| Observação: 19 mca | |

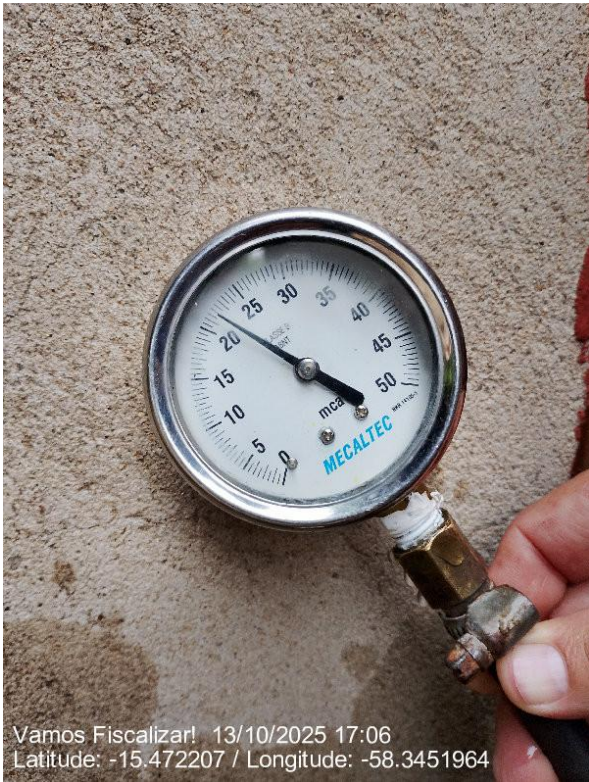
| Valor da pressão da rede (em M.C.A.) | 23 |
| As pressões máximas de rede são atendidas? | Não |
| As pressões mínimas de rede são atendidas? | Sim |

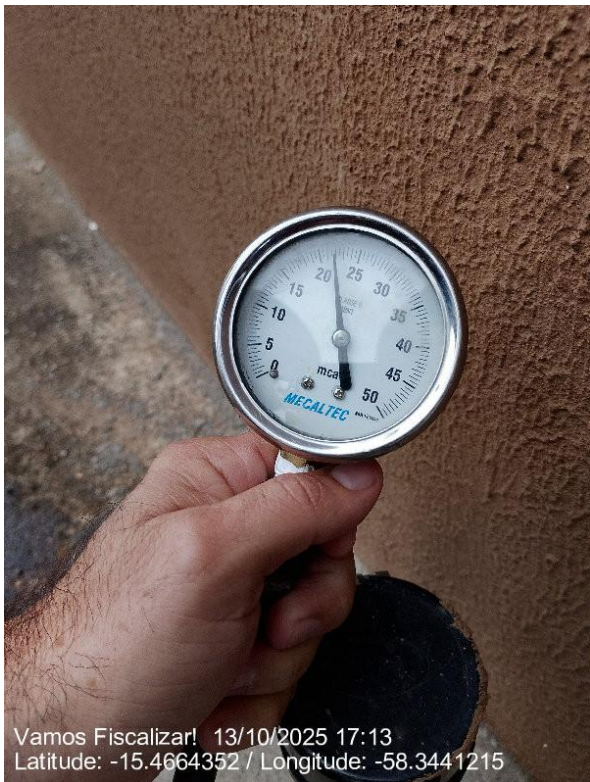
**1.15.6 M-6**

| Valor da pressão da rede (em M.C.A.) | 22 |
| As pressões máximas de rede são atendidas? | Não |
| As pressões mínimas de rede são atendidas? | Sim |

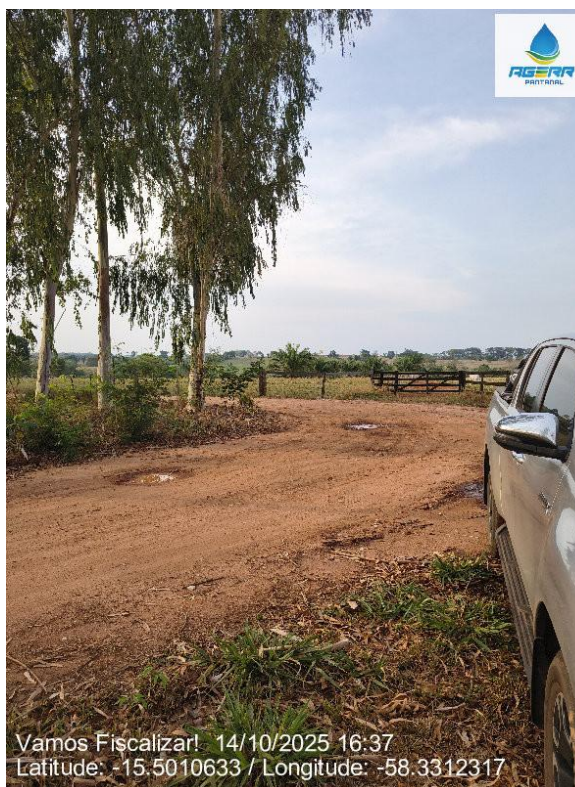
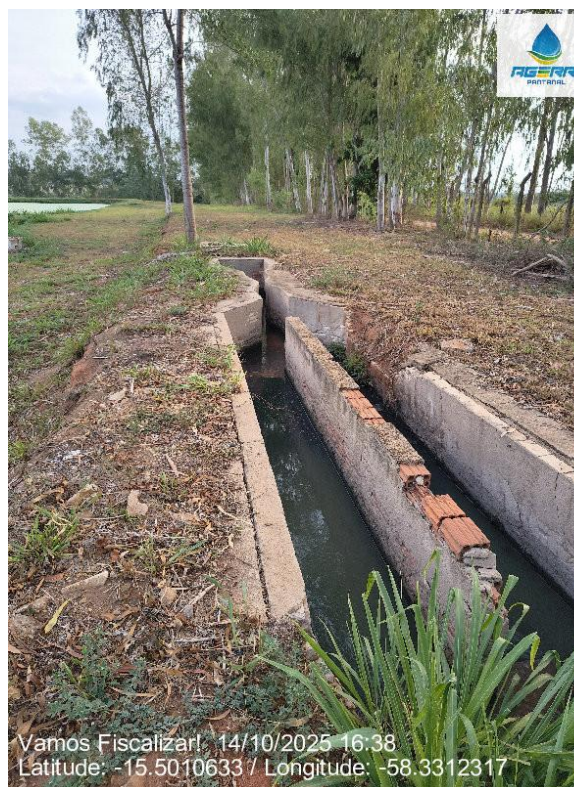
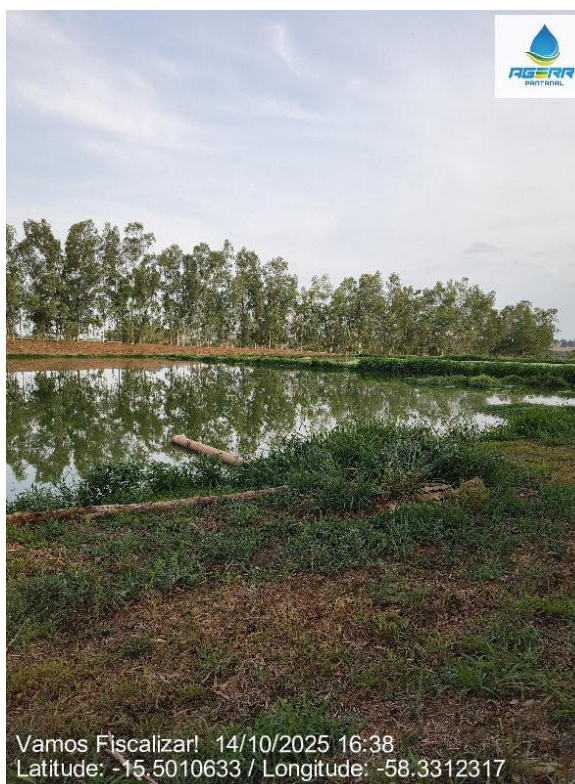
Existe placa de identificação da área da ETE?

Não

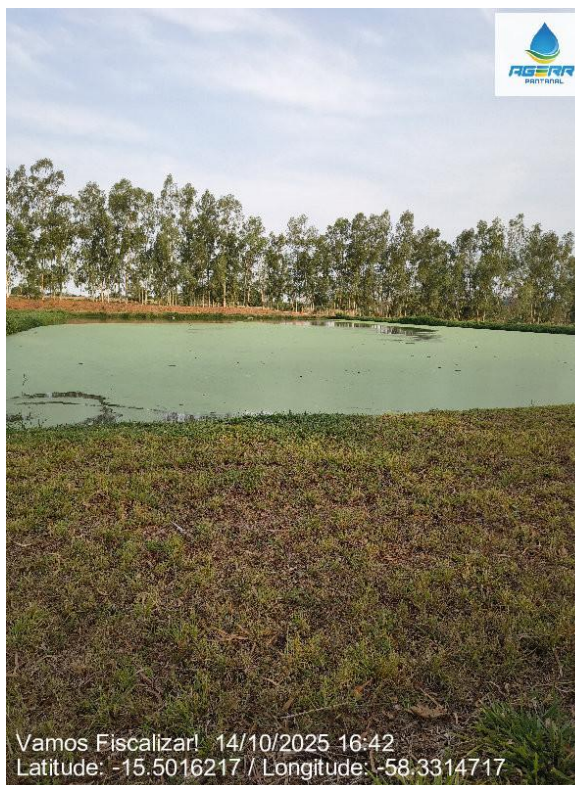
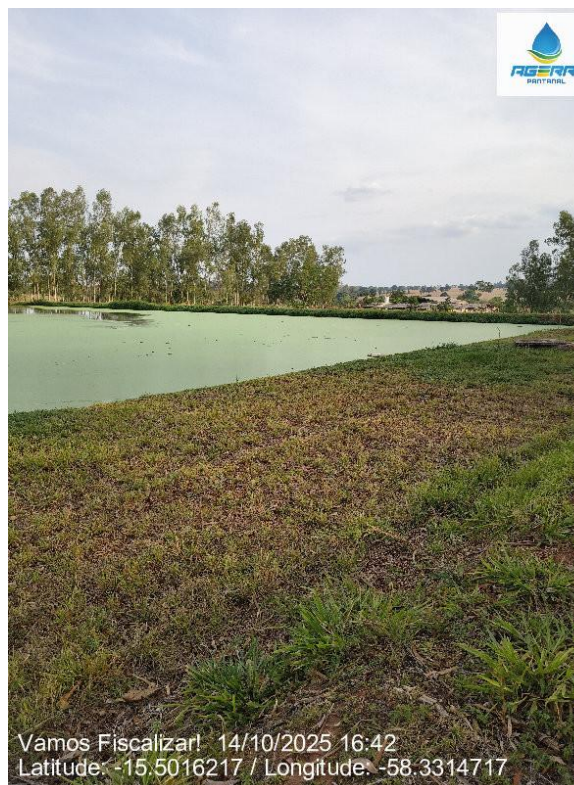
| <b>Observações adicionais:</b> | |
| A ETE não está tratando adequadamente. | |

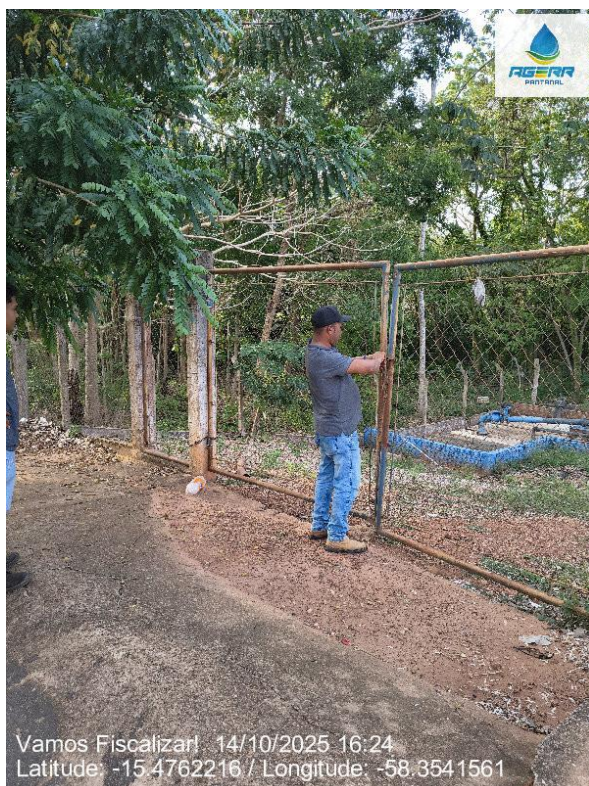
Existe placa de identificação da área da EBE?

Não

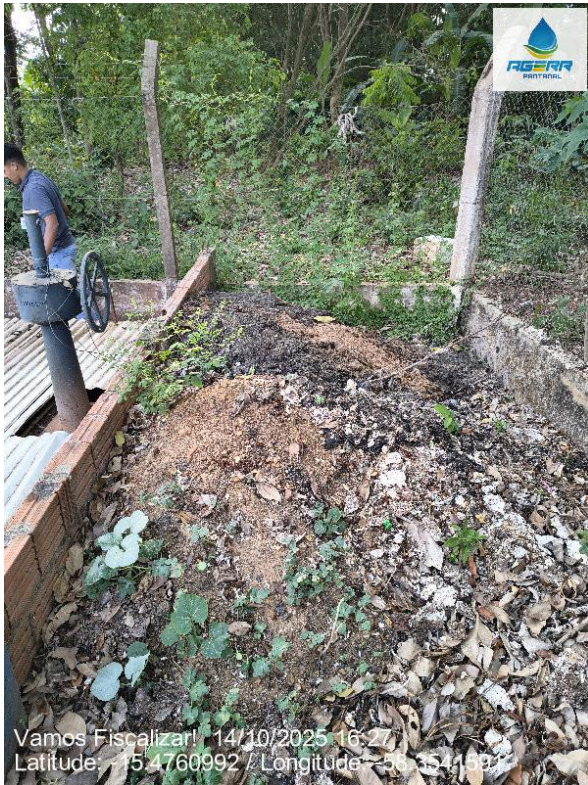
| Os sólidos grosseiros removidos da unidade estão tendo destinação adequada? | Não |
