## **Fiscalização Técnica Programada (Araputanga) - FTP 01/2025**

Fiscalização Técnica Programada nos Sistemas de Abastecimento de Água e  
Esgotamento Sanitário de Araputanga – MT - AGERR Pantanal-MT

**Araputanga - MT, dezembro de 2025.**

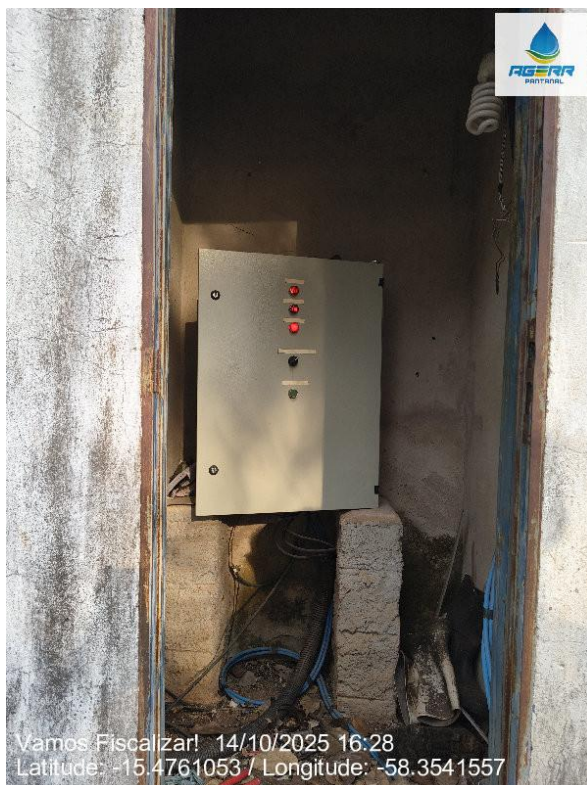
| <b>O local apresenta bom estado de limpeza?</b> | Não |
| <b>Observação:</b> A limpeza da grade está sendo lançada ao lado sem adequação. | |

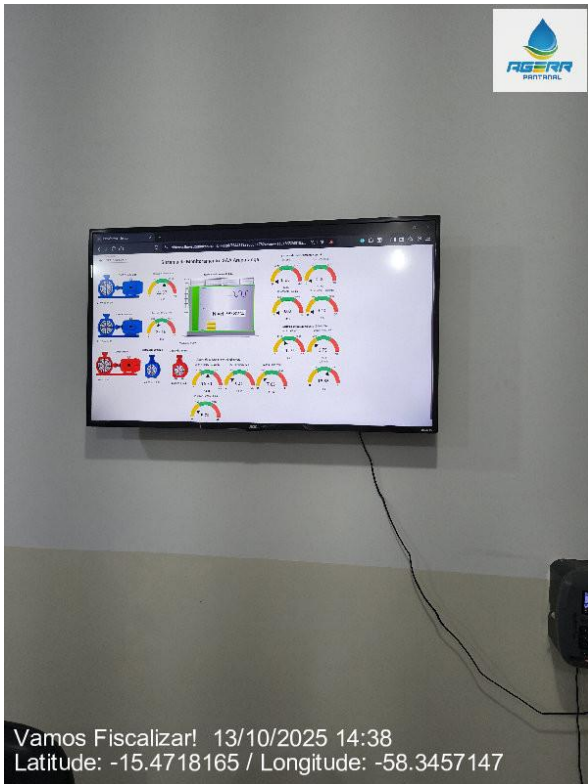
| Existe uma metodologia de controle de pressão diurnas e noturnas? Se sim, existem registros destes controles? | Sim |
| <b>Observação:</b> Solicitar dados de 6 meses. | |
