## **Fiscalização Técnica Programada (Indiavaí) - FTP 01/2025**

Fiscalização Técnica Programada nos Sistemas de Abastecimento de Água e  
Esgotamento Sanitário de Indiavaí – MT - AGERR Pantanal-MT

**Indiavaí - MT, janeiro de 2026.**

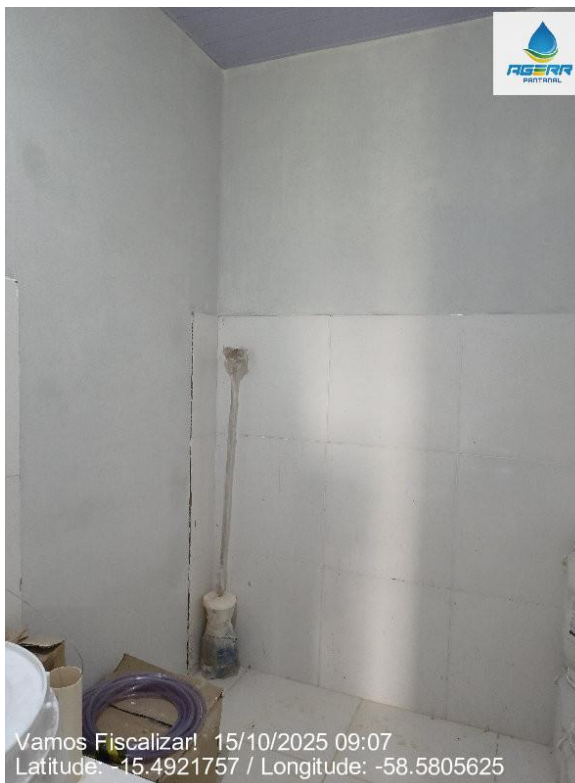
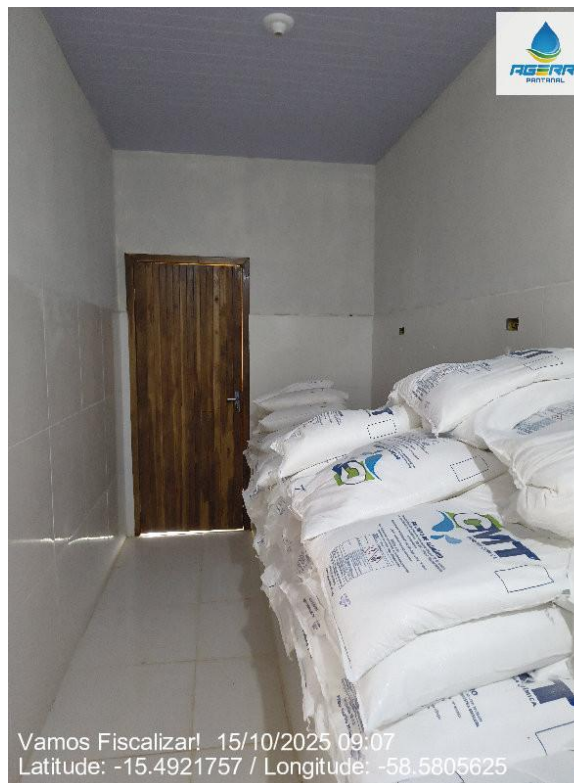
**A área de depósito de produtos químicos está com ventilação conveniente ou armazenados adequadamente?**

Não

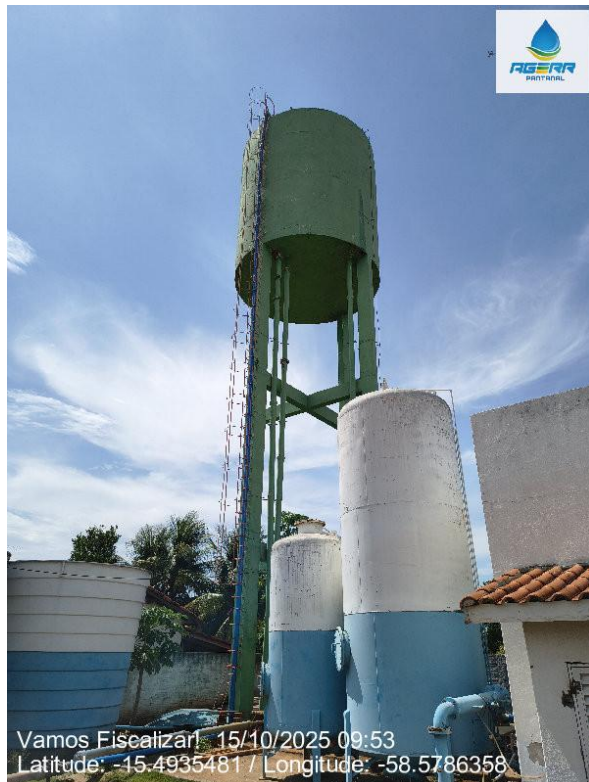
Reservatório r02 Indiavaí elevado

- REL - Reservatório Elevado

- Concreto

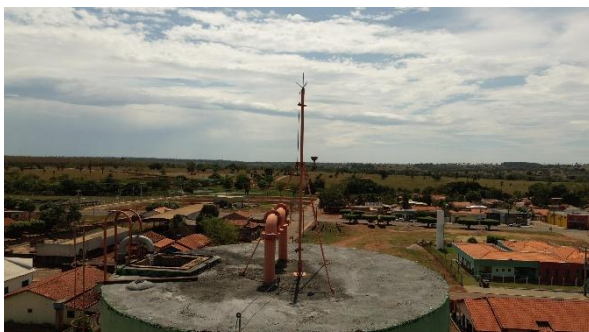
**A cobertura do reservatório permite o escoamento das águas pluviais e impede a entrada de água, animais e corpos estranhos?**

Não

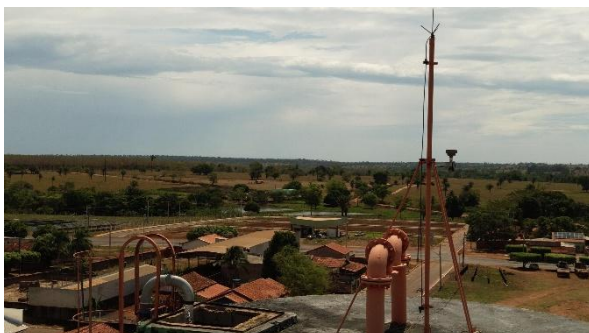
**A cobertura do reservatório está protegida por guarda-corpo?**

Não
