## **Fiscalização Técnica Programada (Figueirópolis D'Oeste - MT) - FTP 01/2025**

Fiscalização Técnica Programada nos Sistemas de Abastecimento de Água de  
Figueirópolis Doeste – MT - AGERR Pantanal-MT

**Mirassol D'Oeste - MT, 16 de outubro de 2025.**

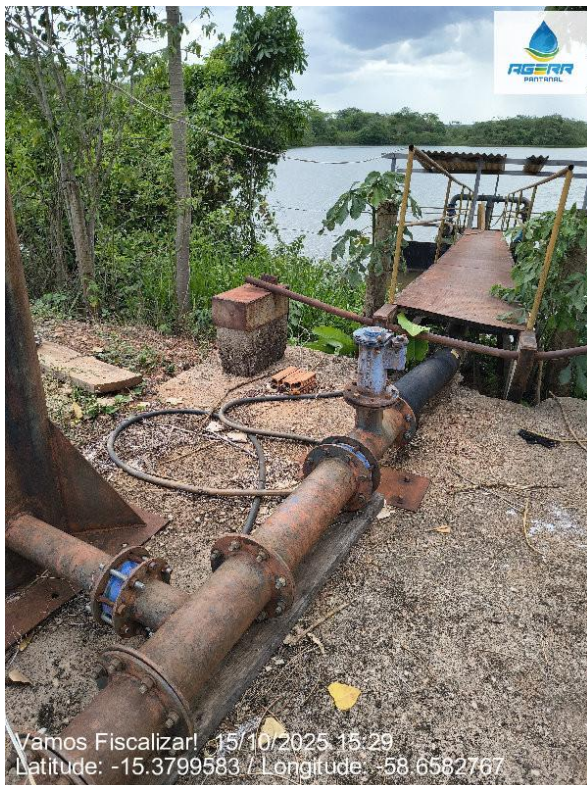
**Os equipamentos estão em condições de manutenção mecânica adequadas?**

**Observação:** Exceção ao TAU que está desativado.

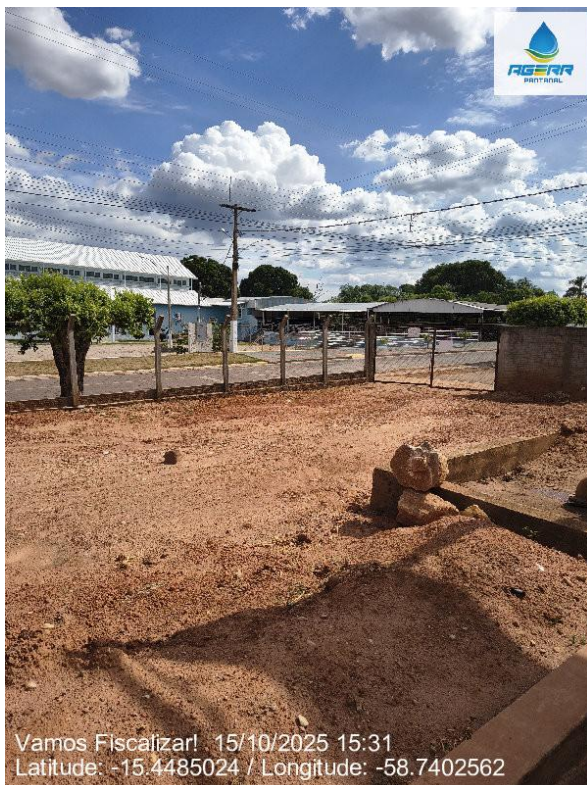
| <b>Equipamentos ou estruturas estão isentos de vazamentos aparentes de água?</b> | Não |
| <b>Observação:</b> Há vazamentos visíveis na câmara de contato. | |

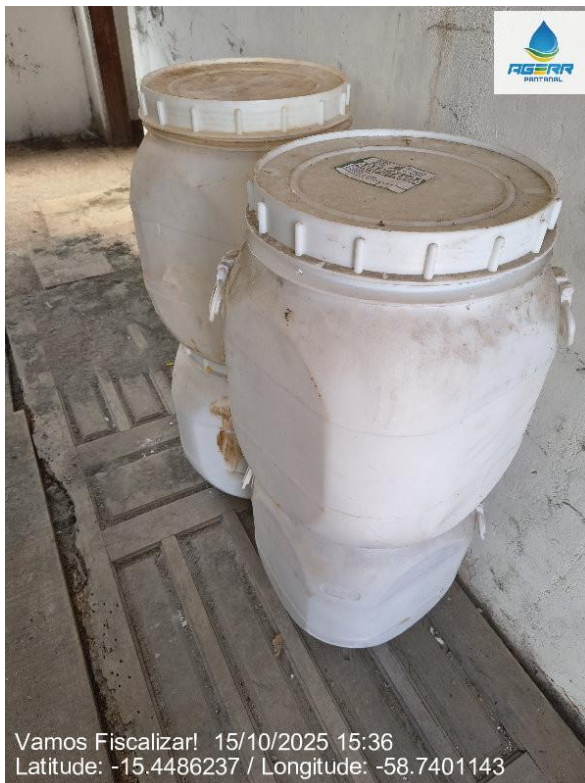
**Produtos químicos da ETA estão dentro do prazo de validade?**

**Observação:** Em relação as pastilhas de cloro sim. É o único produto que está sendo aplicado de forma precária. Não dosagem analisada corretamente

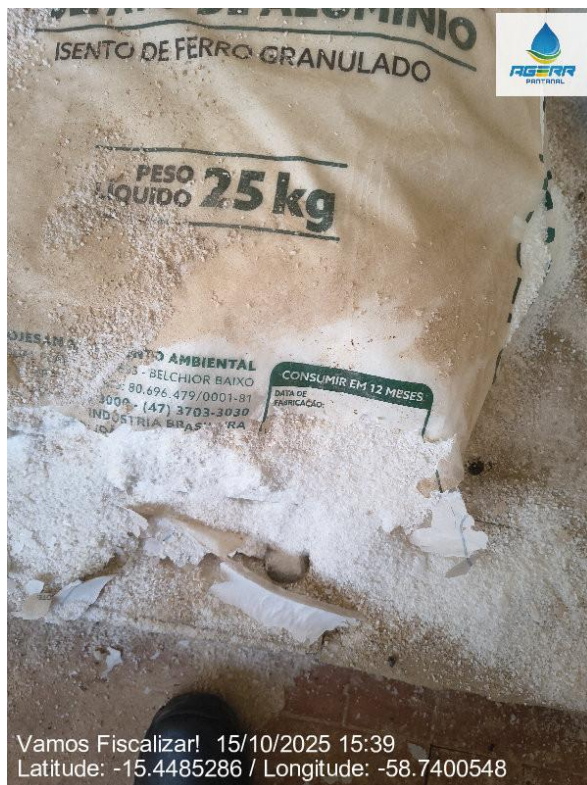
| <b>Produtos químicos do laboratório estão dentro do prazo de validade?</b> | Não |
| <b>Observação:</b> Verificado produto químico, como sulfato de alumínio com aspecto deteriorado. A sacaria que armazena o produto apresentava esfrelamento, apontando pela idade avançada do produto abandonado. Não foi possível identificar a data de fabricação pelo estado físico da sacaria. | |

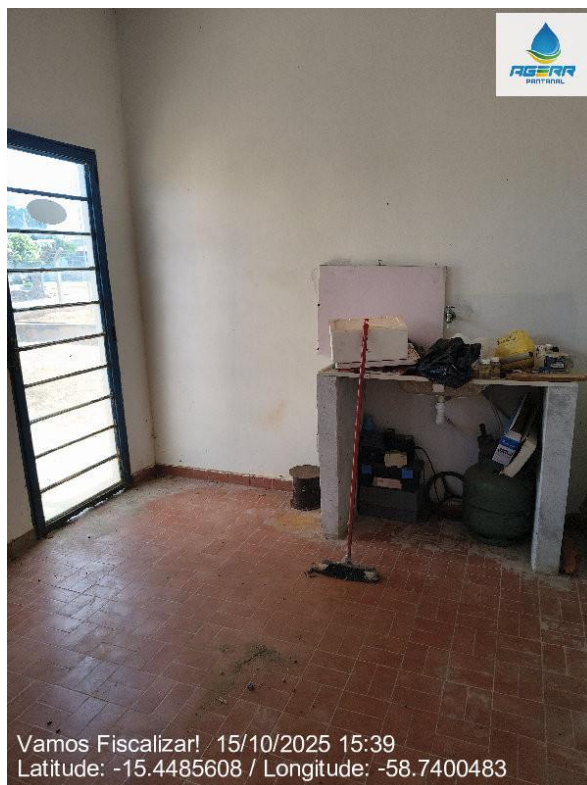
| <b>Teste de jarros e os seus registros estão sendo realizados adequadamente?</b> | Não |
| <b>Observação:</b> Não há nenhum equipamento para análise e controle de qualidade da água bruta que chega da captação. | |

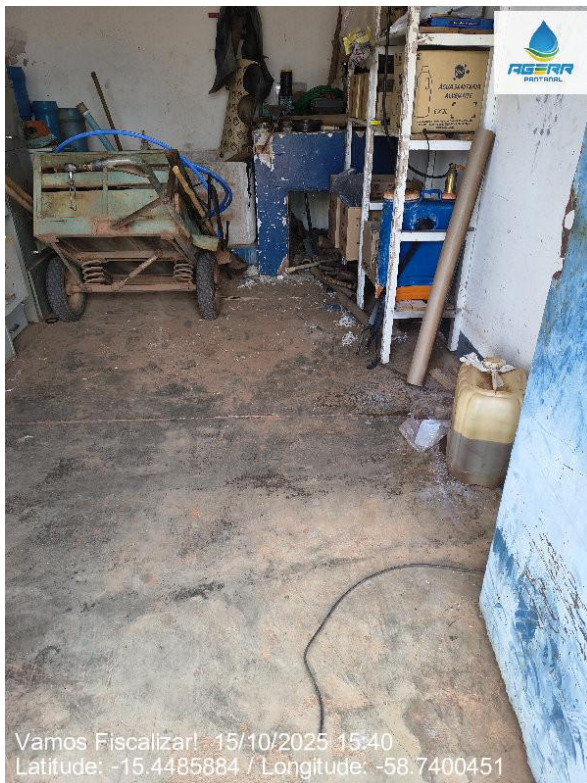
| <b>O local apresenta bom estado de limpeza?</b> | Não |
| <b>Observação:</b> há abandono da estrutura. Necessário executar reforma e manutenção predial. | |

há abandono da estrutura. Necessário executar reforma e manutenção predial

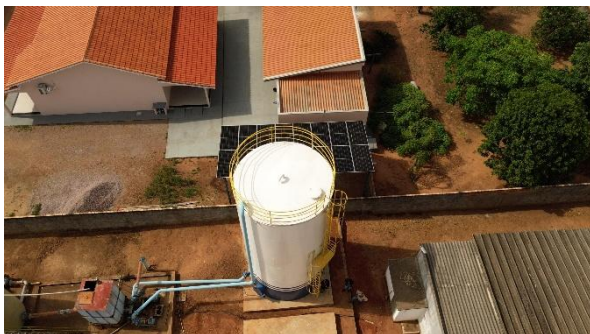
| <b>As aberturas e tubulações de ventilação estão protegidas com tela?</b> | Não verificado |
| <b>Observação:</b> Não foi possível verificar a parte interna da tubulação. | |

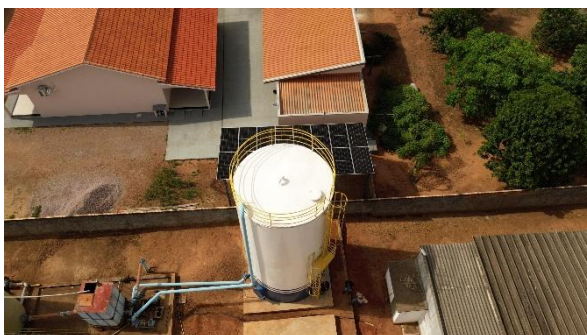
No topo do reservatório elevado há para-raios?

Não

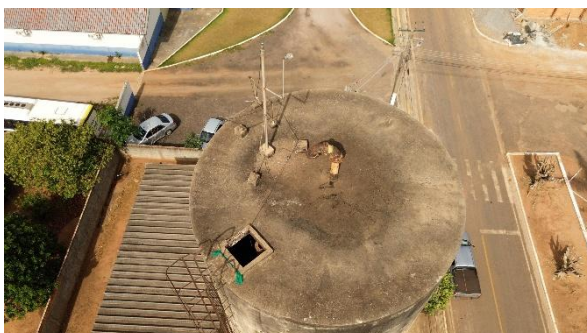
| <b>As aberturas de inspeção dos reservatórios estão fechadas e bem vedadas?</b> | Não |

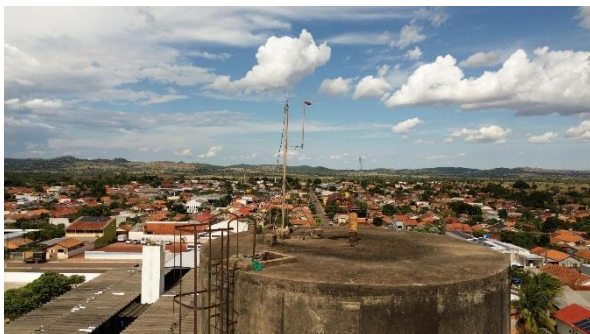
| <b>As aberturas e tubulações de ventilação estão protegidas com tela?</b> | Não |

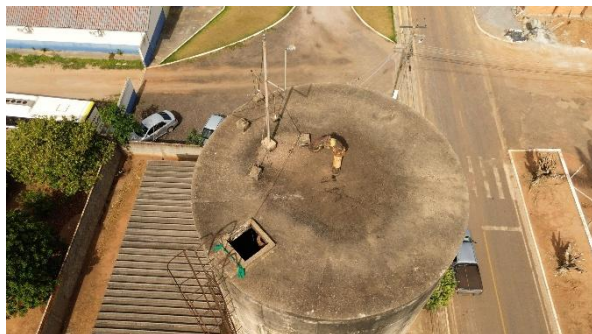
**A cobertura do reservatório permite o escoamento das águas pluviais e impede a entrada de água, animais e corpos estranhos?**

**Observação:** A cobertura permite o escoamento, entretanto não há o impedimento de entrada de águas, animais e corpos estranhos.

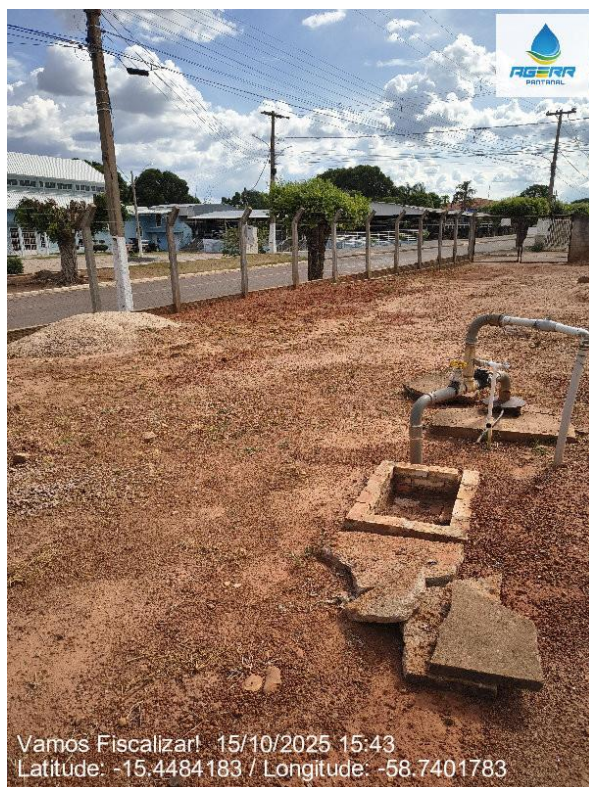
Não

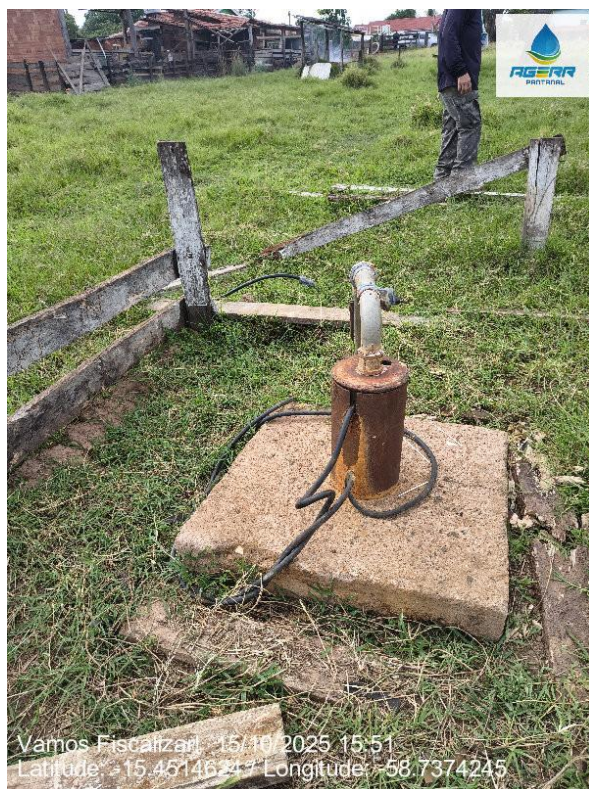
Não

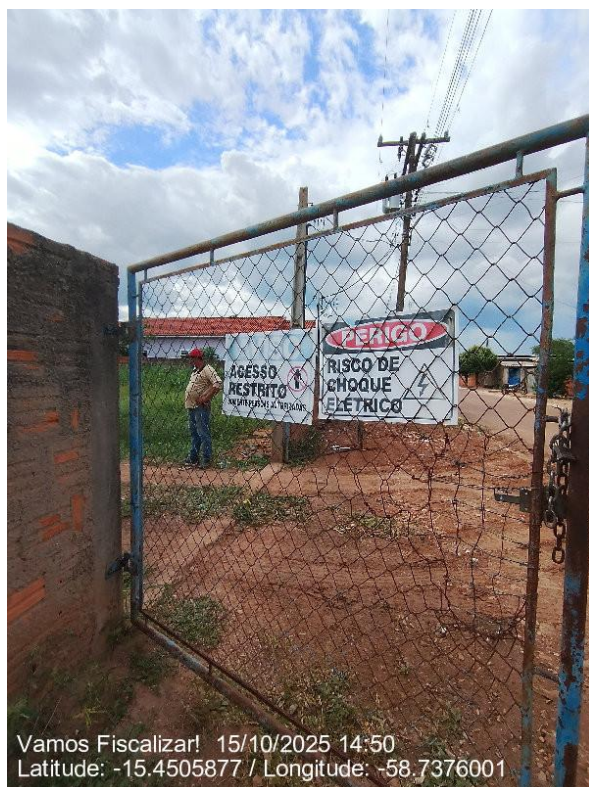
Não

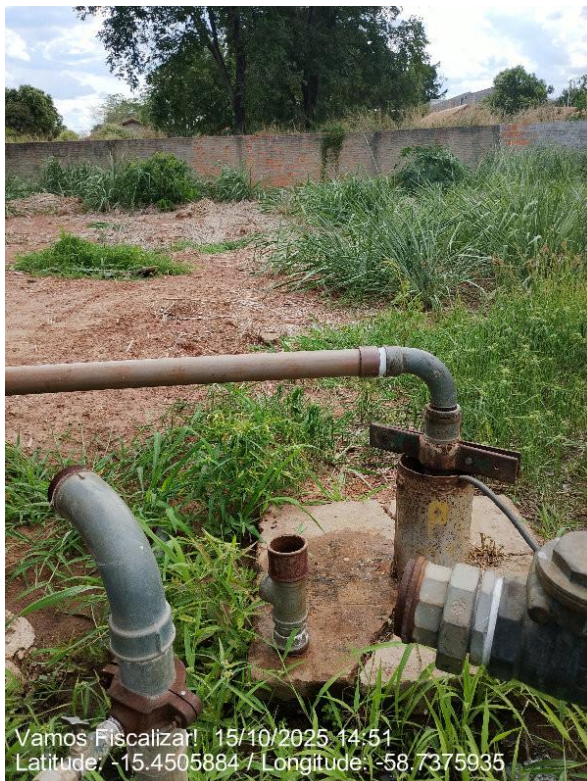
| O local apresenta bom estado de limpeza? | Não |

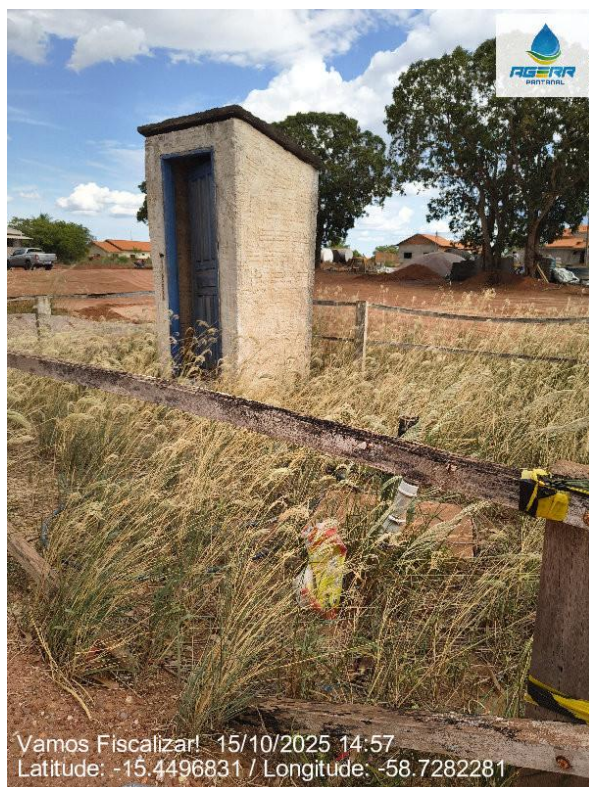
Não

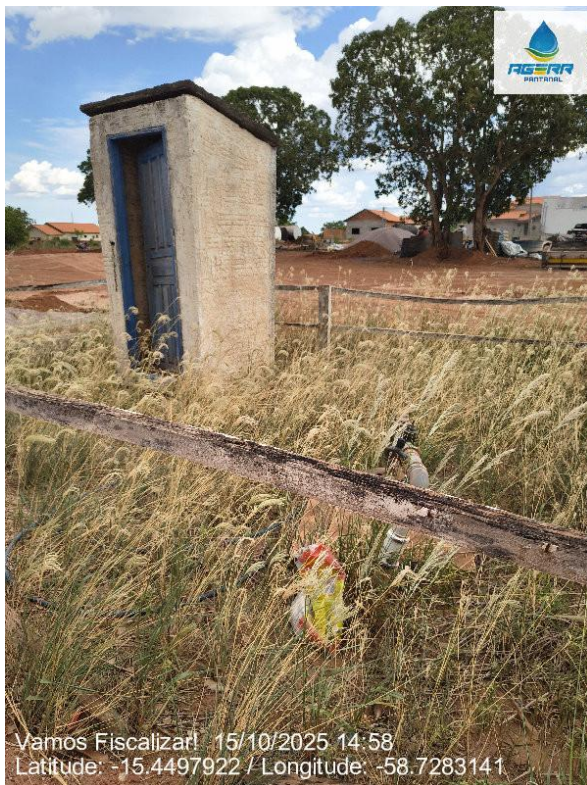
| <b>O local apresenta bom estado de limpeza?</b> | Não |

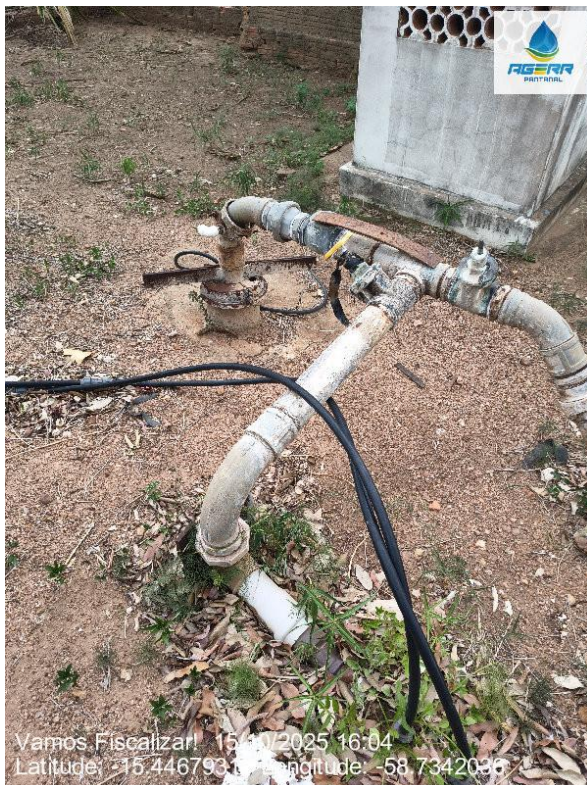
| <b>O local apresenta bom estado de conservação?</b> | Não |

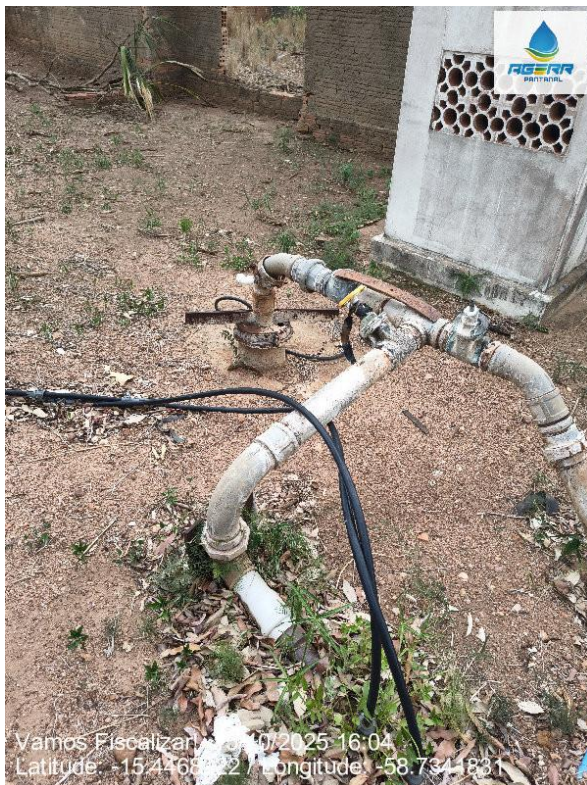
Não

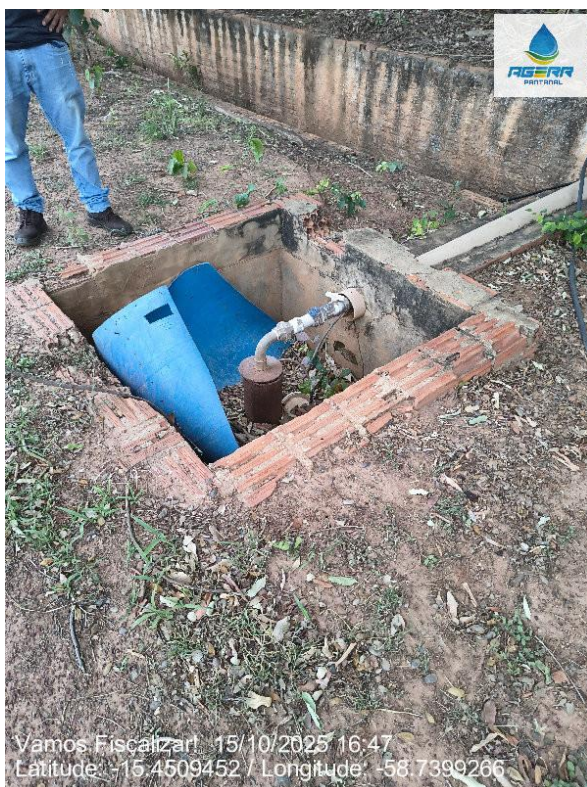
Não

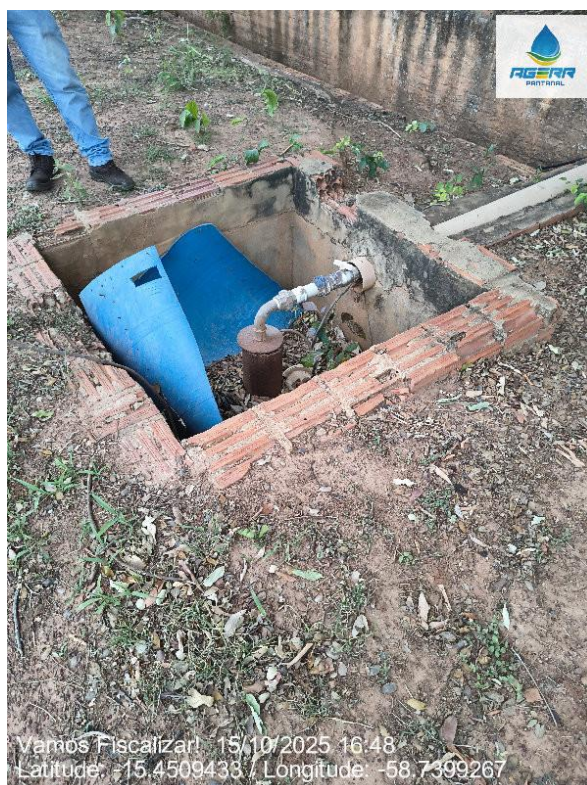
| No caso de poço, a laje sanitária possui dimensões adequadas? (1,5 x 1,5 m; espessura de 10 cm) | Não |

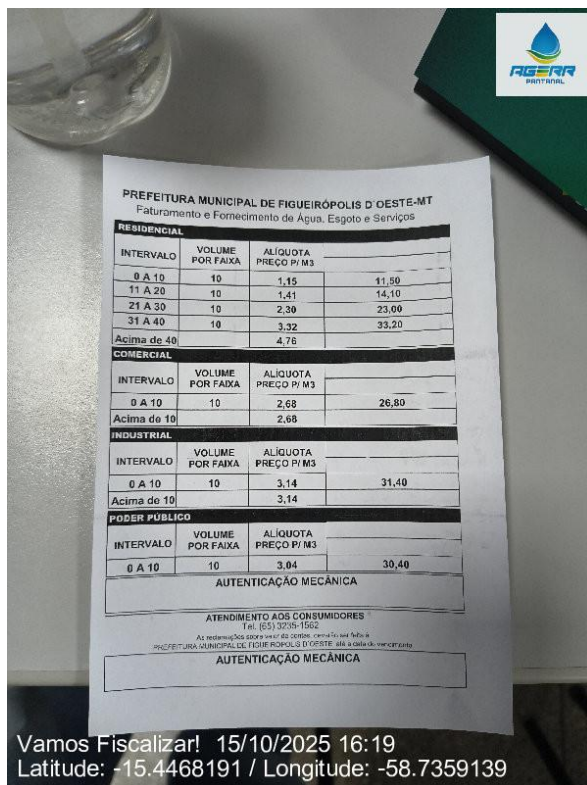
| As tarifas em vigor estão disponíveis para visualização do público? | Sim |
